ENERGI- OG MILJØRIGTIGT BYGGERI I PRAKSIS

– fra planlægning til færdigt,
funktionelt byggeri

Dette hæfte omhandler opførelse og brug af et nyt parcelhus i 2011 med hovedfokus på en god stor familiebolig, energi- og ressourcebesparelser, minimering af boligens miljøbelastning og et sundt indeklima. Hæftet følger en families husbyggeri fra planlægningsfasen gennem byggefasen og frem til erfaringerne fra familiens første år i huset. Til hæftet er knyttet en lille inspirerende film, der viser faser i byggeprocessen og ikke mindst det færdige byggeri. Filmen findes på www.ecocouncil.dk under Byggeri og bolig.

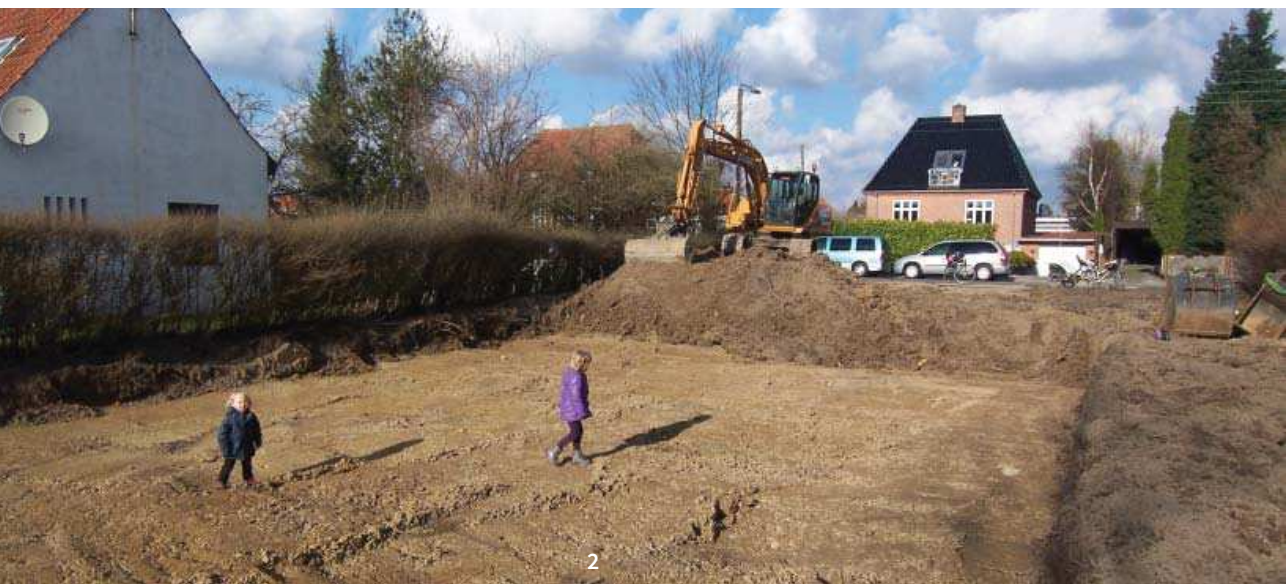
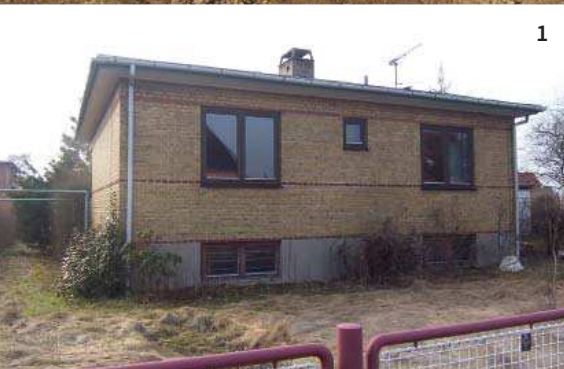
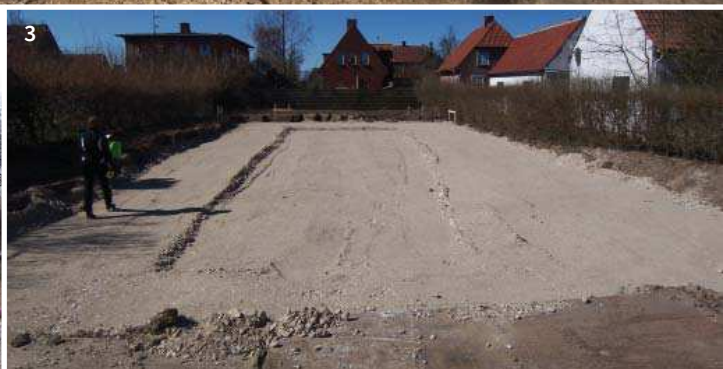
Nedrivningen af det eksisterende hus på byggegrunden startede i marts 2011 og det nye hus stod færdigt ultimo september 2011. På kun to dage blev det gamle hus revet ned og byggeaffaldet kørt til sortering. Murværk, beton og glas blev nedknust til stabilgrus og genbrugt. Træ og andet brændbart blev brændt og derved nyttiggjort til el- og varme-produktion. Olieanken blev kørt til metalskrot sammen med det øvrige metalaffald og derved genbrugt. Derefter blev der hurtigt udgravet til det nye hus. Det

var tydeligt, at undergrunden bestod af ler. Bunden af udgravningen blev derefter fyldt med ca. 1 meter stabilgrus.

- 1 Huset blev revet ned og kørt til genbrug på 2 dage.
- 2 Udgravningen til det nye hus blottede ren ler.
- 3 I bunden af udgravningen blev lagt 1 m stabilgrus.

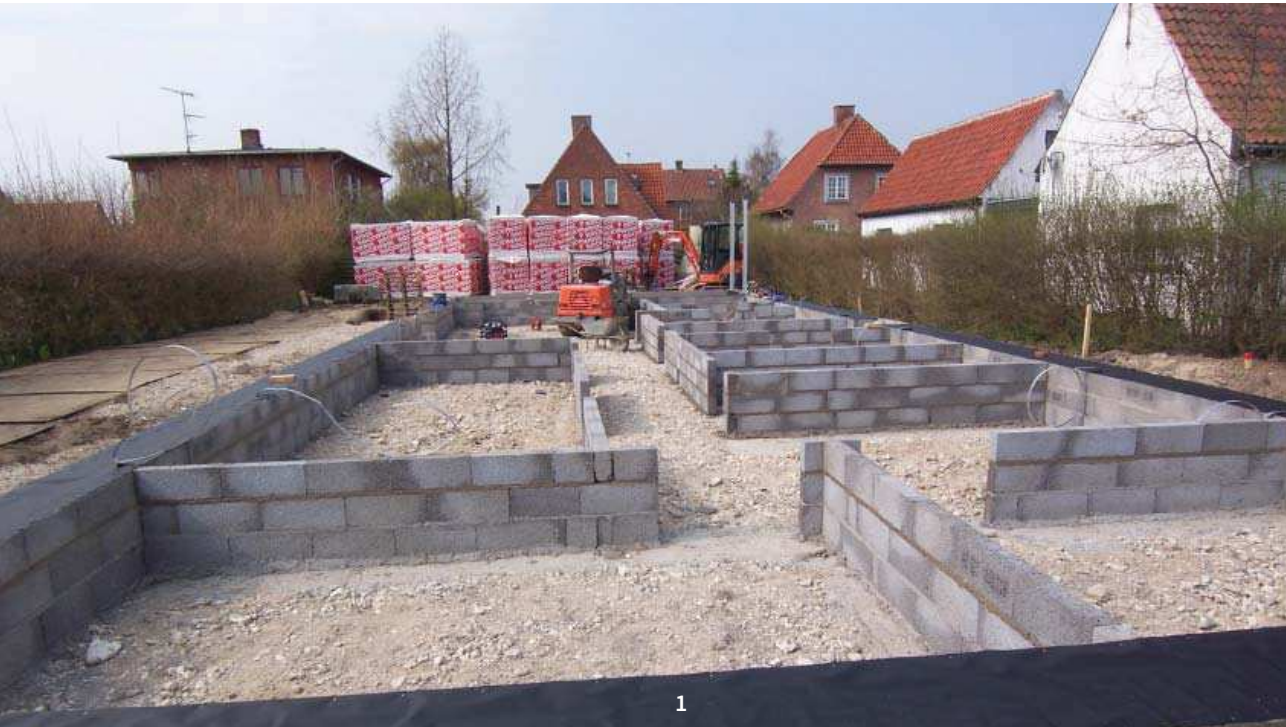
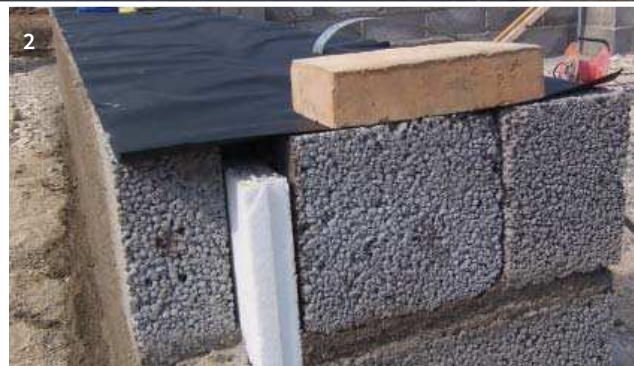
Randfundamentet blev understøbt og muret af lecablokke. Mellem lecablokkene i randfundamentet blev isoleret med terrænbatts, hvorefter fundamentet blev overdækket med sort radonmembran. Dette

var dels for at undgå regn og derved fugt i isoleringen og dels for senere at standse opstigende radon. Fundamentkanten blev yderligere isoleret med 20 mm hvidt polystyrenskum.

- 1 Randfundamentet blev understøbt og opbygget af lecablokke.
- 2 Fundamentkanten blev yderligere isoleret med hvidt polystyrenskum.

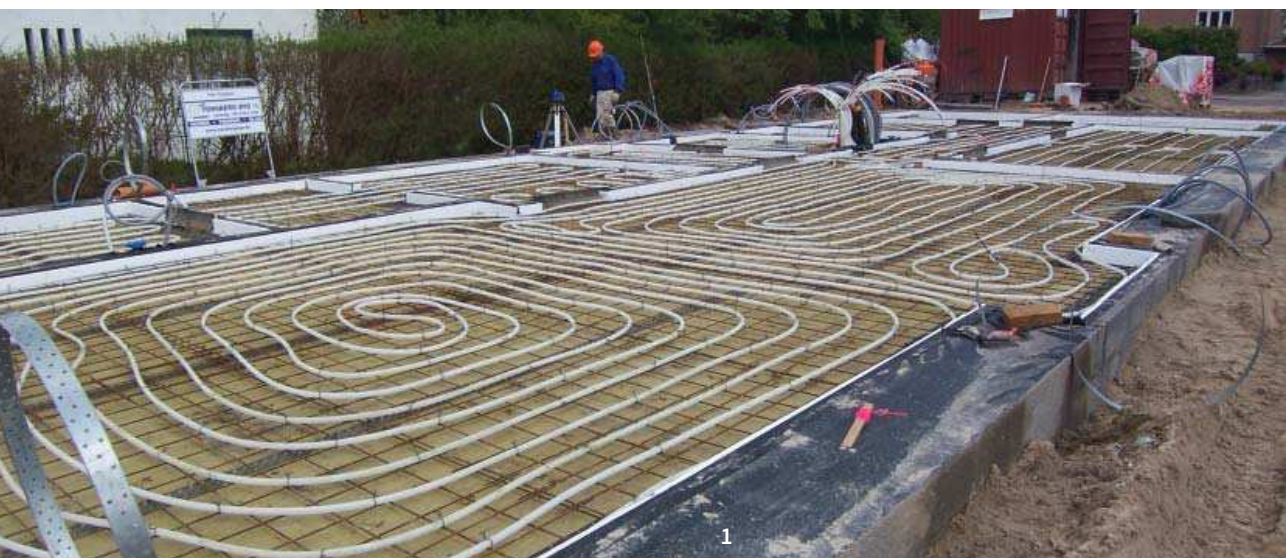
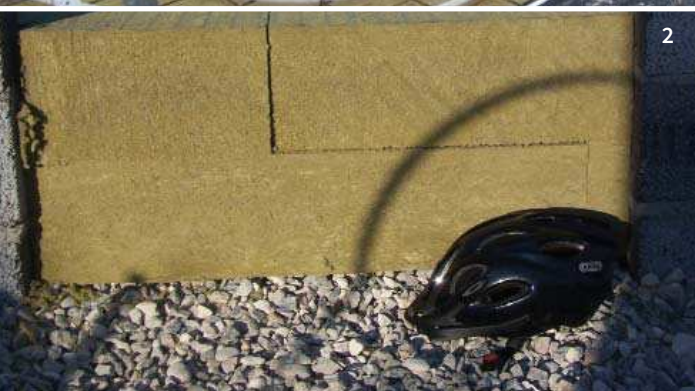
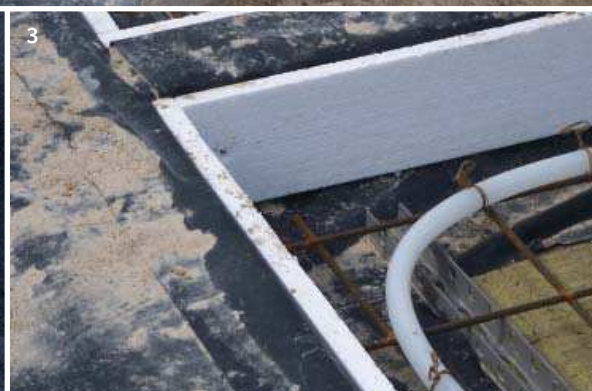
- 1 Radonmembranen udlægges så den overlapper med randfundamentet.
- 2 Cykelhelmen bliver lille ved siden af 520 mm terrænbatts.
- 3 Gulvvarmeslangerne blev udlagt oven på armeringsnettet.

Oven på stabilgruset blev udlagt et kapillarbrydende lag bestående af ca. 20 cm småsten (singels) for at undgå fugtopsugning i fundamentet. Derpå blev der lagt 520 mm terrænbatts. Der blev udlagt en radonmembran langs kanten af dækket, der blev foldet forsigtigt op om radonmembranen over randfundamentet. Den blev holdt helt tæt ind til fundamentet af en tynd polystyrenplade, som yderligere isolerede

mod randfundamentet. Overlappet mellem radonmembranerne skulle derved minimere opstigende radon og sikre, at evt. opstigende radon havner i den ventilerede ydermur og derved udluftes til det fri. Direkte ovenpå terrænbatts blev udlagt slanger til gulvvarme på et metalnet, der holdt gulvslangerne i den rette højde i betonen, for at sikre en effektiv varmeafgivelse. Samtidig fungerer metalnettet som armering.

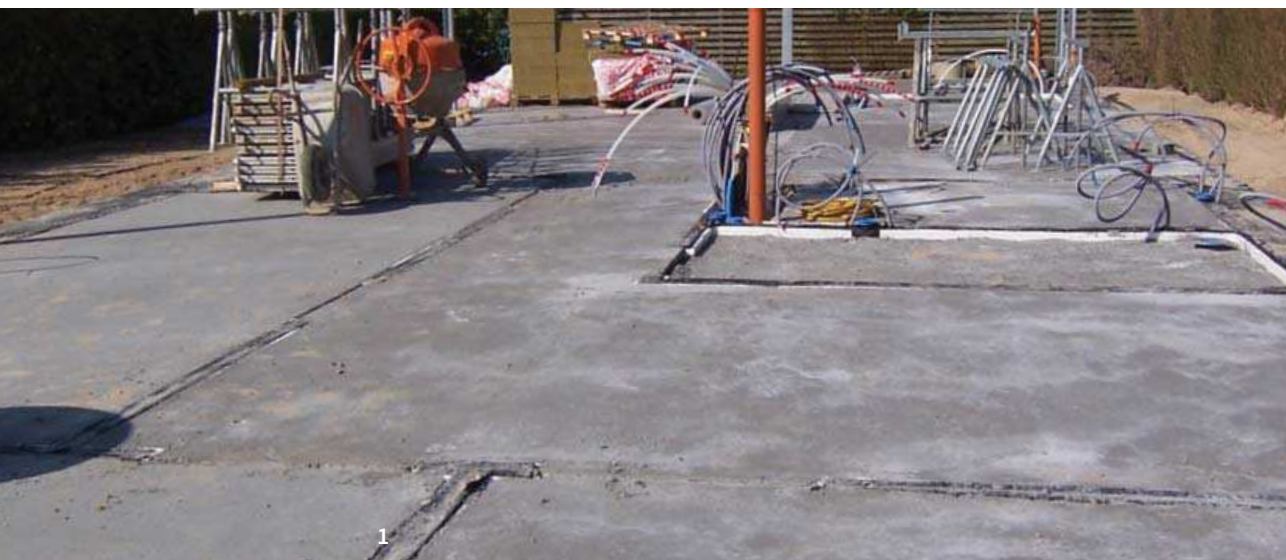
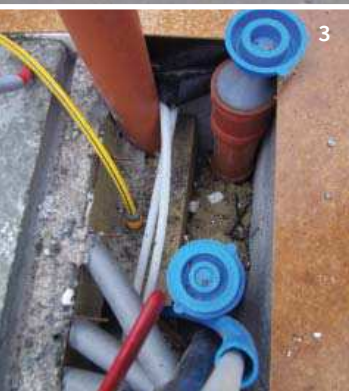
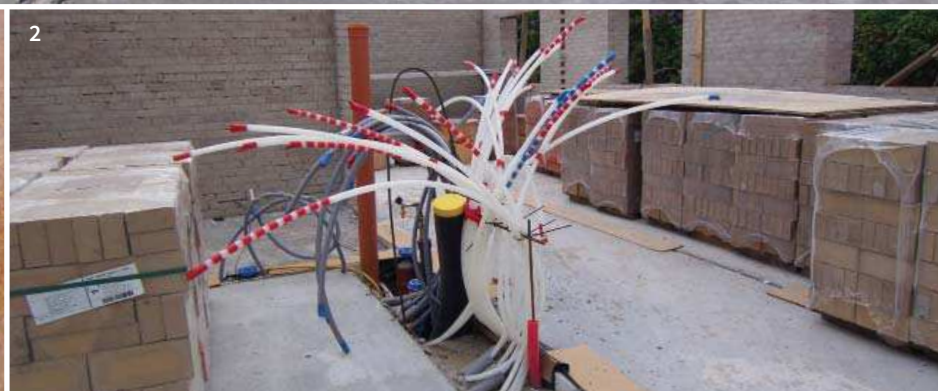
Da dækket var støbt, var radonmembranen blottet og derved i reel fare for at blive ødelagt under det videre byggearbejde, hvilket ville ødelægge radon-sikringen. Denne udfordring blev drøftet med entreprenøren, der derefter tildækkede radonmembranen. I teknikrummet, hvor rør til varme, vand og el indføres (billede til højre) blev der placeret et radonrør (orange rør), der gik ned i det kapillarbrydende lag under huset (og senere blev forlænget til taget). Denne placering blev valgt både af æstetiske grunde og også for at kompensere for, at der netop ikke var radonmembran under huset på dette sted.

- 1 Efter støbning af dækket er den følsomme radonmembran blottet ved alle væggene .
- 2 Radonmembranen blev beskyttet ved tildækning.
- 3 Ved rørindføringerne er det ikke muligt at lave radonmembran.

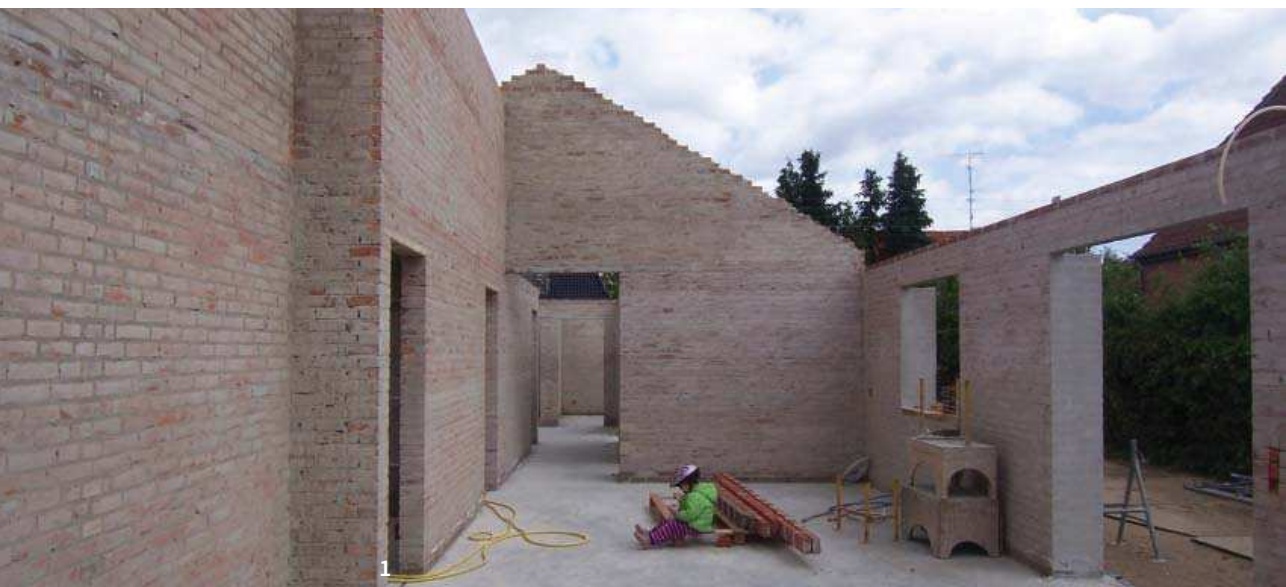
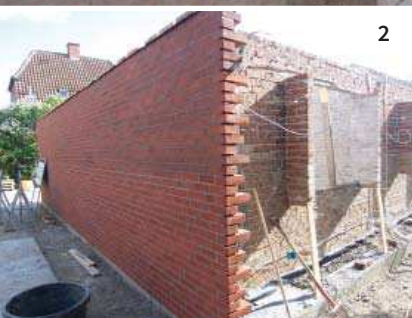
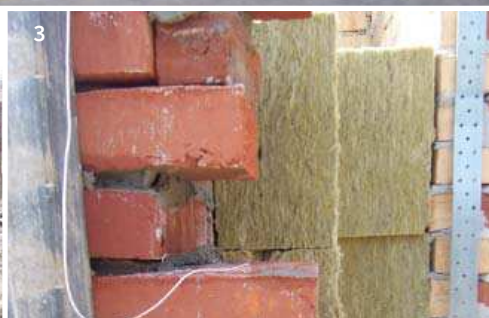
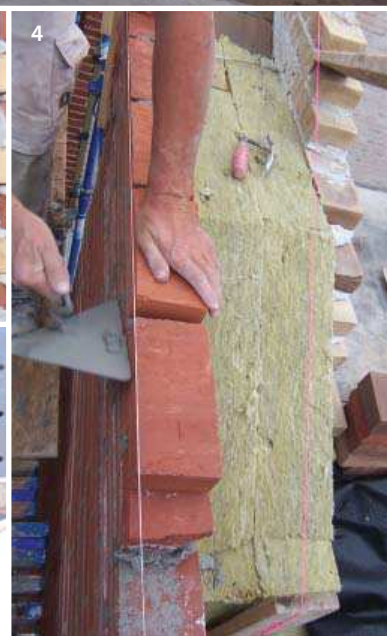
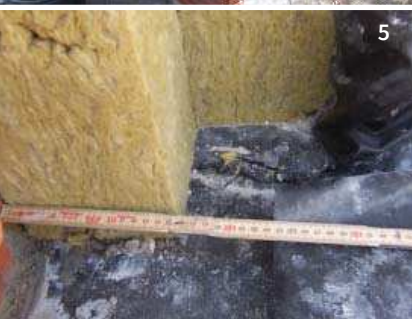
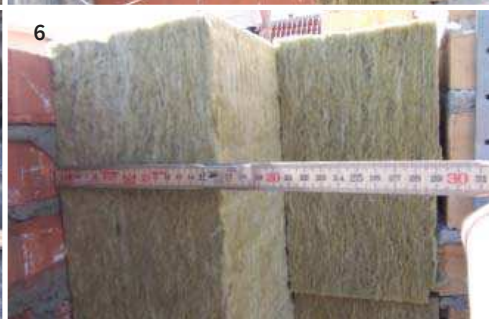
Først blev indervæggene muret. Derefter blev ydervæggene muret og isoleret (300 mm murbatts).

1 - 6 Murene blev muret, isoleret og løbende overdækket mod regn.

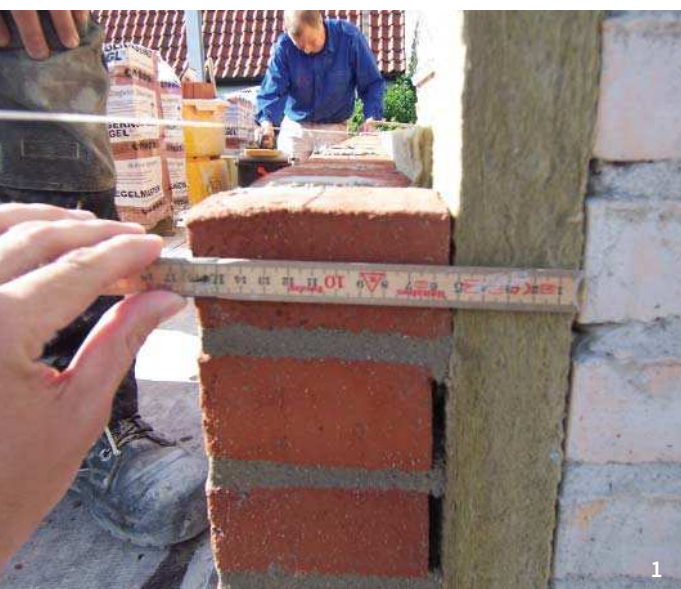
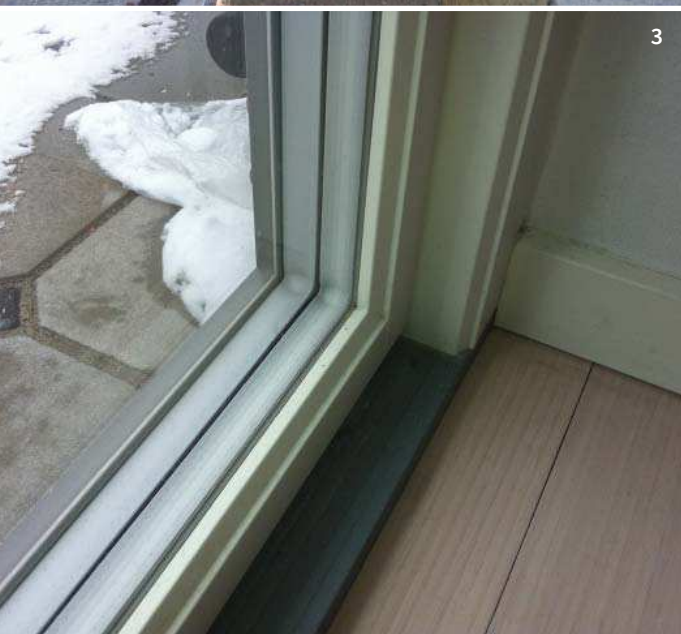
Der er brug for 30 mm mineraluld for at opnå det lave linjetabet omkring vinduer og døre. Men da der ikke var noget i vejen for at lave 50 mm isolering, så blev dette aftalt på byggepladsen. Der blev anvendt vinduer og terrassedøre med super lavenergiruder (3 lag glas).

- 1 - 2 Linjetabet ved vinduer og døre blev minimeret med 50 mm isolering.
- 3 Der blev anvendt super lavenergiruder med 3 lag glas.

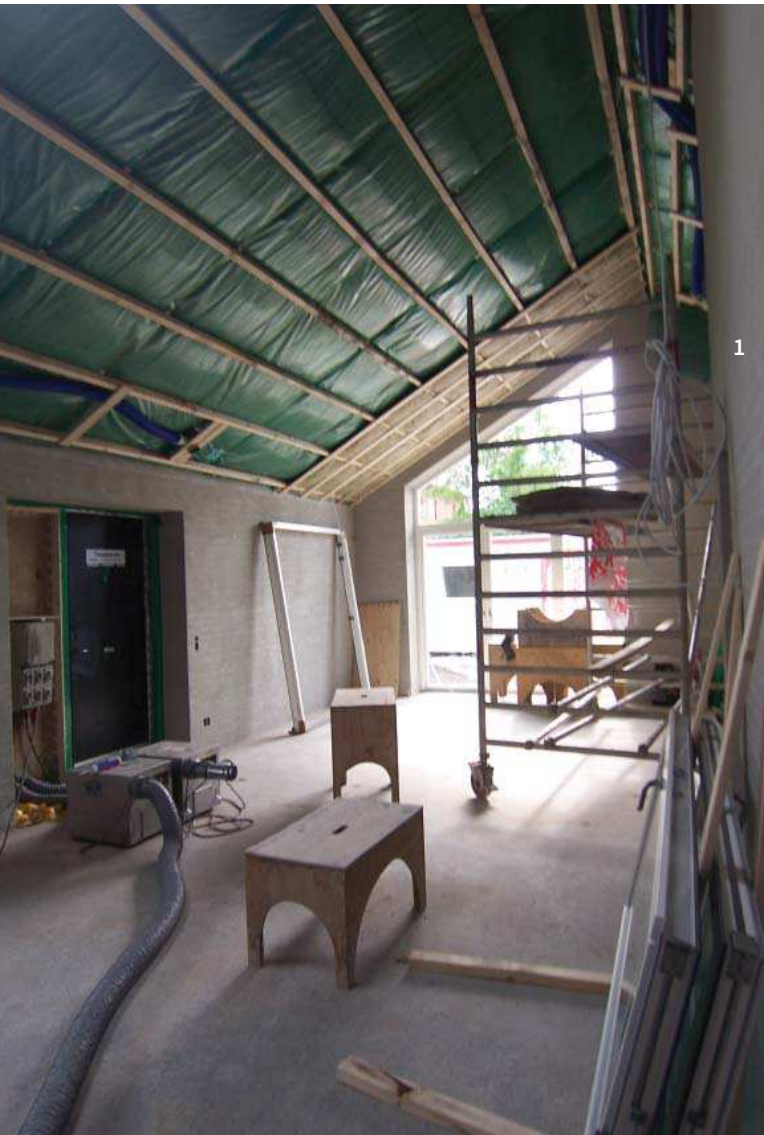
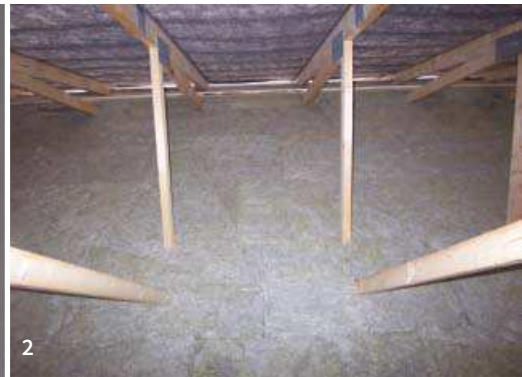
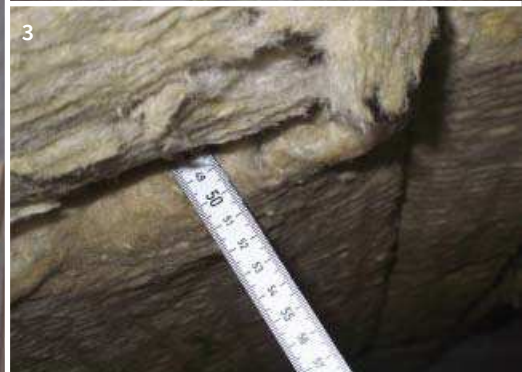
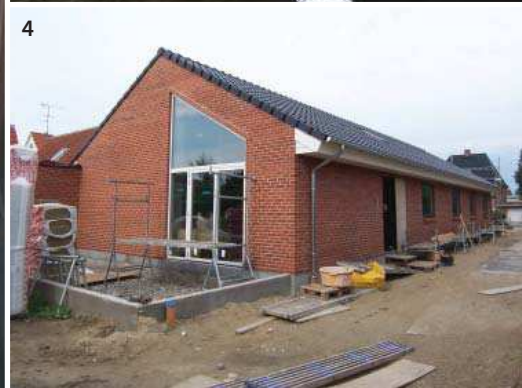
Tagkonstruktionen blev isoleret med 450 mm mineraluld. Bemærk at udlægning af 70 mm isolering på den varme side af dampspærren (grønne dug) er påbegyndt bagerst i billedet nederst til venstre.

1 - 4 Grundig isolering af tagkonstruktionen er helt afgørende.

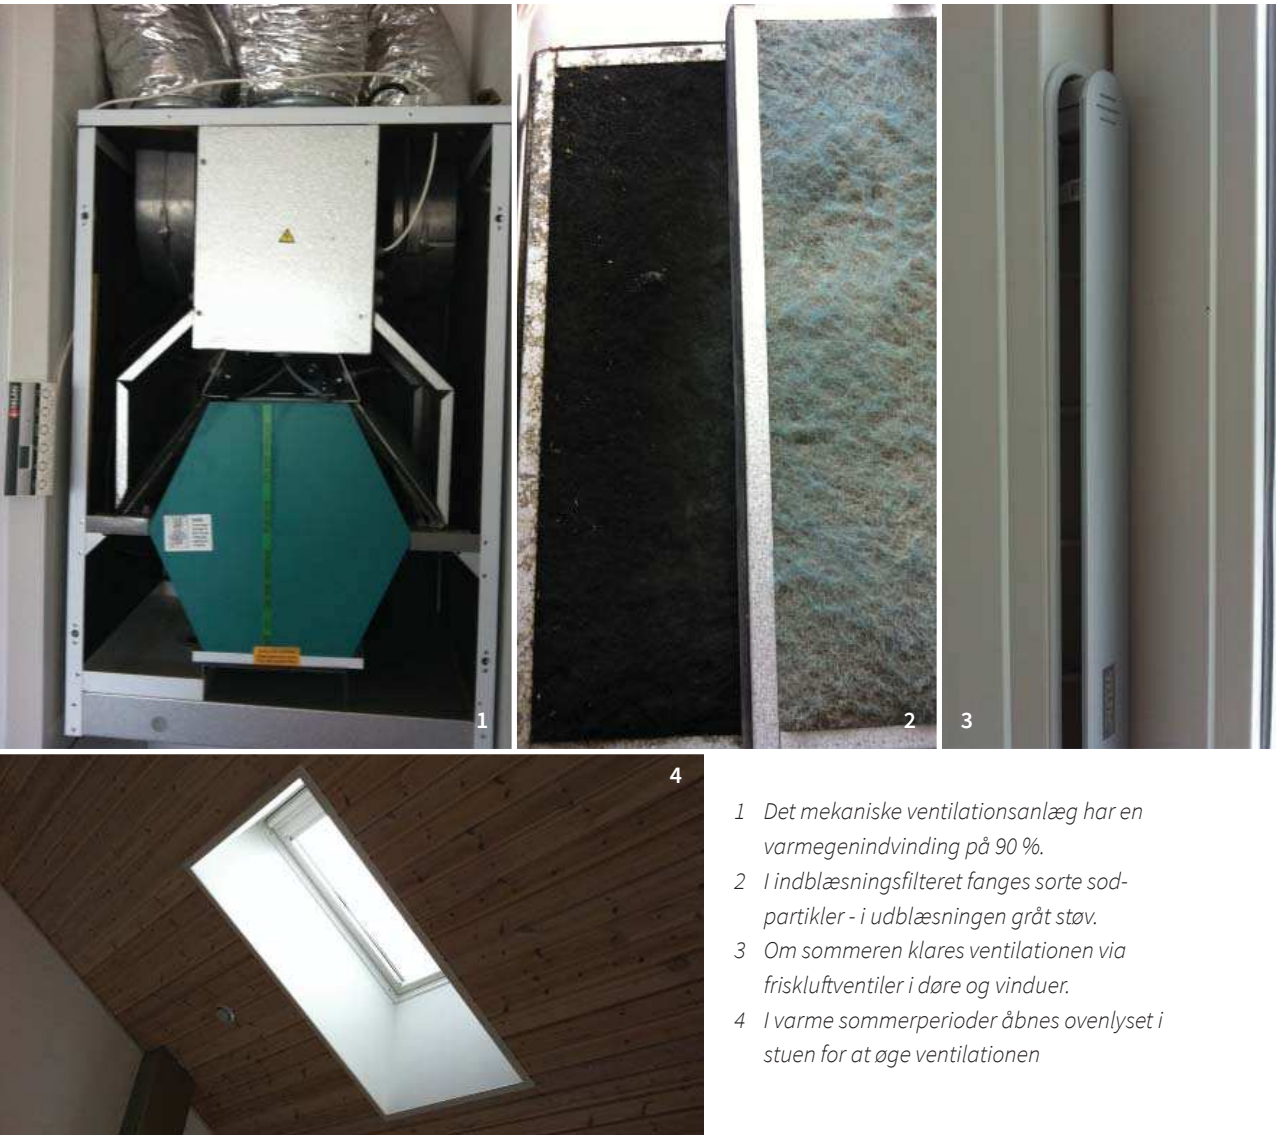
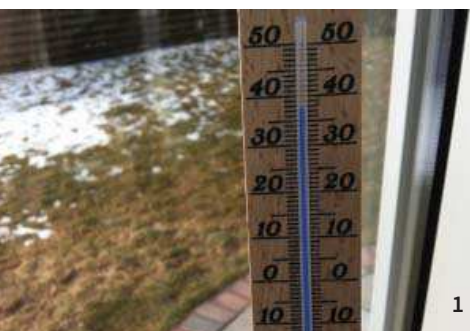
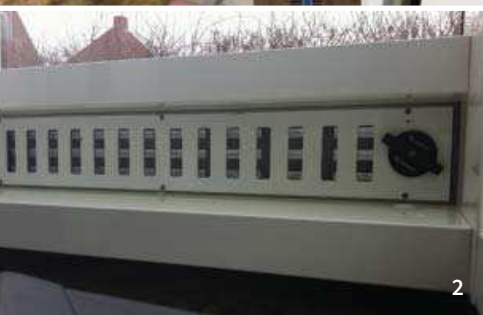
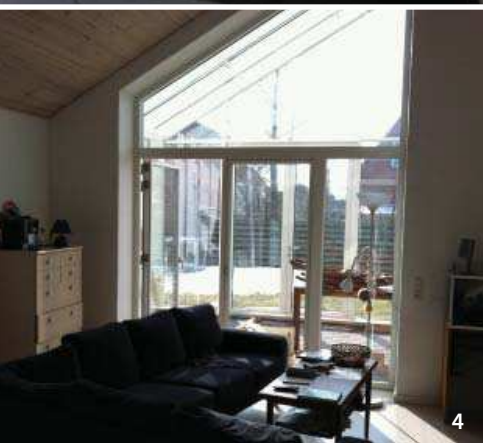
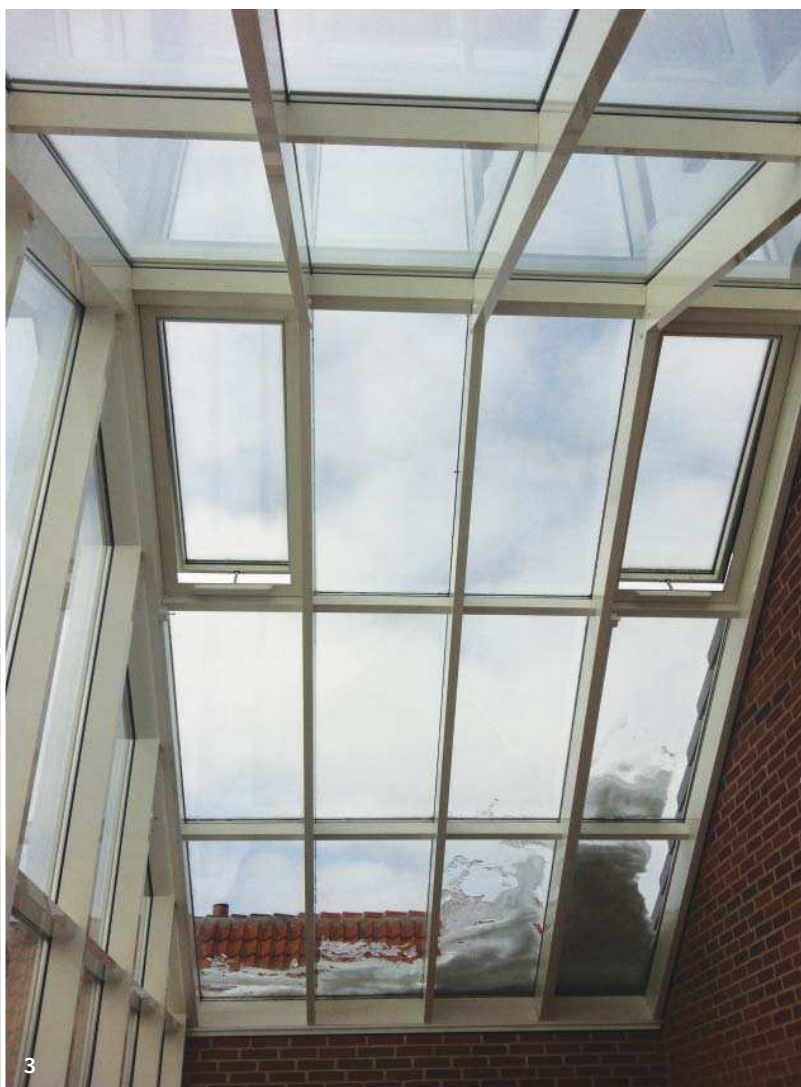
Der blev valgt et ventilationsanlæg med en modstrøms varmeveksler. Varmegenindvindingen når derved op på 90 % (under optimale forhold) dvs. at 90 % af varmen i udblæsningsluften overføres til indblæsningsluften. Denne varmegenindvinding sparer store mængder varme. Samtidig fanges sodpartikler fra områdets brændeovne i ventilatorens

indblæsningsfilter, så det bliver sort, i modsætning til udblæsningsfilteret, som mest fanger gråt støv. Om sommeren klares ventilationen helt uden elforbrug via friskluftventiler i vinduer og døre samt ventilationskanaler til det fri i badeværelser. I meget varme perioder kan opnås en hurtig ventilation ved at åbne ovenlysvinduet i stuen som en slags ventilationskorsten.

- 1 Det mekaniske ventilationsanlæg har en varmegenindvinding på 90 %.
- 2 I indblæsningsfilteret fanges sorte sodpartikler - i udblæsningen gråt støv.
- 3 Om sommeren klares ventilationen via friskluftventiler i døre og vinduer.
- 4 I varme sommerperioder åbnes ovenlyset i stuen for at øge ventilationen

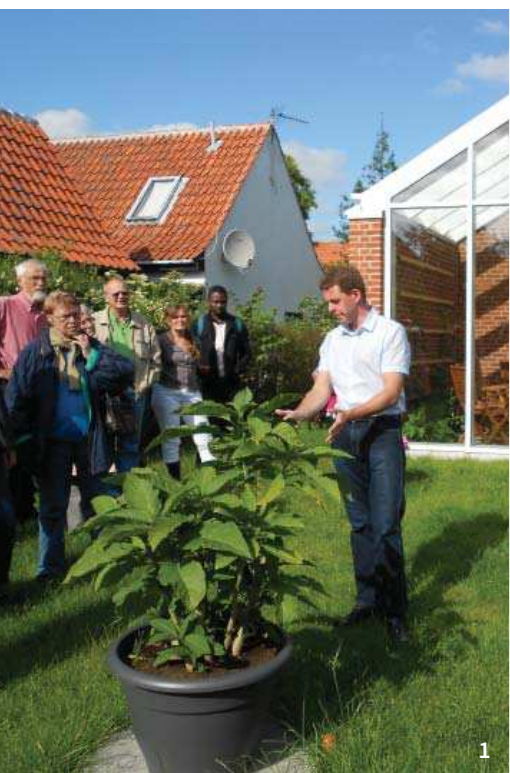
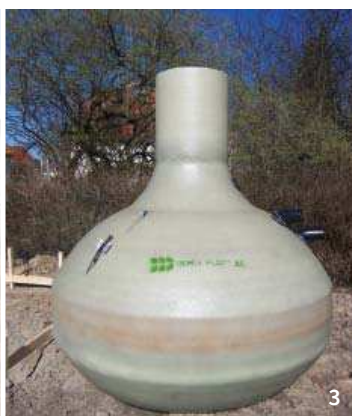
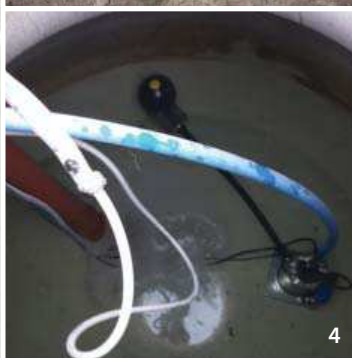
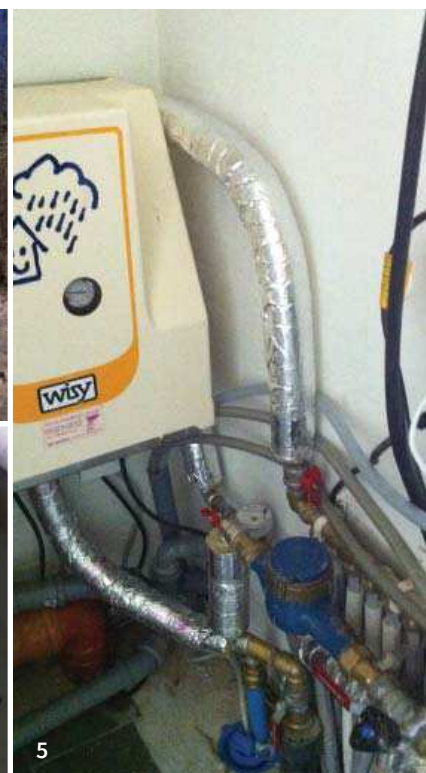
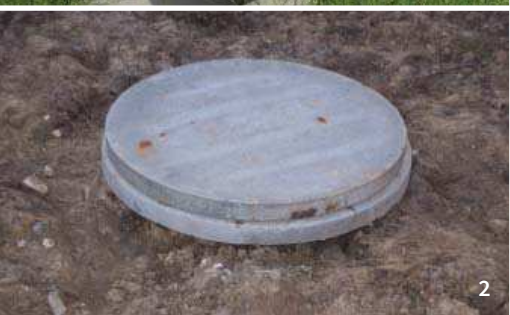
- 1 - 2 Kun brønddækslet på regnvandstanken er synlig og bruges til planter.
- 3 - 4 Den nedgravede regnvandstank på 4.000 liter sikrer, at familien altid har regnvand.
- 5 Kun cisternen i teknikrummet gør regnvandsanlægget synligt i huset.

teknikrummet, der forsyner toiletter og vaskemaskine med vand. I (sjældne) tilfælde af mangel på regnvand efterfyldes cisternen automatisk med drikkevand.

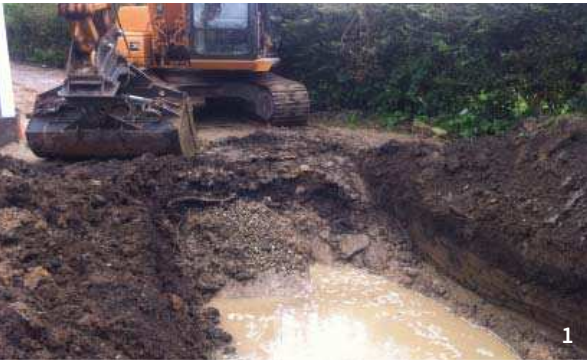
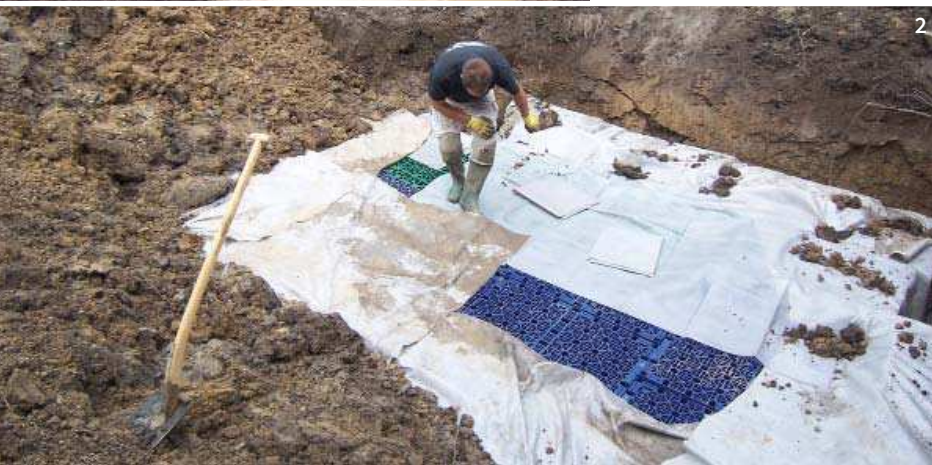
Ved faskiner er dimensionering afgørende. Udgravningen til huset viste, at grunden bestod af overfladenært ler. Faskinen skulle derfor dimensioneres til magasinering og langsom nedsivning. Faskinen skulle samtidig have kapacitet til et større skybrud dvs. 65 mm regn. Med et tagareal på ca. 240 m² (inkl. tagudhæng), så skulle der altså være cirka 65 mm · 240 m² = 15,6 m³ hulrum i faskinen. I samråd med kloakmesteren blev derfor besluttet at anlægge en faskine med ca. 15,5 m³ hulrum. Kloakmesteren etablerede imidlertid faskinen med 16 m³ småsten (uden bygherrers godkendelse). Men småstenene fyldte 70 % af hulrummet, så der var kun 4,8 m³ til regnvandet. Bygherren var utilfreds, mens kloakmesteren mente faskinen var rigelig stor. Efter skybruddet d. 2. juli 2010 indgik kloakmesteren og

bygherren et vædDEMÅL: *Hvis faskinen var fyldt med vand skulle den reetableres efter bygherrers ønske.* Den var fyldt. Derfor blev faskinen reetableret med 16 m³ plastkassetter med 95 % plads til regnvand dvs. nu med 15,2 m³ hulrum. Samtidig blev nedsat et pejlerør i faskinen, så vandstanden i faskinen kan overvåges. Foran faskinen blev etableret et sandfang og to højvandslukker, så faskine, regnvandstank og omfangsdræn kan frakobles enkeltvis. Derved kan det let forhindres, at vand løber baglæns fra faskinen og tilbage i omfangsdrænet og op under huset, hvis der en dag skulle komme et ekstremt skybrud.

- 1 Første faskine var lavet med småsten og overbelastet efter et skybrud.
- 2 Faskinen blev reetableret med 16 m³ plastkassetter og dækket af fiberdug.
- 3 Via to højvandslukker kan regnvandstank og omfangsdræn frakobles.

Til trods for den svære lerjord har faskinen fungeret glimrende. Vandstandspeglinger gennem pejle-røret i faskinen har tydeligt vist, at der trods en del regn kun har stået vand i bunden af faskinen.

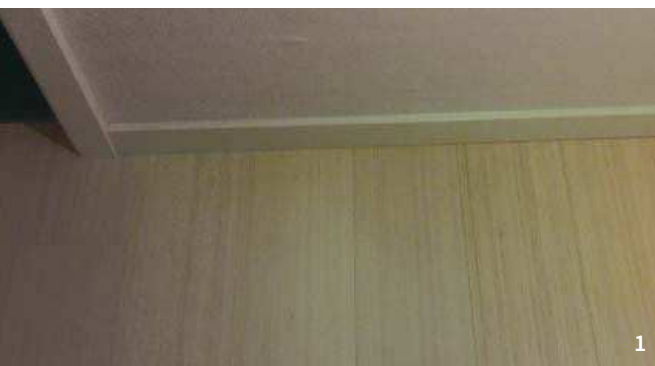
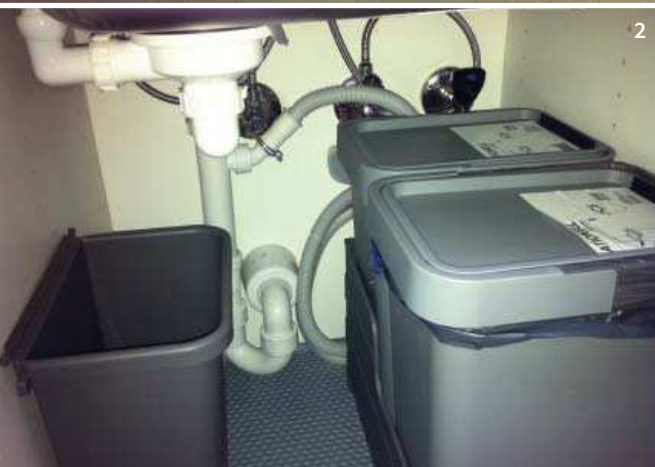
Miljømærkningen var ikke problemfri, da udvalget af f.eks. miljømærkede køkkenelementer var begrænset, og køkkenfirmaerne ikke altid havde styr på, hvad der var miljømærket. Samtidig viste det sig umuligt at købe svanemærkede trægulve i Danmark. Derfor blev valgt FSC mærkede bambusgulve. Efter et større detektivarbejde lykkedes det dog at få køkken-elementer, der tilfredsstillede kravene til det nordiske miljømærke *svanen*. Miljømærkningskravene stillede også krav om, at sortering i tre fraktioner skulle ske under vasken, hvilket var upraktisk, da Københavns kommune ikke afhenter køkkenaffald i tre fraktioner. Til sidst blev dog besluttet at sortere i kompost, glas og restaffald. Den største overraskelse kom imidlertid, da huset ikke kunne miljømærkes, fordi hoveddøren indeholdt træ fra Elfenbenskysten, som dørprodu-

centen ikke kunne dokumentere kom fra legal skovhugst. Heldigvis var miljømærkningen en forudsætning for at udbetale færdigraten og det stod familien fast på. Entreprenøren pressede derfor dørproducenten til at lave en specialfremstillet hoveddør, så huset kunne miljømærkes. Det tog 6 måneder at få den specialfremstillede dør, så færdigraten kunne først udbetales, da huset flere måneder efter aflevering omsider fik ny hoveddør og blev miljømærket.

- 1 Der blev valgt bambusgulve, da der ikke var miljømærkede trægulve.
- 2 Der var dårligt plads til at sortere i tre fraktioner under køkkenvasken.
- 3 Til sidst blev huset mærket med det nordiske miljømærke svanen.

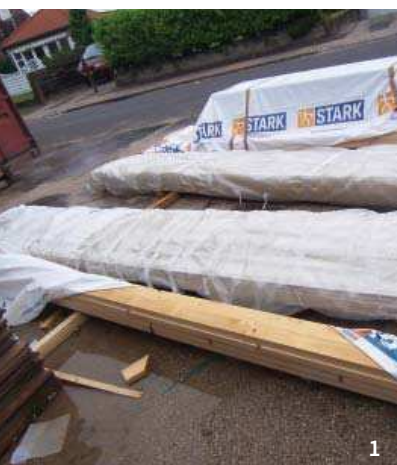
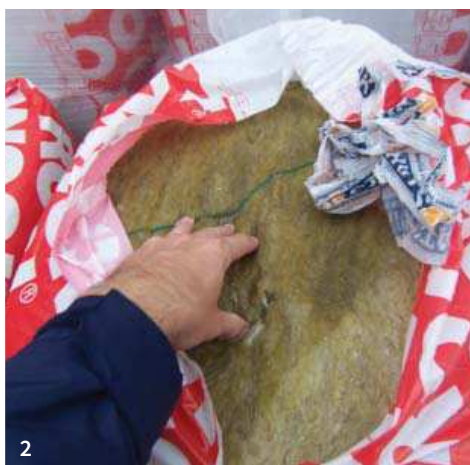
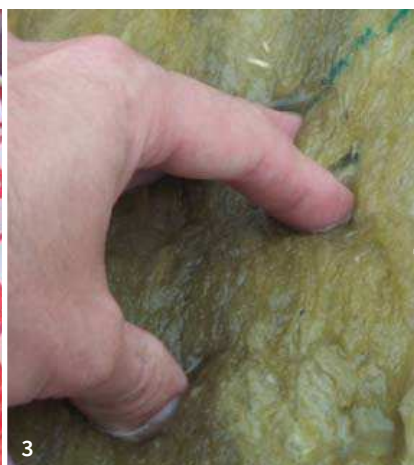
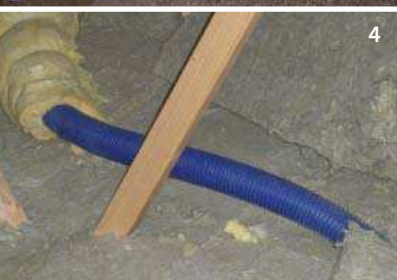
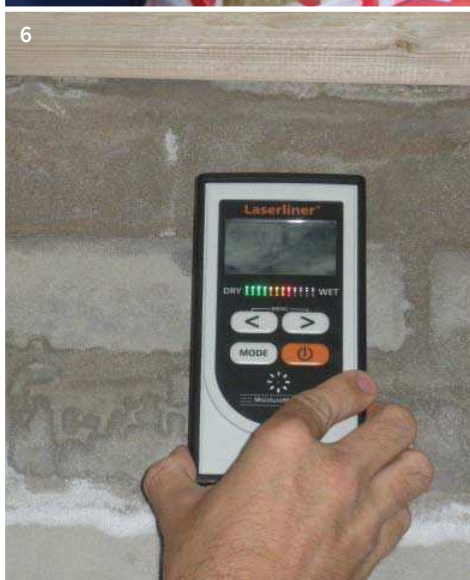
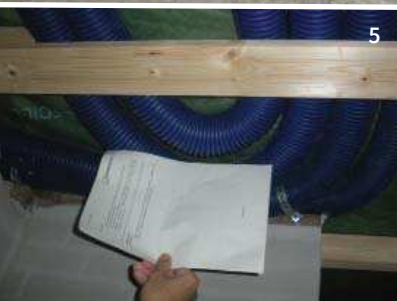
- 1 - 3 Fugtige byggematerialer blev kasseret på stedet.
- 4 - 5 Ventilationsslanger skal isoleres rigtigt og have stor bøjningsradius.
- 6 Konstruktionen skal være tør før det indvendige arbejde udføres.

Fugt i konstruktionen kan give uoprettelig skade, hvorfor det er vigtigt at byggematerialer opbevares korrekt, og at fugtige byggematerialer kasseres. Ventilationsslanger (blå) på det uopvarmede loftrum skal isoleres grundigt i hele slangens længde og ikke kun på noget af længden, som vist på billede 4. For at minimere luftmodstanden og derved elforbruget skal ventilationsslanger have størst mulig kanalbøjningsradius f.eks. svarende til en bøjningsdiameter på størrelse med den lange led af et A4-ark. Der bør

måles fugt i de indvendige konstruktioner for at sikre fuld udtørring før malerarbejde, lægning af gulv og loft m.v. Er konstruktionerne ikke tørre nok, skal der igangsættes en udtørring. Huset blev trykprøvet og måtte tætnes yderligere før tæthedskravet kunne opfyldes. Den fundne utæthed lå ved rørgennemføringer i loft i teknikrum.

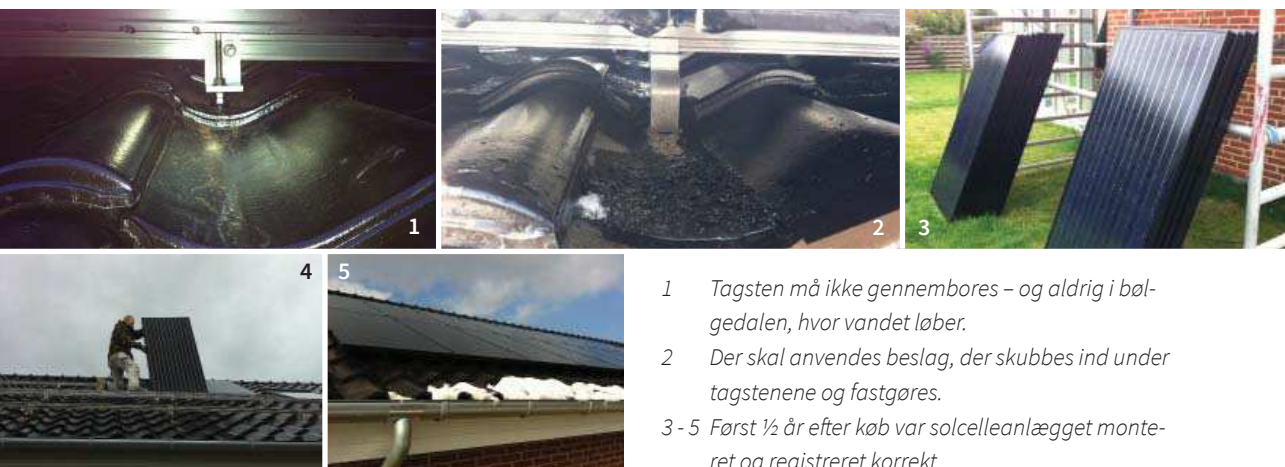
- 1 Tagsten må ikke gennembøres – og aldrig i bølgedalen, hvor vandet løber.
- 2 Der skal anvendes beslag, der skubbes ind under tagstenene og fastgøres.
- 3 - 5 Først ½ år efter køb var solcelleanlægget monteret og registreret korrekt.

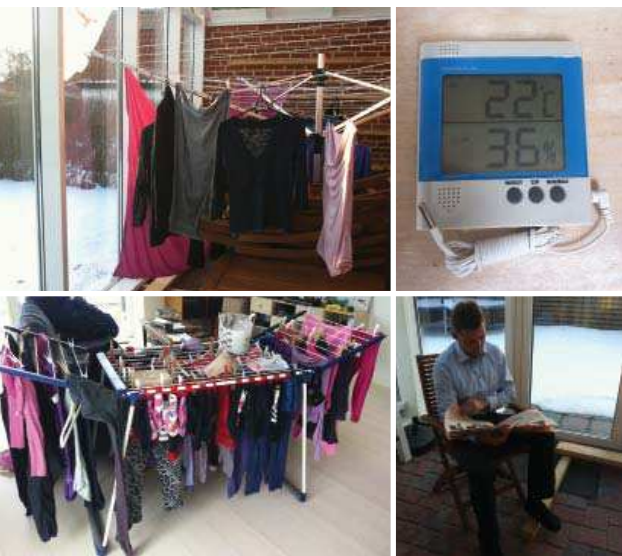
Tørretumbleren er så godt som overflødig, da den næsten aldrig bruges, fordi tøjet tørres i stuen eller udestuen i vinterhalvåret og i haven om sommeren. *Solen gør hurtigt udestuen varm og der kan tørres tøj året rundt. Luftfugtigheden overvåges nøje og øges ved at tørre tøj indendørs.*

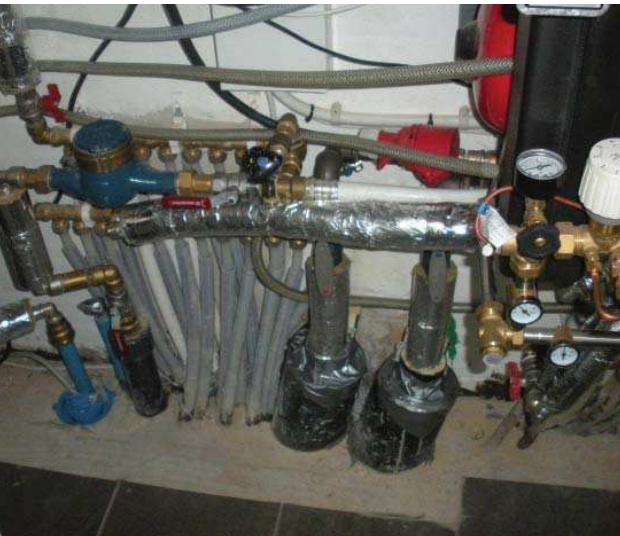
Tablet 3: Radonmålingerne var overraskende høje i vinterhalvåret

I teknikrummet uden radonmembran og med mange rørgennemføringer overskrides grænseværdien for radon.

Gennemsnit (1/2 til 29/4)	Nedre grænseværdi	Øvre grænseværdi
Forældre soveværelse	90 Bq/m ³	100	200
Børne soveværelse	60 Bq/m ³	100	200
Teknikrum	190 Bq/m ³	100	200

En enkelt negativ overraskelse var dog, at radonindholdet i forældrenes soveværelse var forbløffende tæt på den nedre grænseværdi på 100 Bq/m³ i vinterhalvåret (Tabel 3). Dette var uventet, da der var udført grundig radonsikring og den mekaniske ventilation kørte for fuld kraft. Forklaringen kan dog være ubalance mellem den mekaniske ind- og udsugning, der muligvis skabte så stort et undertryk i huset, at radon blev suget op gennem revner i fundamentet. Derfor blev ventilationen afbalanceret. Grænseværdien blev overskredet i teknikrummet (bryggerset), hvor der ikke var udlagt radonmembran (side 15), men hvor familien til gengæld kun opholder sig kort tid. Det blev dog alligevel besluttet at tætne ved rørgennemføringerne. Radonindholdet blev også målt i sommerhalvåret uden mekanisk ventilation, hvor koncentrationerne var 25-30 % lavere end vintermålingerne vist i tabellen. Huset ligger i København, der er et middel risikoområde i forhold til radonforurening.

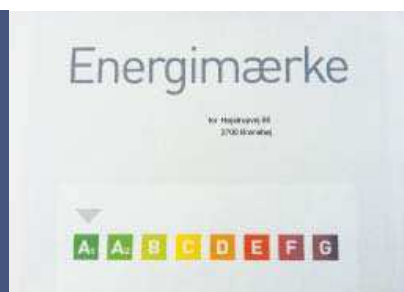
Med det bedste energimærke er husets rumvarmeforbrug tæt på ingenting.
