Ulykker med fodgængere

Rapport nr. 11, 2013

HAVARIKOMMISSIONEN FOR VEJTRAFIKULYKKER

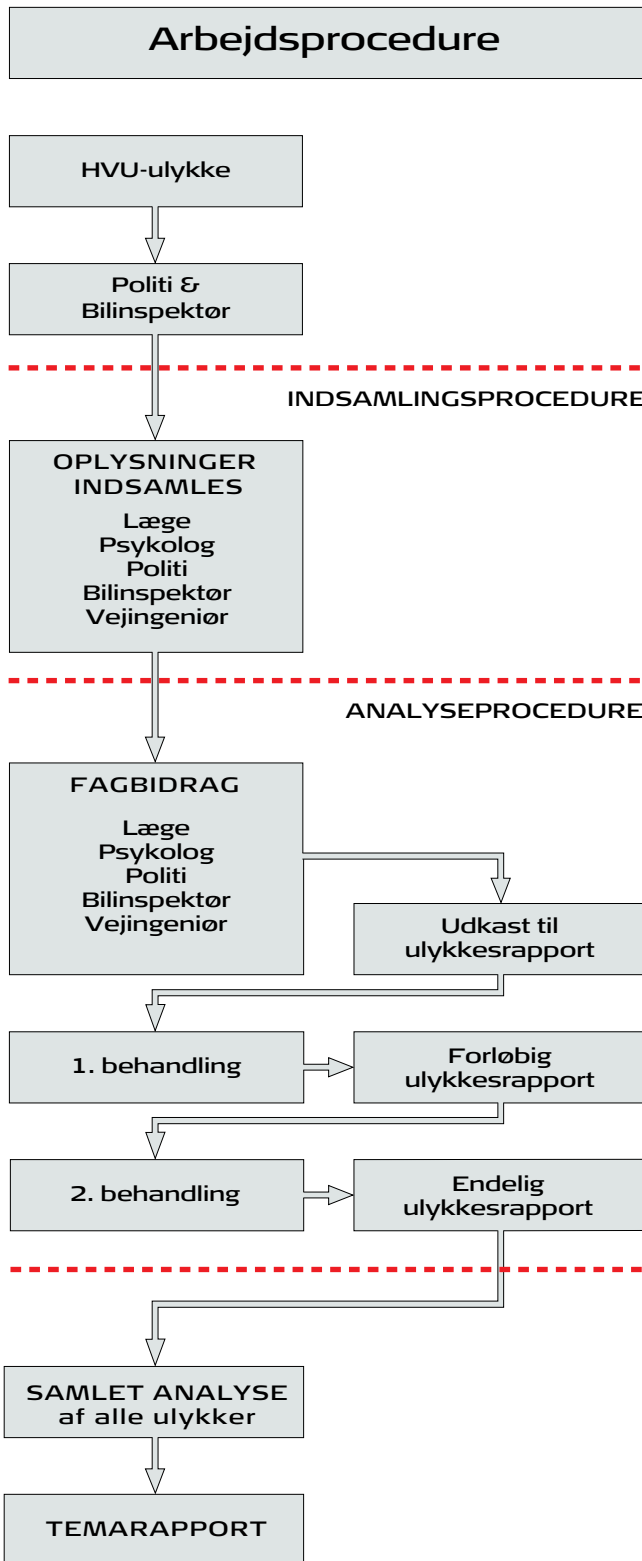
Figur 4: HVU's arbejdsprocedure

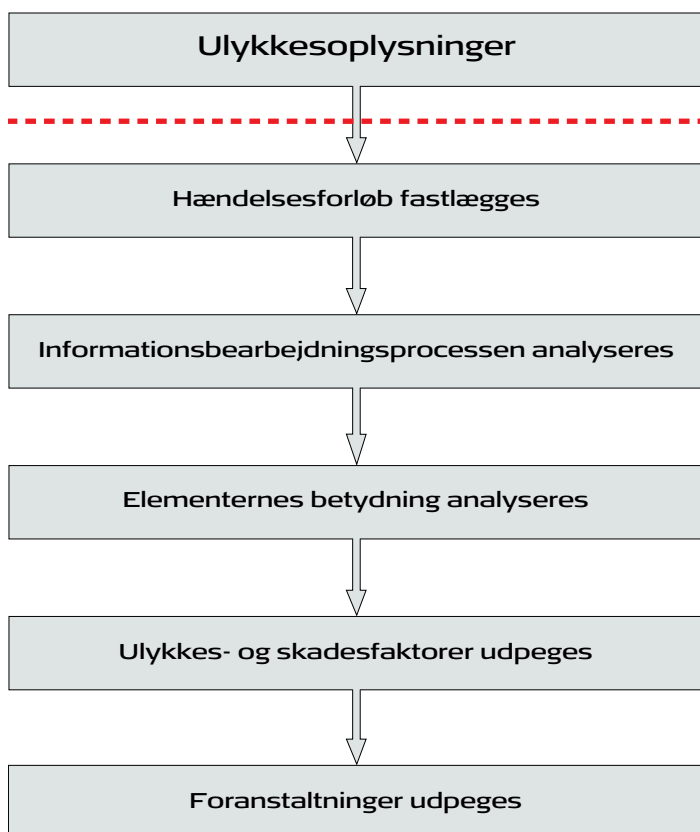
Figur 5: Hovedelementer i HVU's analysemetode
