# Ulykker med fodgængere

**Rapport nr. 11, 2013**

## HAVARIKOMMISSIONEN FOR VEJTRAFIKULYKKER

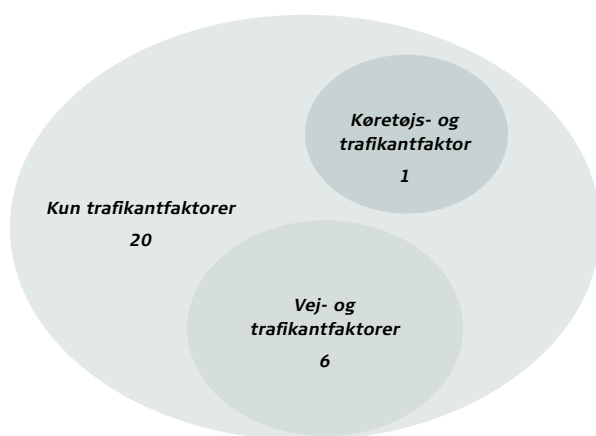
*Figur 2: Ulykkesfaktorenes tilknytning til trafikant, vej og køretøj i denne undersøgelse*
