SIC Skagen Innovations Center

Vi har hermed fornøjelsen at fremsende et tilbud på miljøvenlig kystbeskyttelse af Fællesstrækningen på den jyske vestkyst, samt vort ændringsforslag til Finansloven

Design.

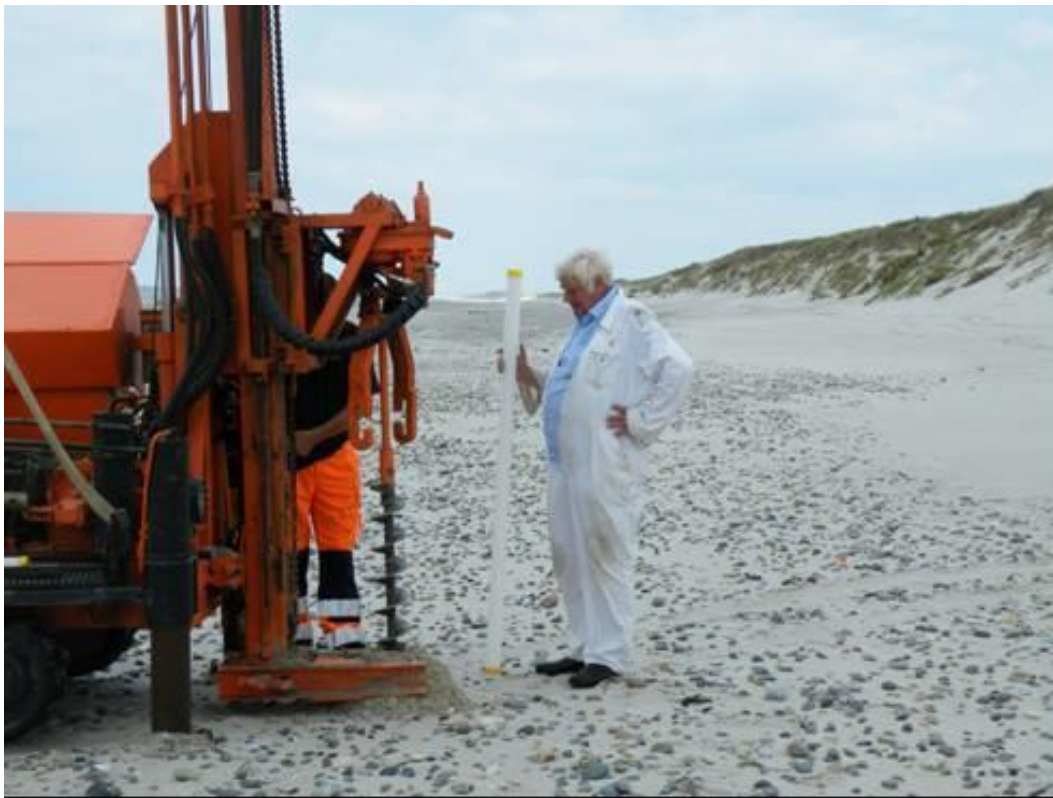
Installation

Installationen udføres med en borerig, så modulerne sættes 30 cm under strandniveau.

Trykudligningsmodulerne dykkes i stranden, så toppen af modulerne sidder ca. 30 cm nede i sandet under stranden ved installationen.

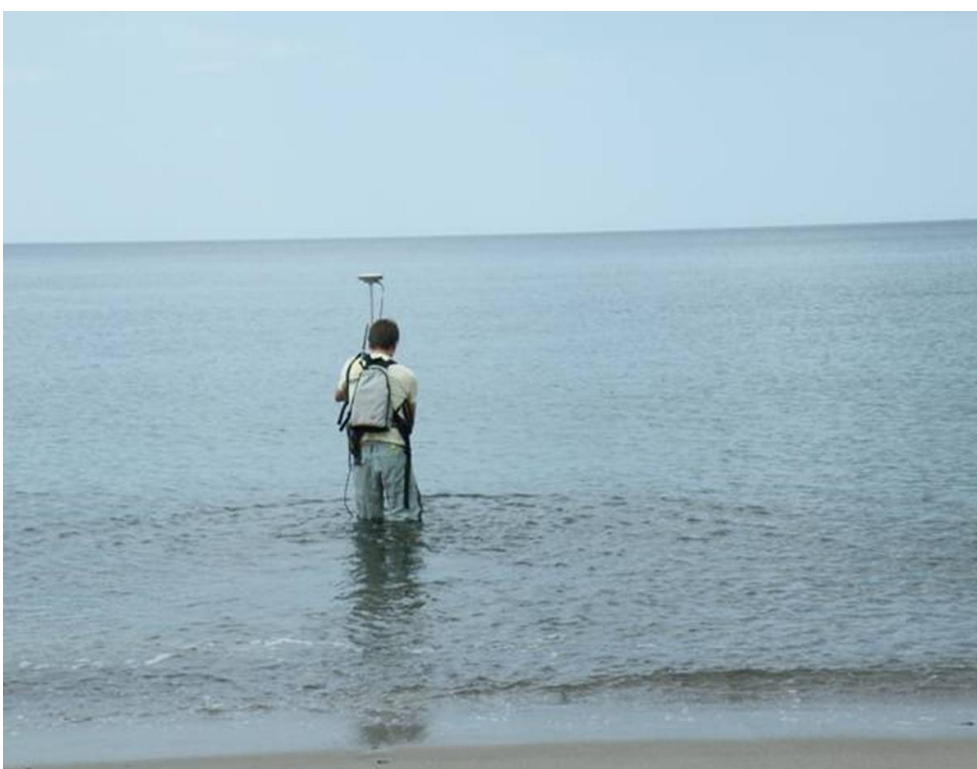
Opmåling på vestkysten

Opmålingen er baseret på RTK med GPS, hvor tolerancen er mindre end 2 cm i højden

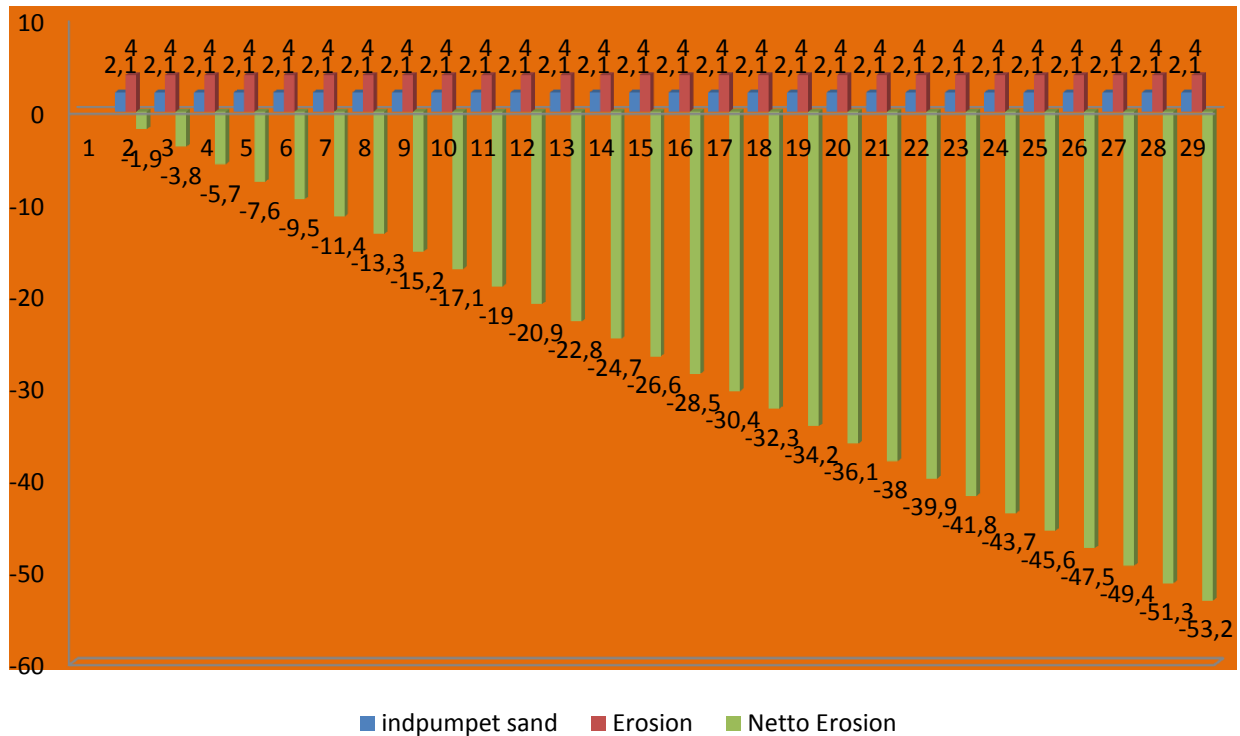
Vi ser her det katastrofale resultat af sandfodringen på den jyske vestkyst over de sidste 28 år. Danmark skyller i havet.

Der er i de seneste 28 år indpumpet 59,0 mio. kubikmeter sand på Fællesstrækningen, men erosionen har været 112,0 mio. kubikmeter og resultatet er derfor negativt med 53,0 mio. kubikmeter efter en investering på 2 milliarder, som vi ser på næste side.

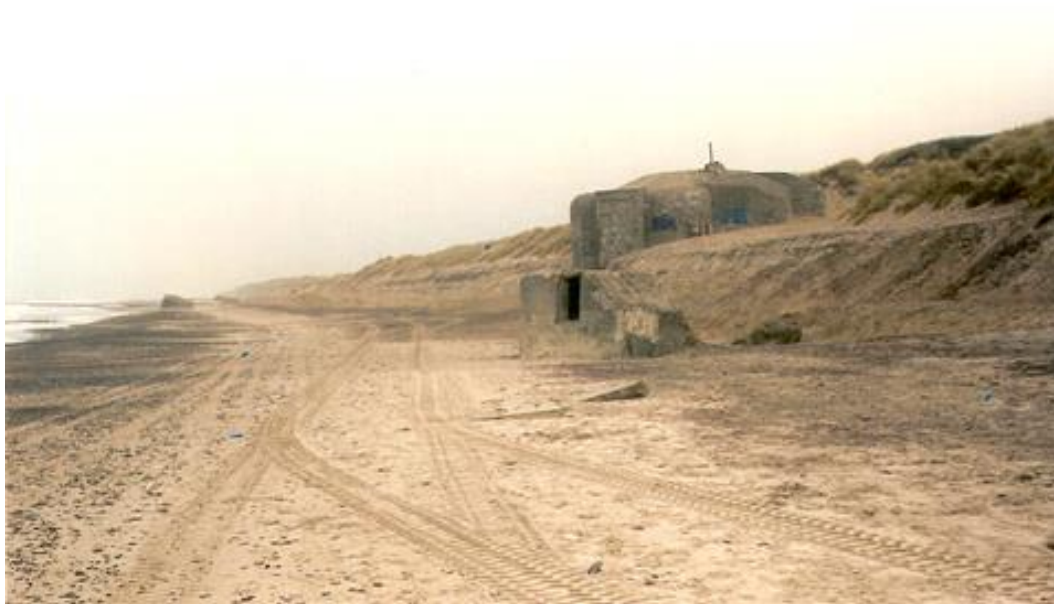
Vi ser her bunkeren nord for badevej i Søndervig 6 uger efter at KDI afsluttede sandfodringen d. 20 oktober 2004

Den 9 januar 2005 stod bunkeren 22 meter ude i stranden og havet havde taget 22 meter af klitterne

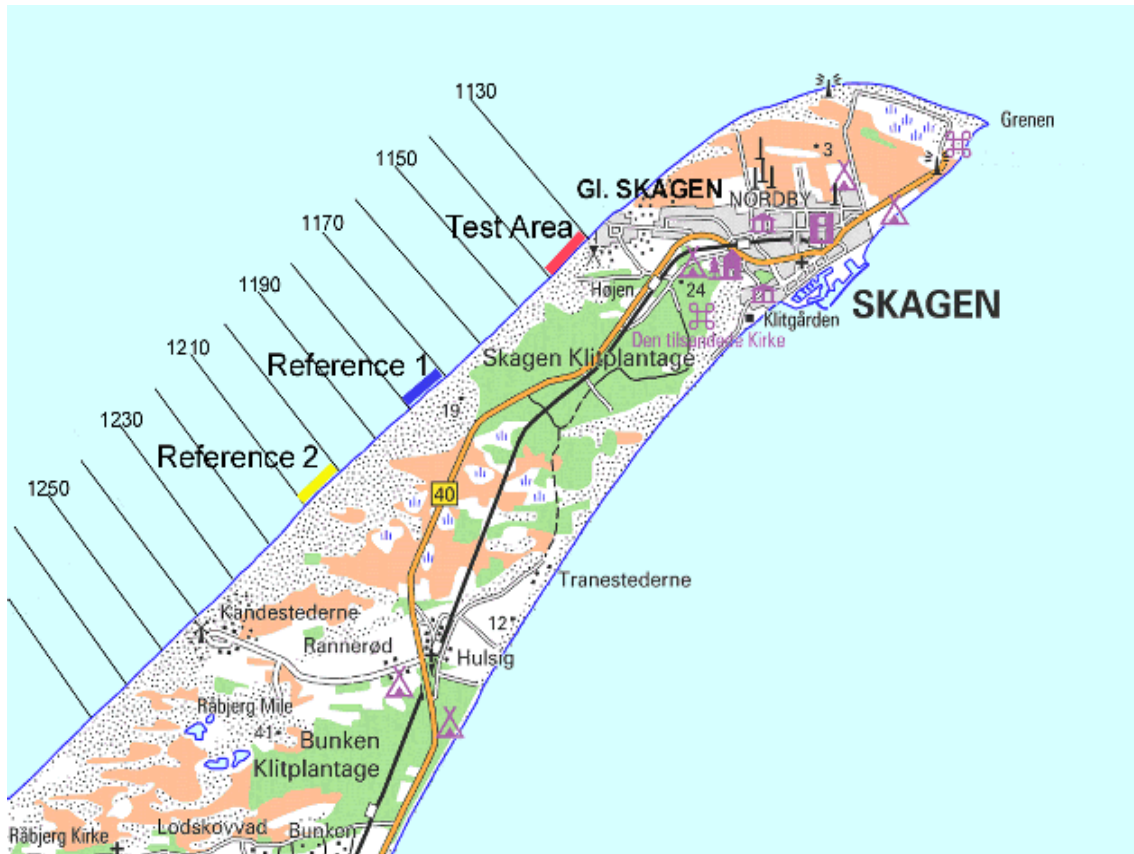
Bilag 1 Feltforsøg Gl. Skagen 1999 - 2002

Vi ser her resultatet af den første test af systemet ved Gl. Skagen, som blev fremlagt på Yamba 2000 i Australien. (www.shore.dk)

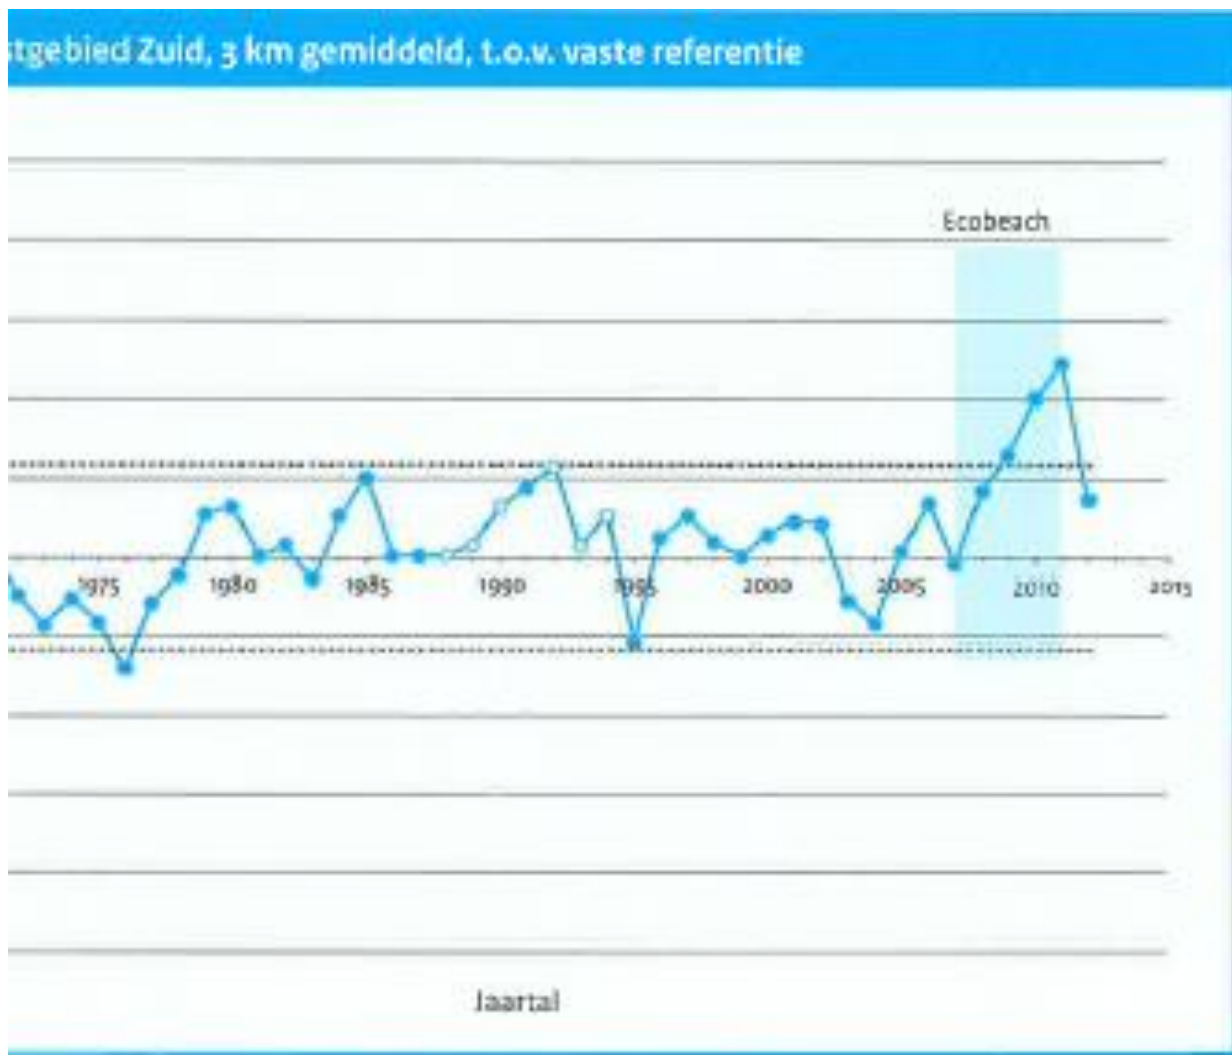
Bilag 2 Resultat Egmond an Zee Holland

Testen er gennemført i samarbejde med firmaet BAM i Holland og der var et kystillæg på 50 kubikmeter pr. meter indtil anlægget blev fjernet efter forsøget

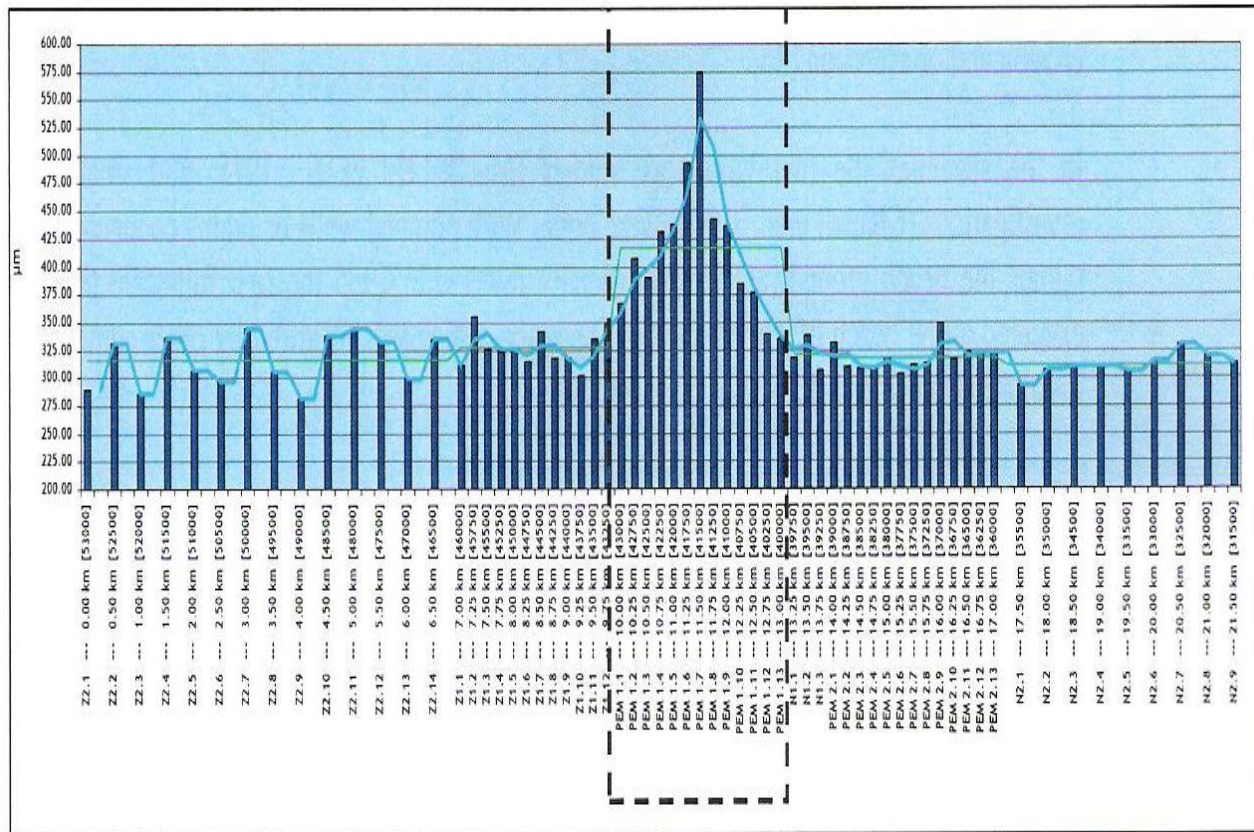
Figure F3: D50 of the sediment along the coast near Egmond aan Zee, November 2009 [31]

Vi ser her at D50 er fordoblet i testområdet

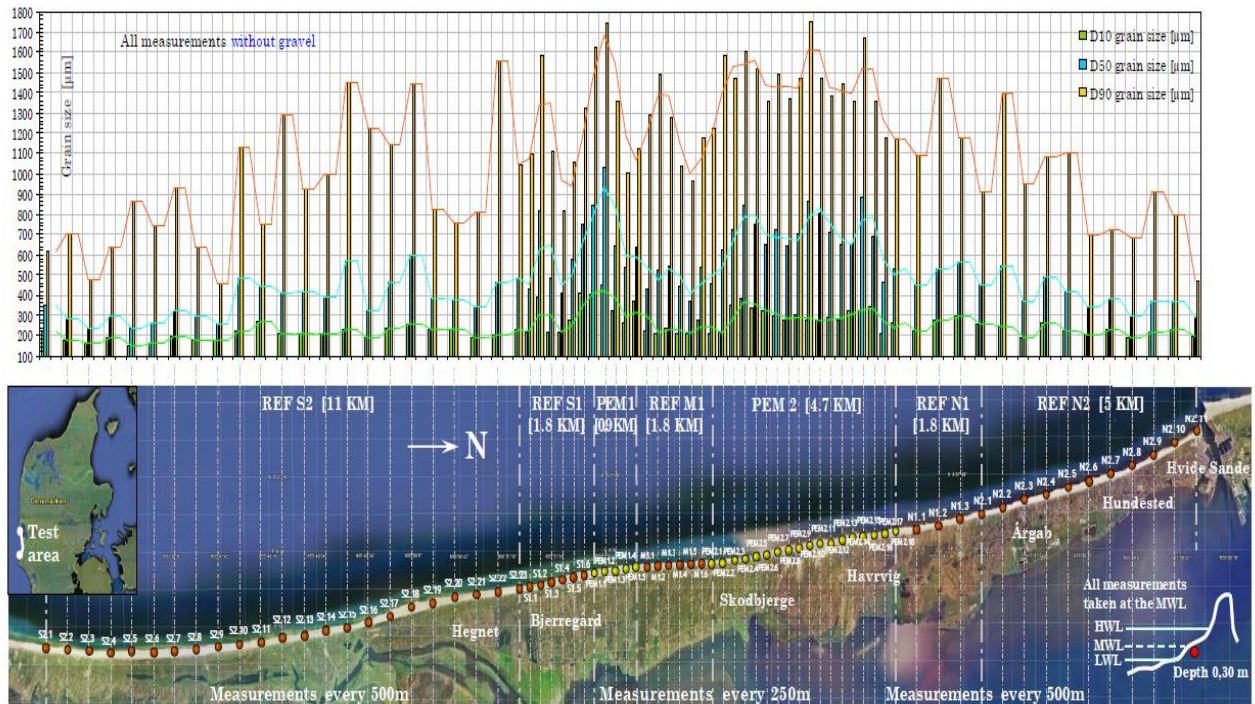
Field measurements of grain sizes in Denmark by Hugo Ekkelenkamp Location: The coast between Henne and Hvide Sande Date 15th of December 2009

Efterfølgende er der også udtaget sandprøver over 30 km syd for Hvide Sande, som viser de samme resultater som sandprøverne i Holland.

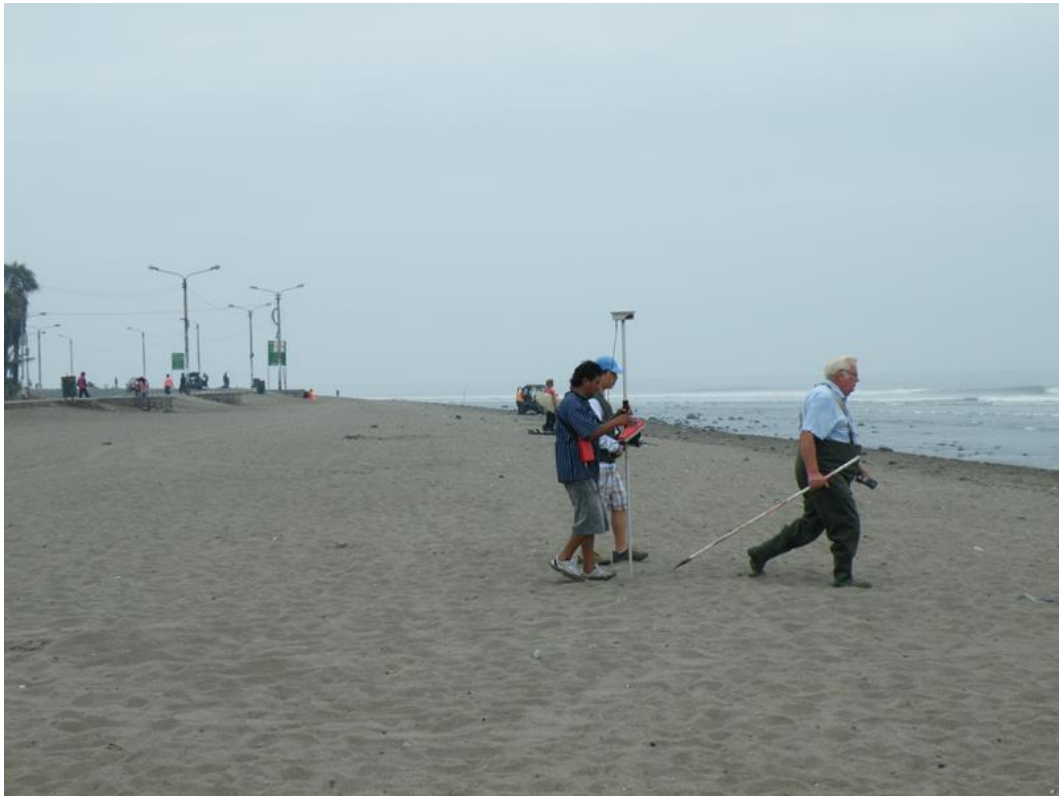
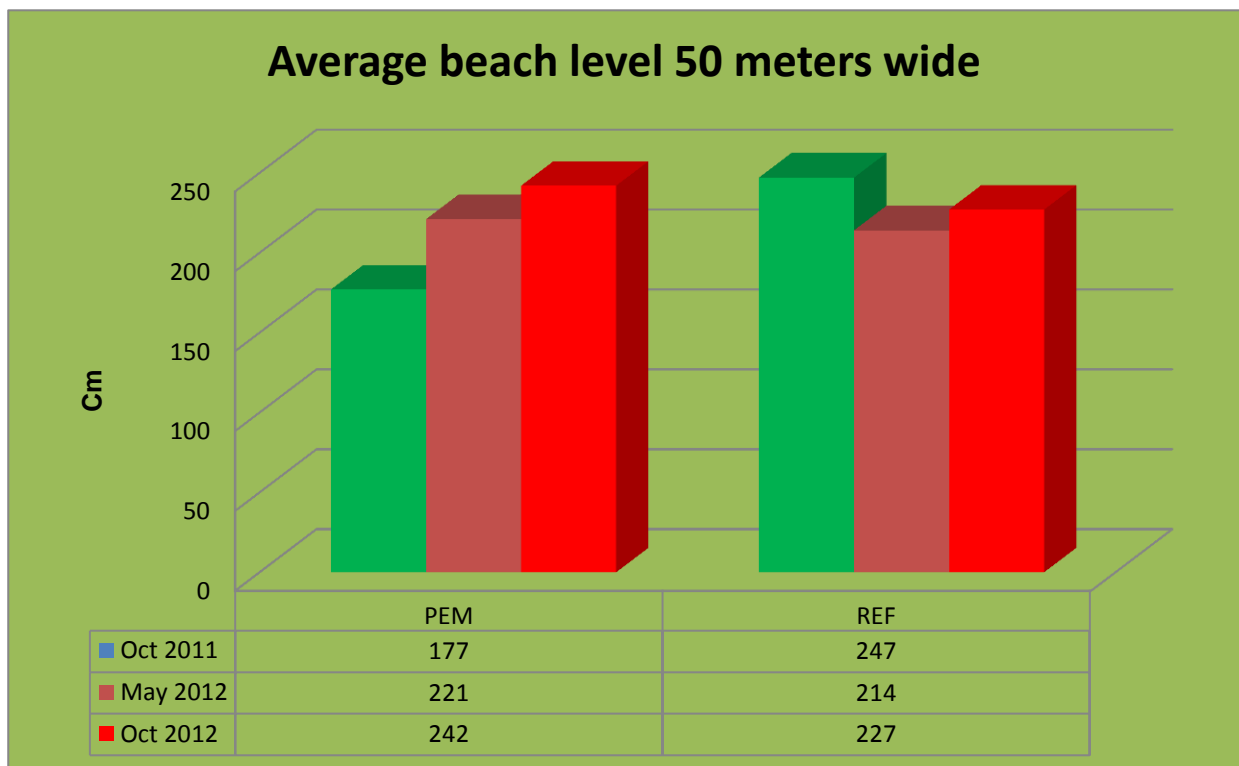
Bilag 4 Resultat Huanchaco syd Peru

Vi ser her at stranden er hævet 65 cm i 50 meters bredde på et år og hovedvejen ind til Huanchaco er sikret mod abnormal waves

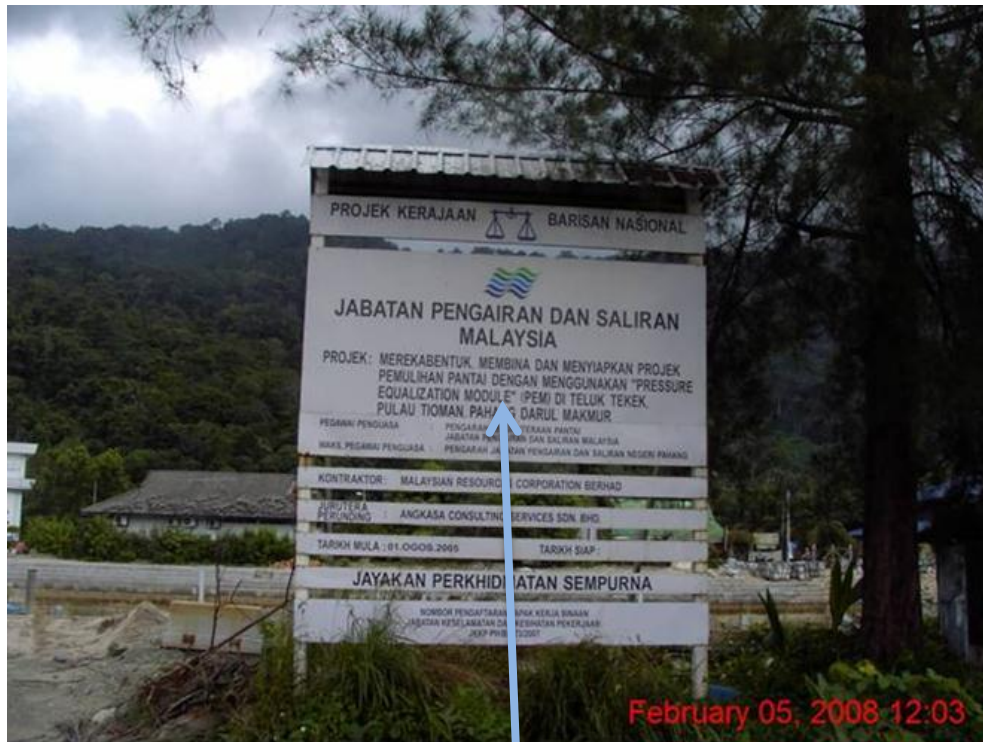
Pressure equalization module is the SIC System

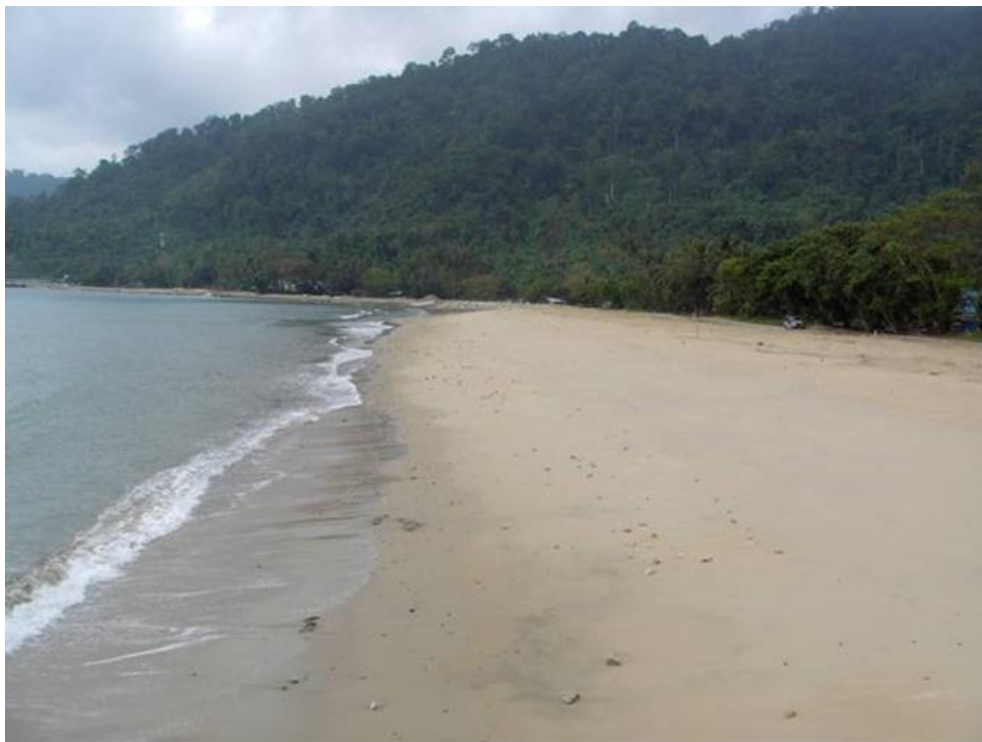
The Beach is stable with the SIC system combined with beach nourishment

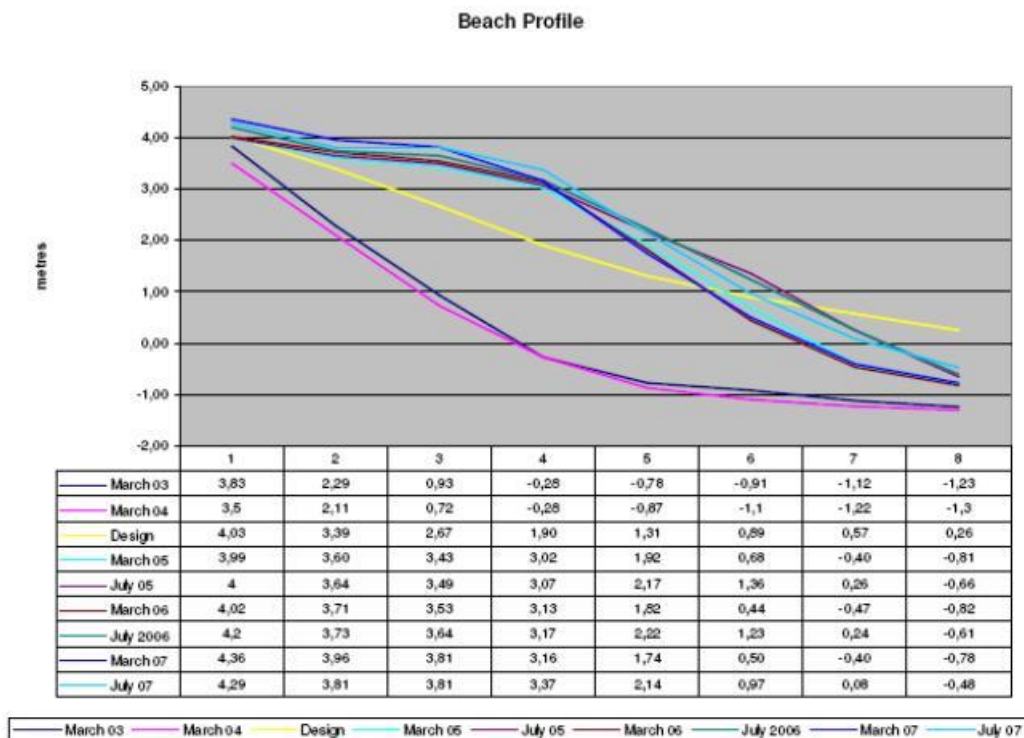
Fig. 1

The evaluation of the project is based on the average beach level ABL from the wall in front of the hotels and 70 metres towards the shoreline and out in the sea as illustrated in fig 1

We see in fig. 1, that the Beach is higher than the design level in July 2004 (yellow line). The Beach is now convex unlike earlier, where the beach was very low and concave.

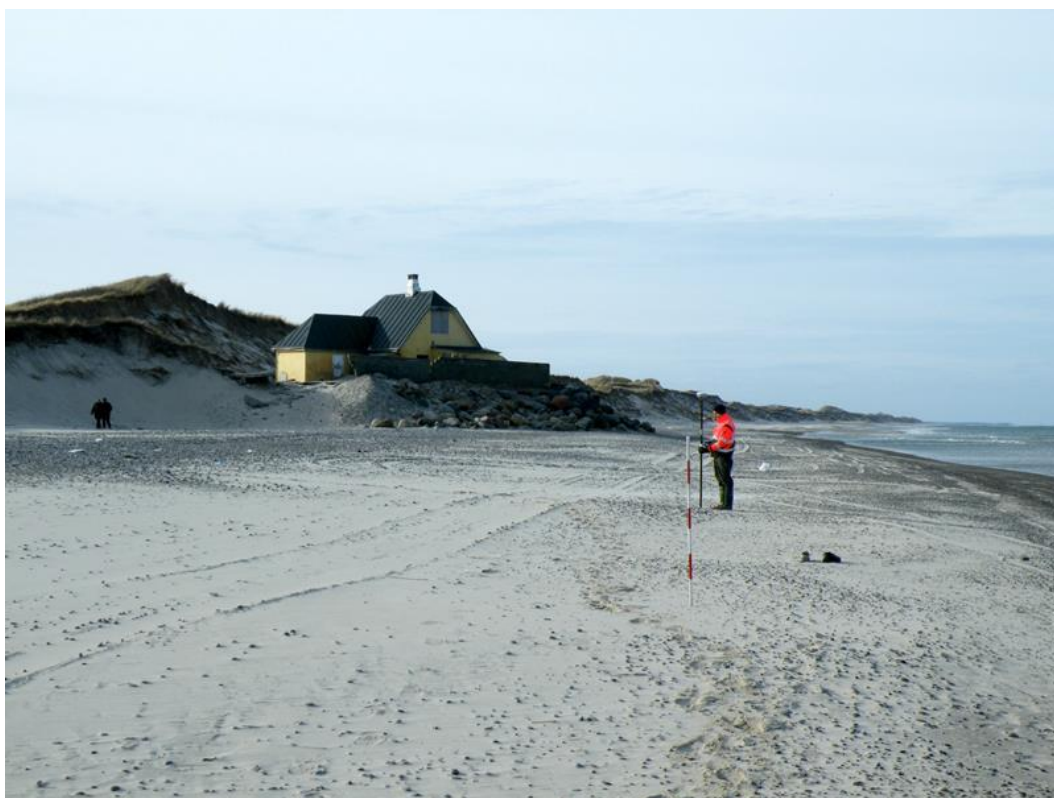
Stranden er nu mere end 50 meter bred nord for Fellen

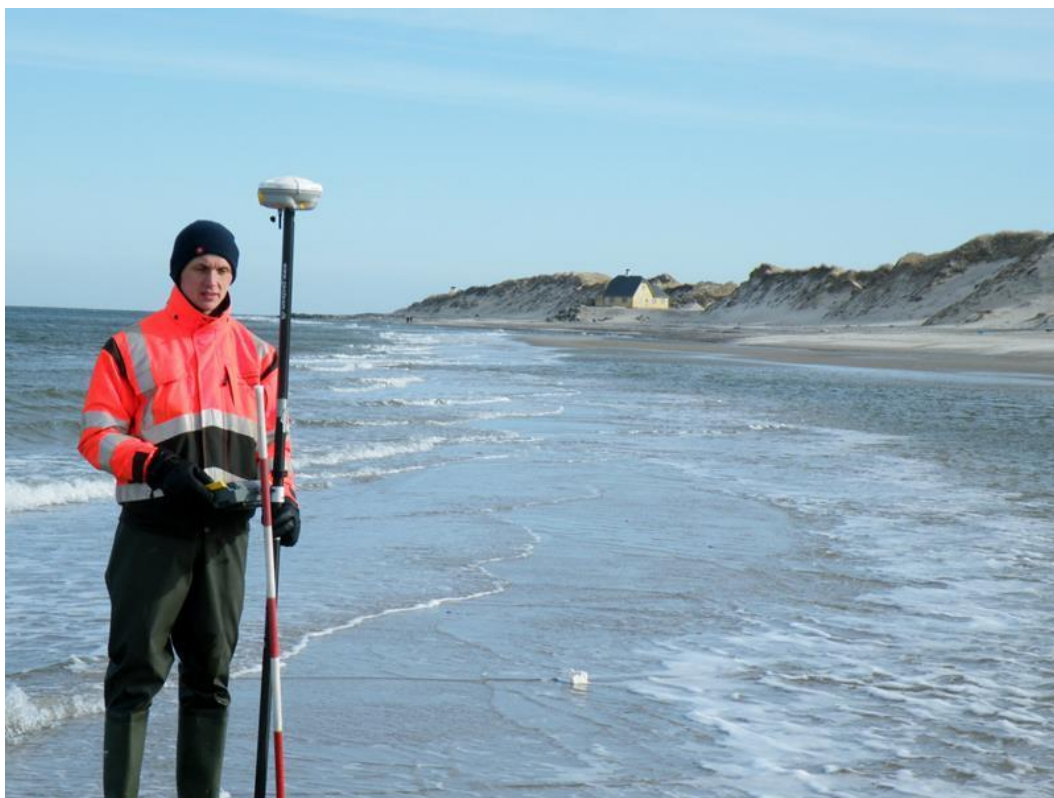
Opmålingen blev udført fredag d. 8 marts 2013 og vi ser landinspektøren ude på revle 1.

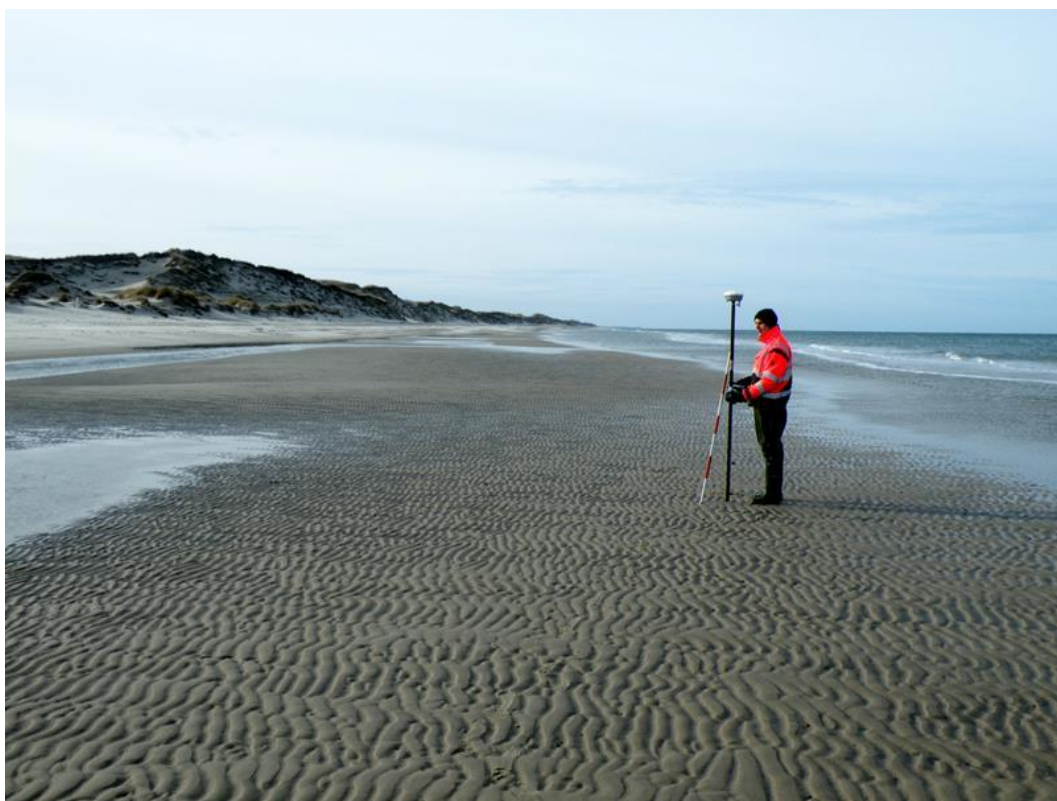
Der var ekstrem lavvande på opmålingsdagen og vi kunne derfor gå tørskoet ude på revle 1

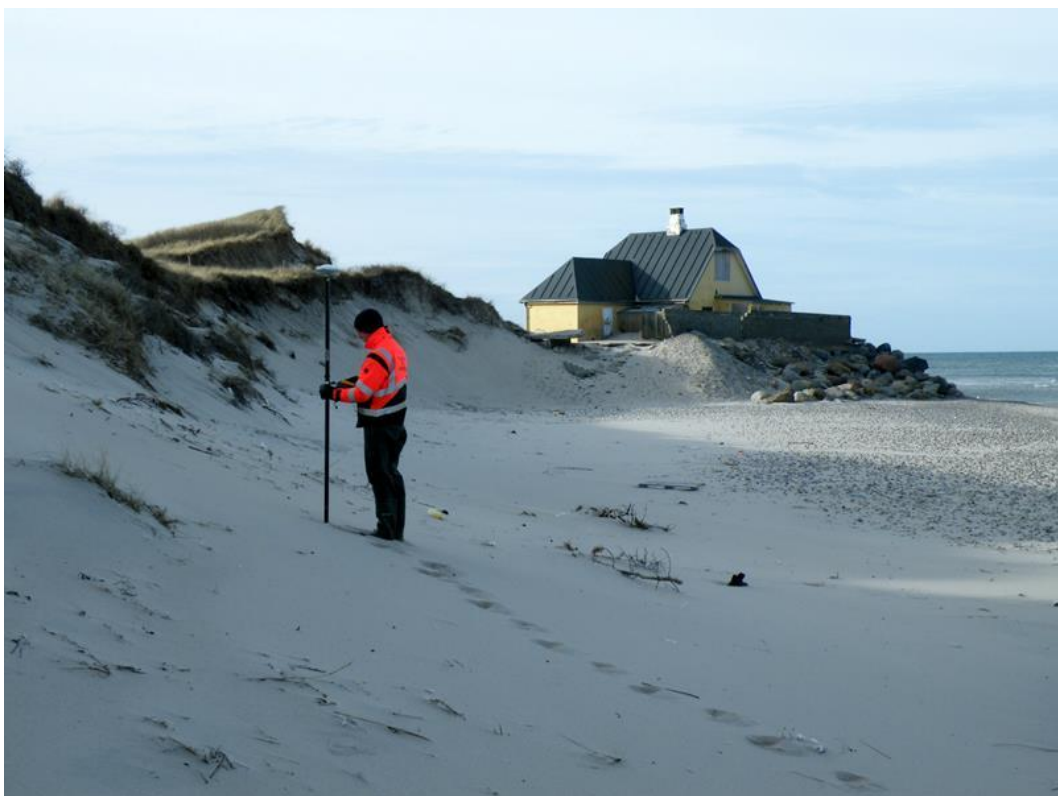
Klitterne er nu under fremrykning og vegetationen breder sig ud på stranden
Vi afventer nu kun at temperaturen kommer over 8 grader igen, så hjelmene går i vækst.
Sandflugten til klitterne vil derfor blive reduceret i det kommende år

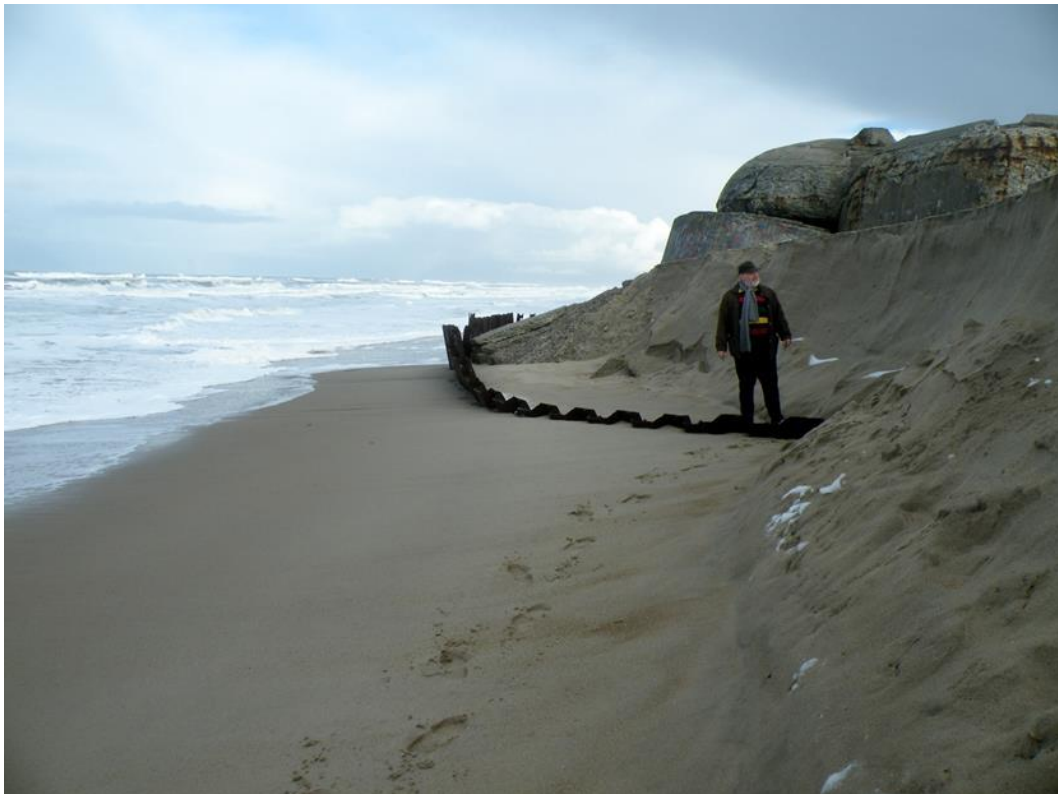
Modsnætningsvis har havet taget 49 meter af sandfodringen ved Krylen siden d. 28 oktober 2012.
 Sandfodringen over 2 km kostede 27,7 mio. kr excl. Moms
 Coaddapt forsøget ved Krylen til ca. 150 mio. kr incl. moms er endt i en stor skandale, så man udlod at evaluere indtil SIC gjorde opmærksom på skandalen

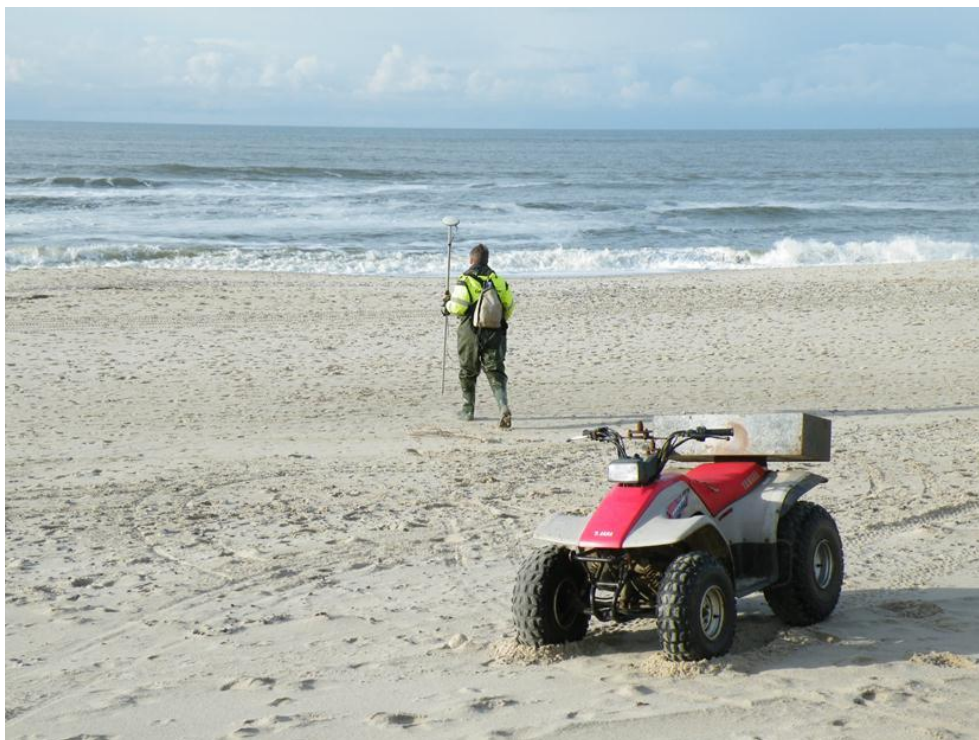
Opmålingen er udført af Landinspektørgården i Ringkøbing med GPS satellitstyr med en tolerance i højden på mindre end 2 cm.

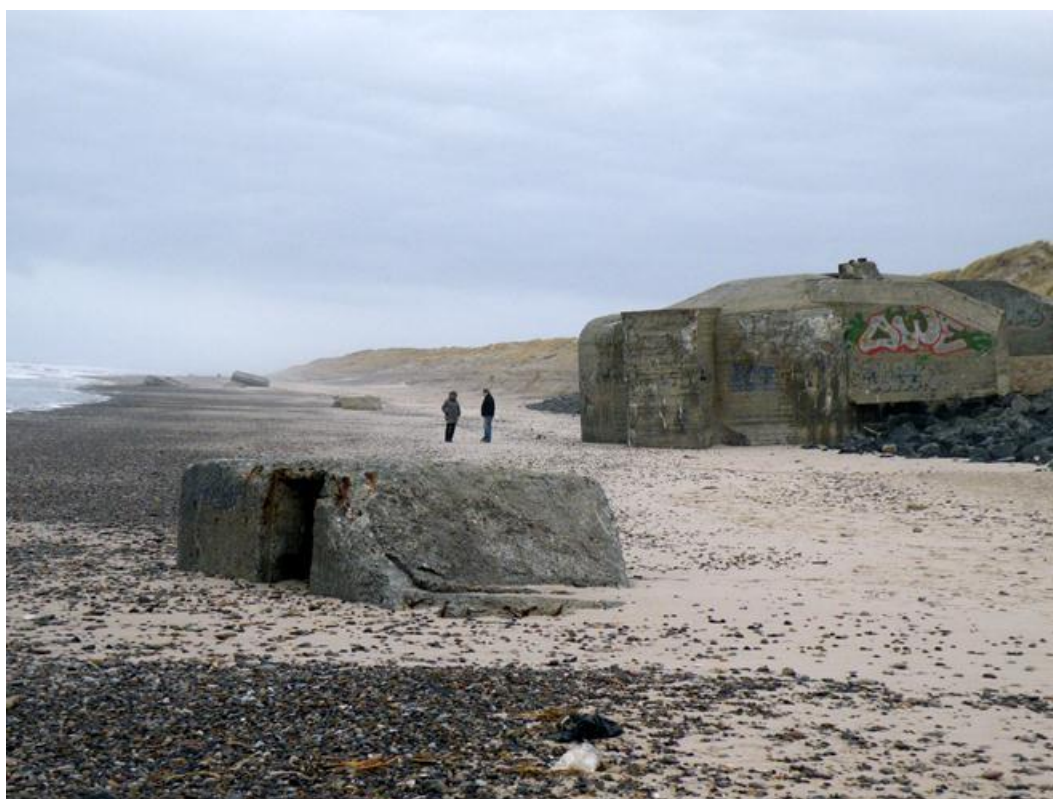
Søndervig 10. januar 2012. Alle sandfodringerne 110 mio. kr. var skyllet i havet

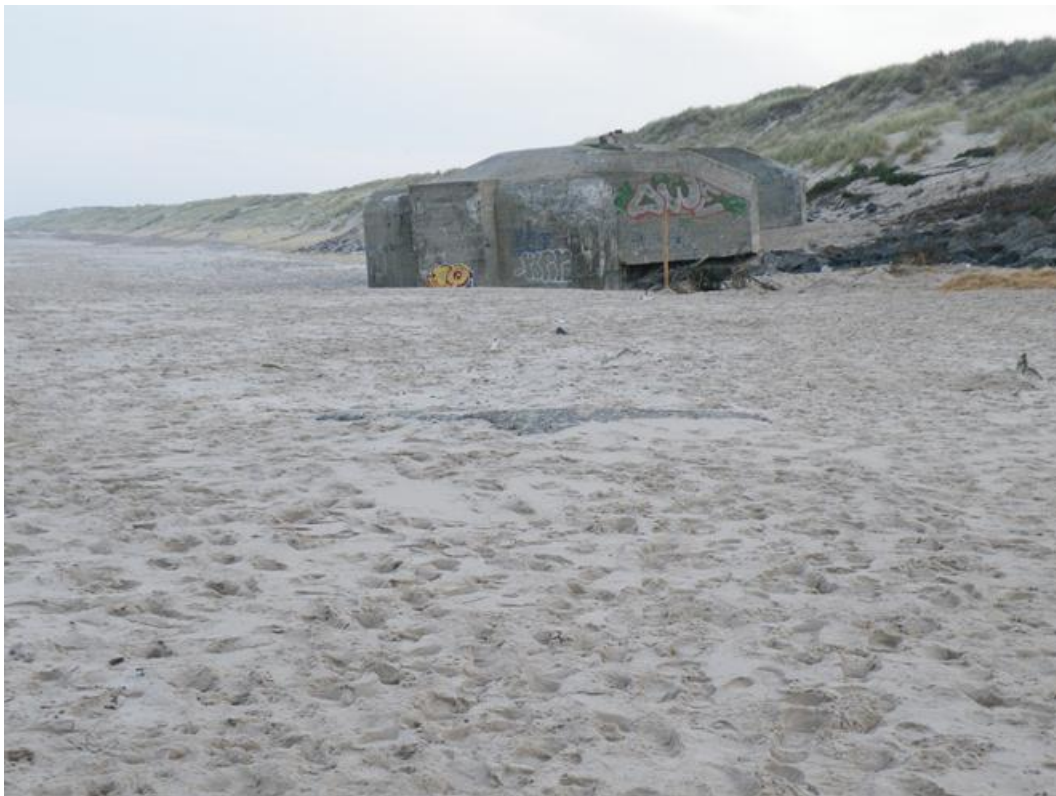
Søndervig 1. november 2012 efter trykudligning i april 2012.
Bunkerne er nu på vej til at blive dækket ned i sand, som vi også har set ved Skodbjerge.

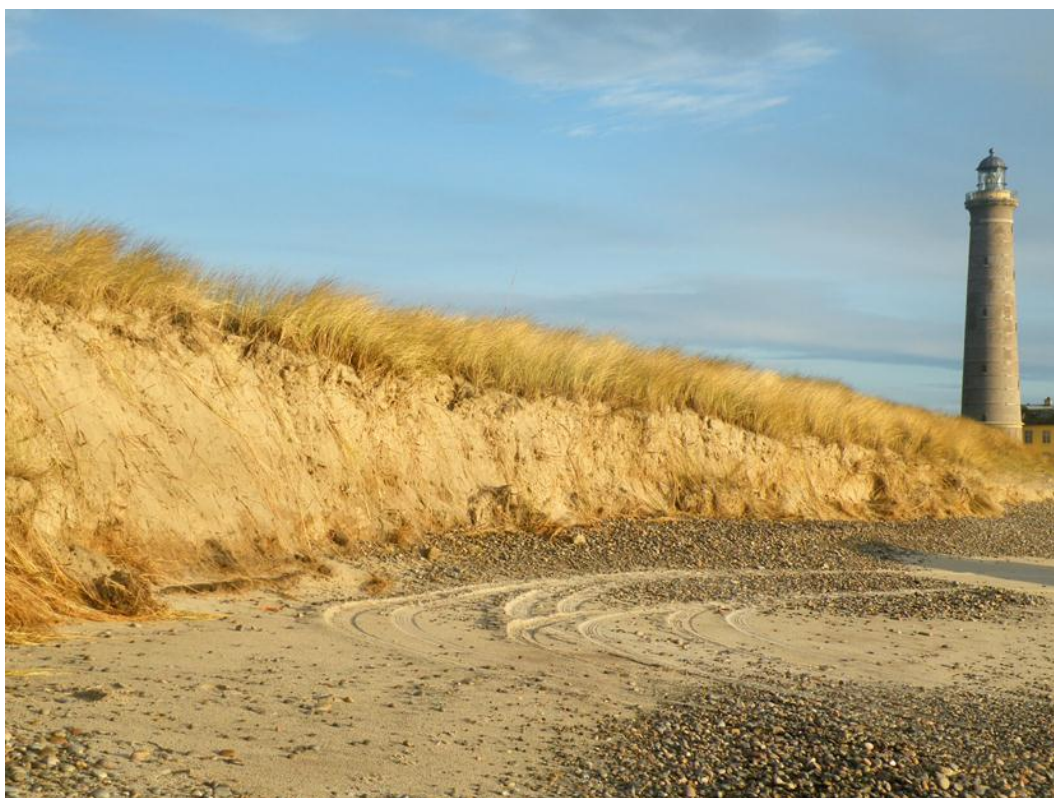
Sandfodringen på Skagens sydkyst startede d. 1. oktober 2011 skyllede i havet inden sandfodringen var afsluttet d. 31. oktober og kommunen betalte 3.938.180,00 kr. og erosionen i klitterne fortsætter.

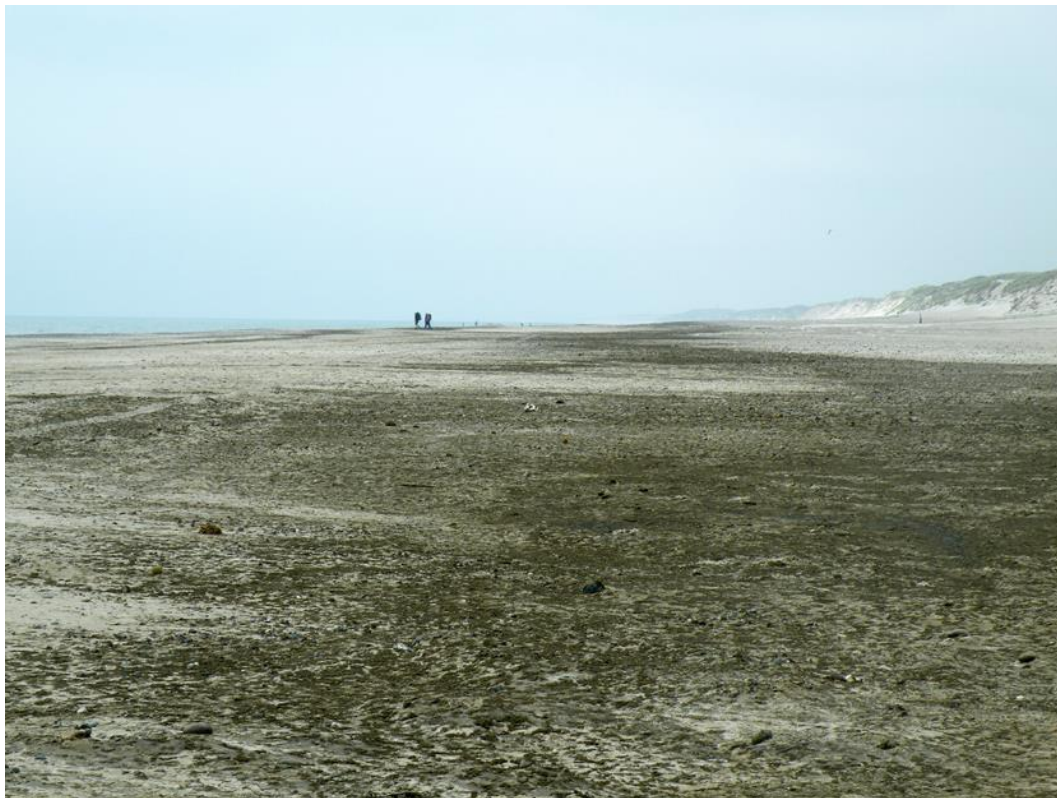
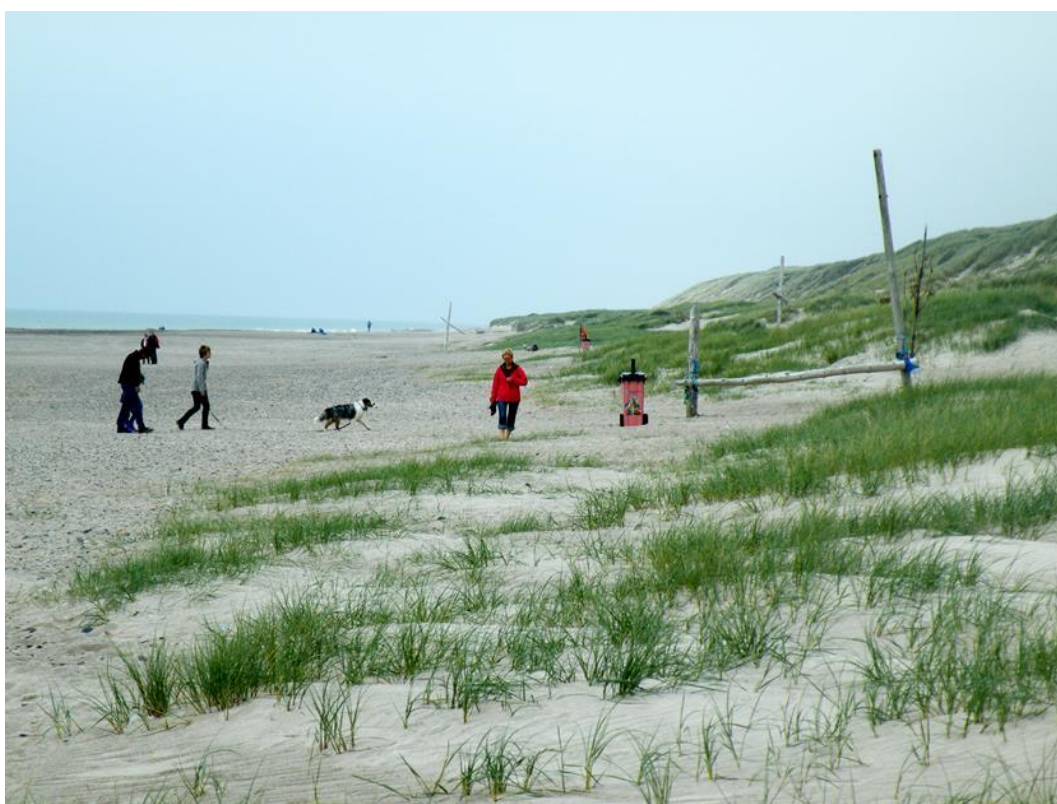
Skodbjerge anlægget er reelt uskadt efter KDI's sidste hærværk på anlægget i februar 2013, hvor KDI kun fandt 69 trykudligningsmoduler, idet modulerne nu står så dybt at de ikke kan findes. Der står nu ca. 800 moduler mellem Skodbjerge og Søndervig. Kystdirektør Jesper Holt Jensen har efterfølgende søgt sin afsked.

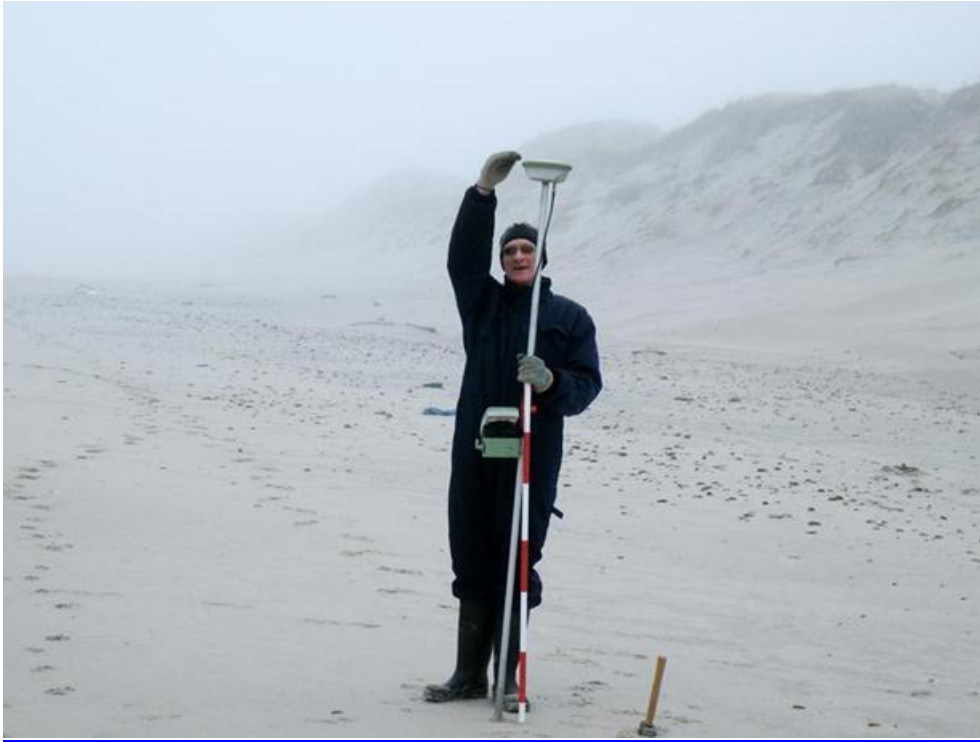
Markering af klitfoden fra januar 2005 her i referenceområde 2, hvor klitten gennemsnitlig var rykket 15,7 meter tilbage i 2008. Her er forstranden sænket mere end 2 m.

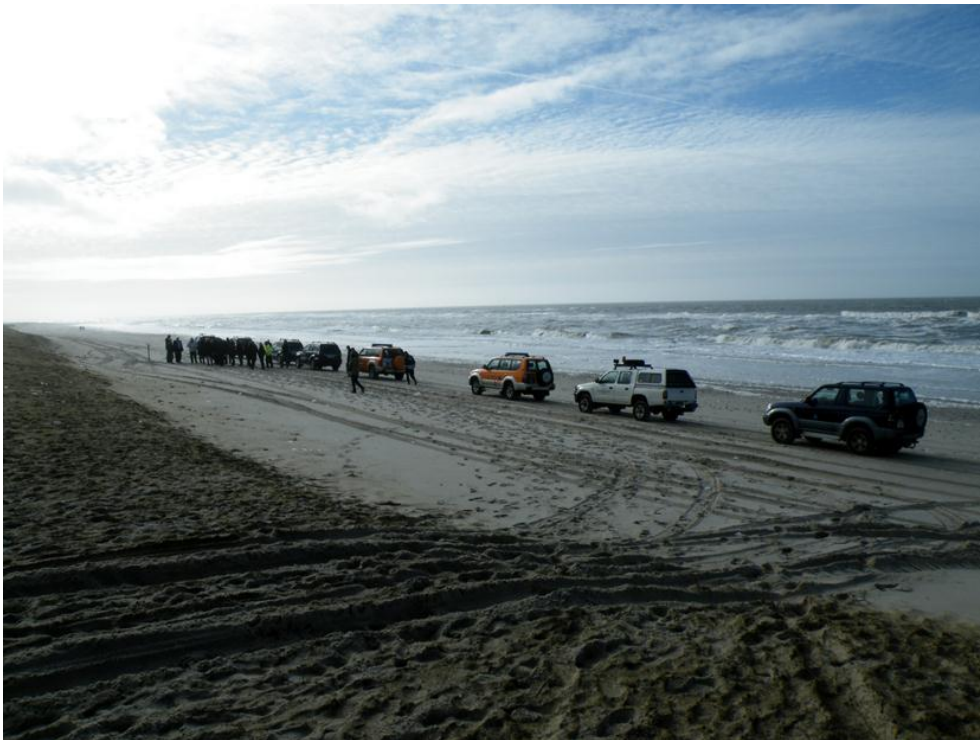
I forbindelse med Trafikudvalgets besøg blev referencelinjen fra januar 2005 markeret med landmålerstokke på stranden
