SIC Skagen Innovations Center

Vi har hermed fornøjelsen at fremsende et tilbud på miljøvenlig kystbeskyttelse af Fællesstrækningen på den jyske vestkyst, samt vort ændringsforslag til Finansloven

Design.

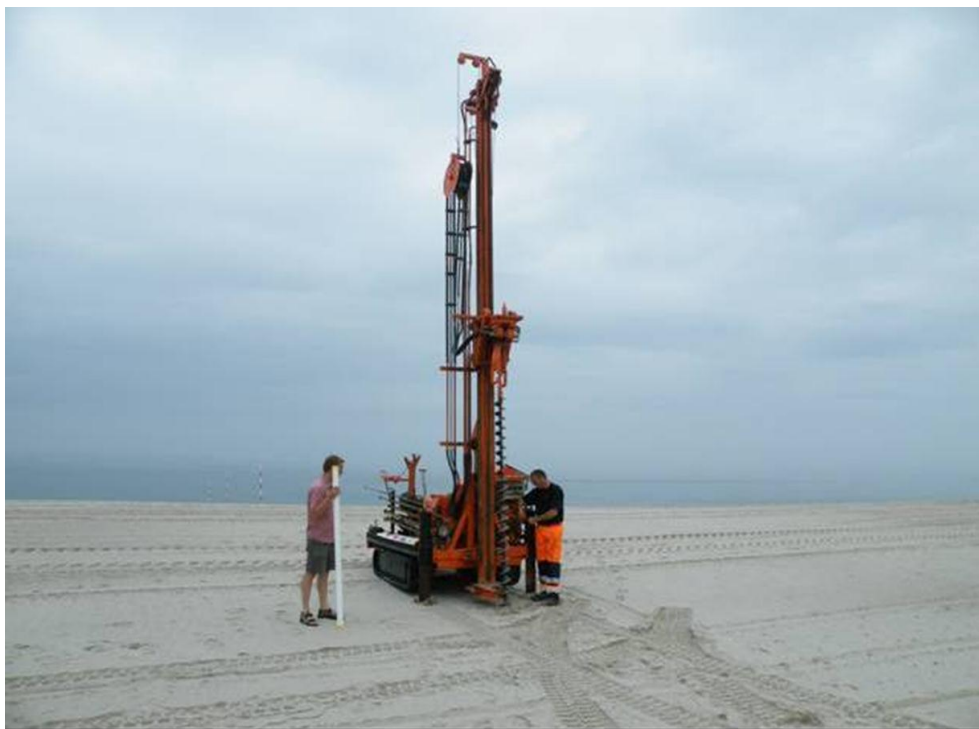
Anlægget blev udbygget fra St. 2500 til St. 5500 og samtidig opmålt af Landinspektørgåden i Ringkøbing.

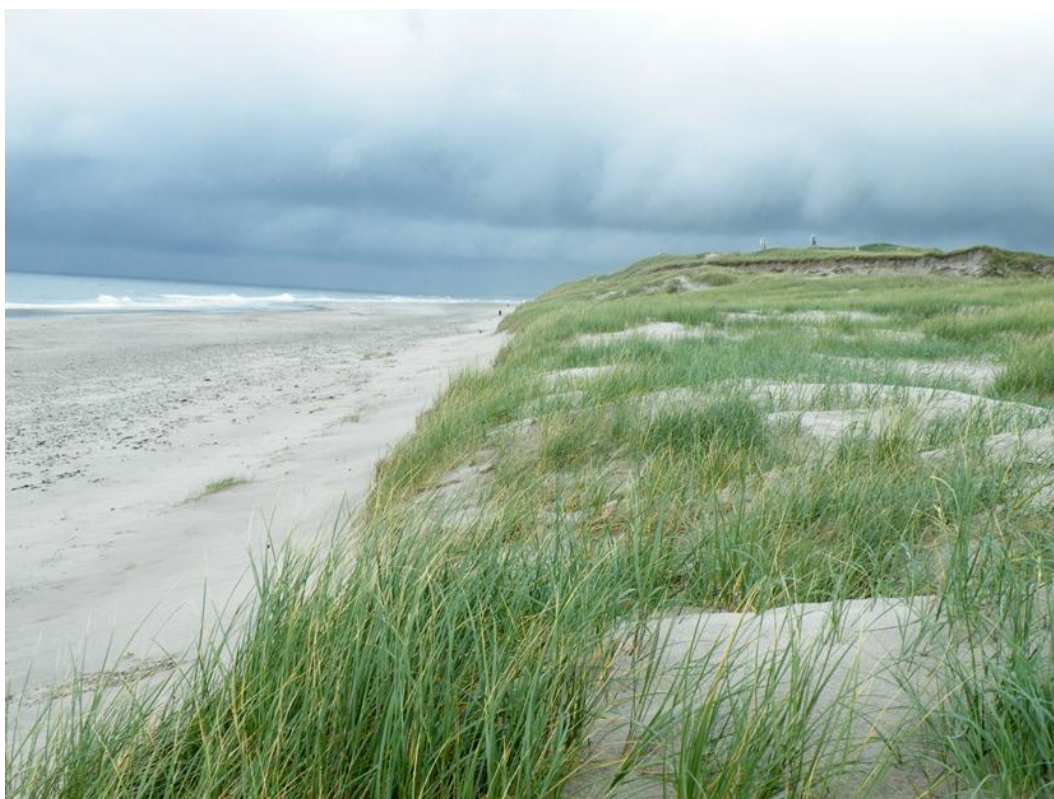
Billede taget fra Station 7300 mod nord
 Der er nu klitfremrykning fra station 0 til Station 8000, mens erosionen fortsætter i Referenceområde 1 og deraf følgende flanke effekt in i det nordlige rørrområde.

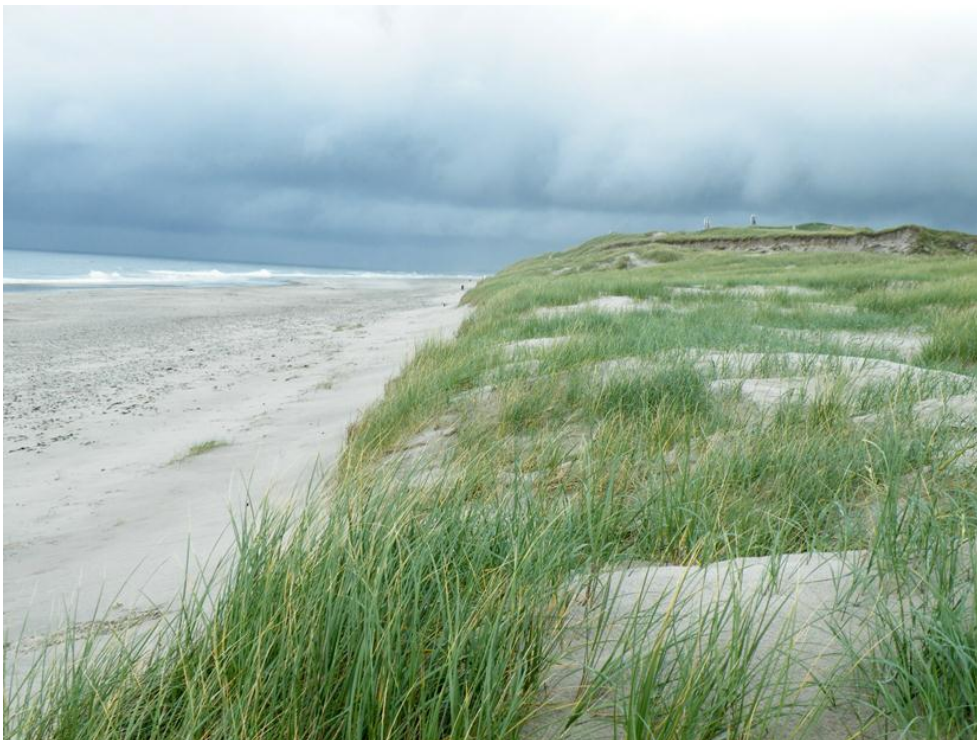
Billede af de nye klitter taget fra Station 7300 mod nord

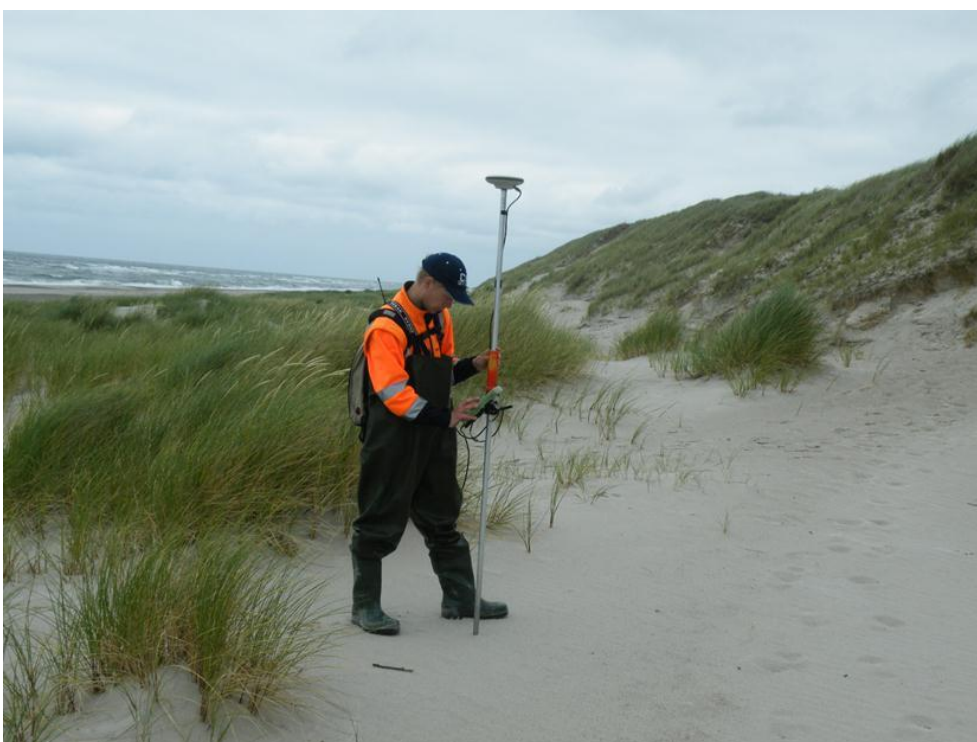
Der er stor klitfremrykning i rørområde 2, samt ref. 3 hvor der er læsidedillæg
Vi har i dag dokumentation for at hjælmeplanter kan gro 120 cm pr. år.
Her er koten 8,56 meter.

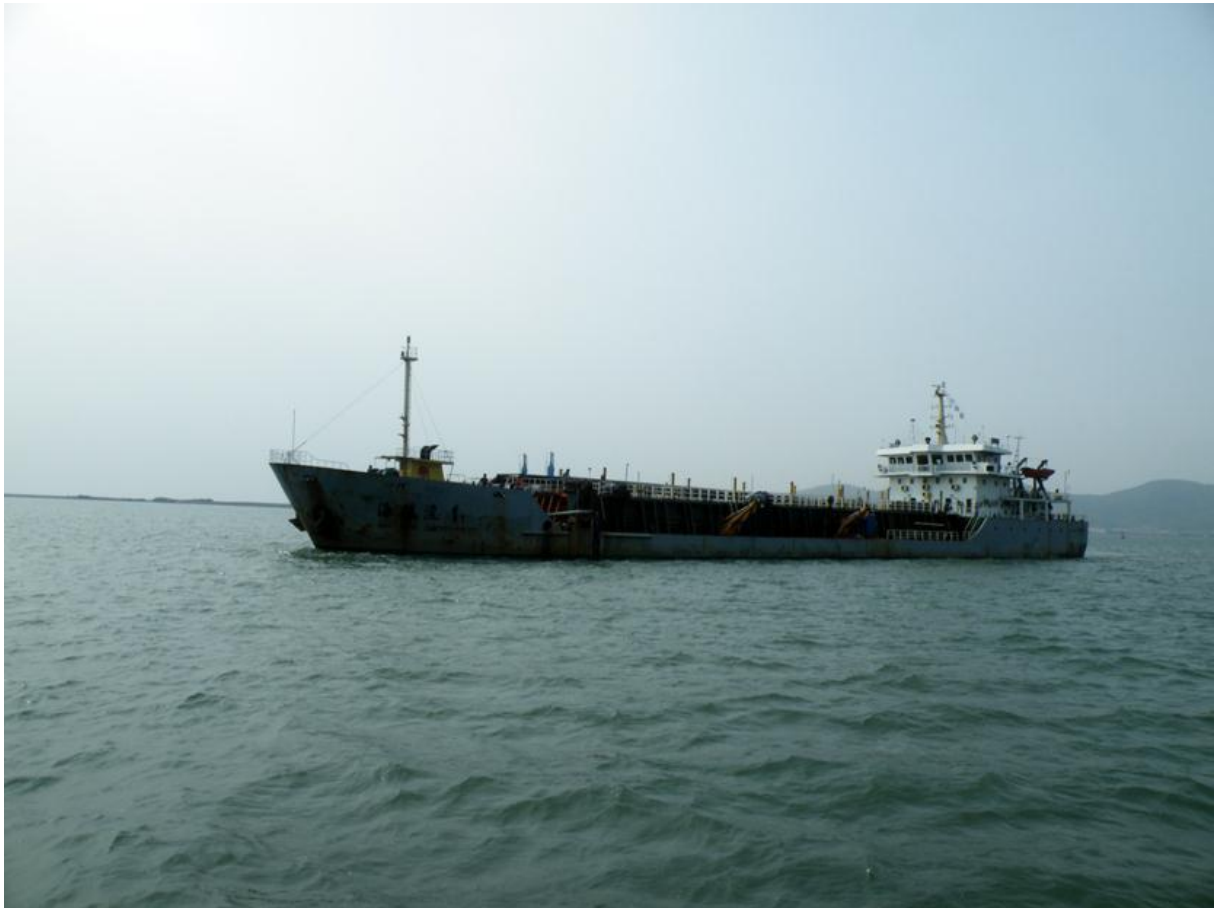
New Dredger China - June 2012

New dredger 3000 cubic meters like Hai Hang Jun on work by Chang Xing Island June 2012

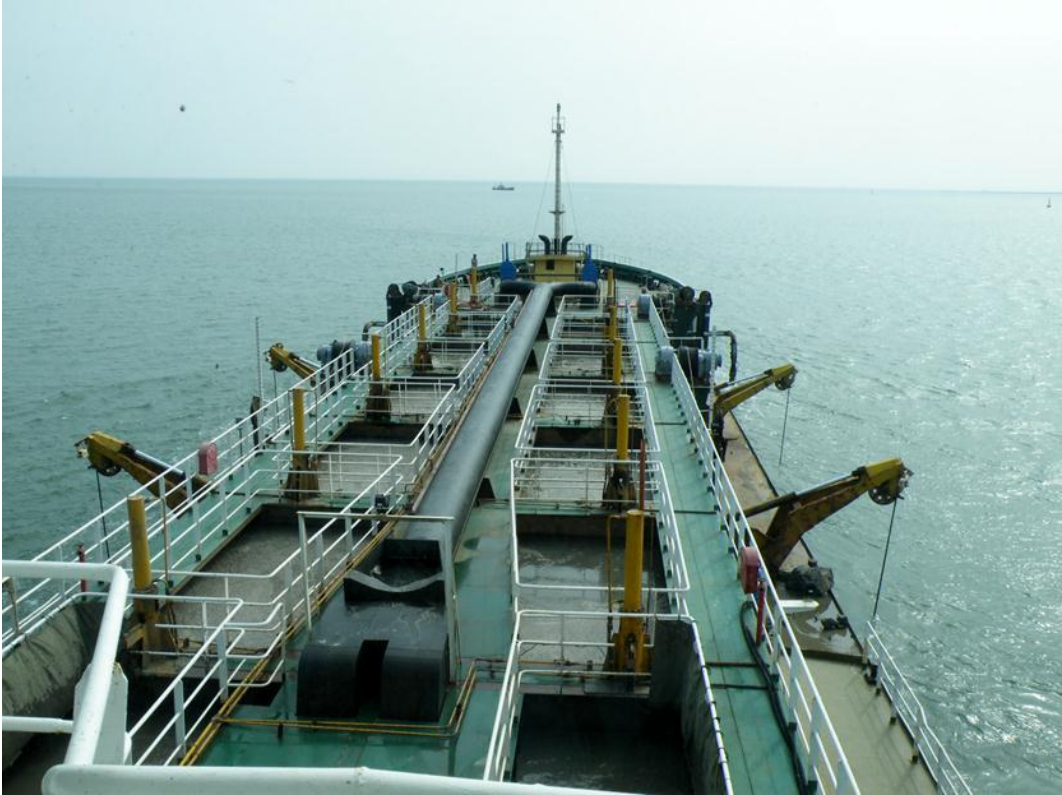
The dredger has bottom doors facilities 12 units.

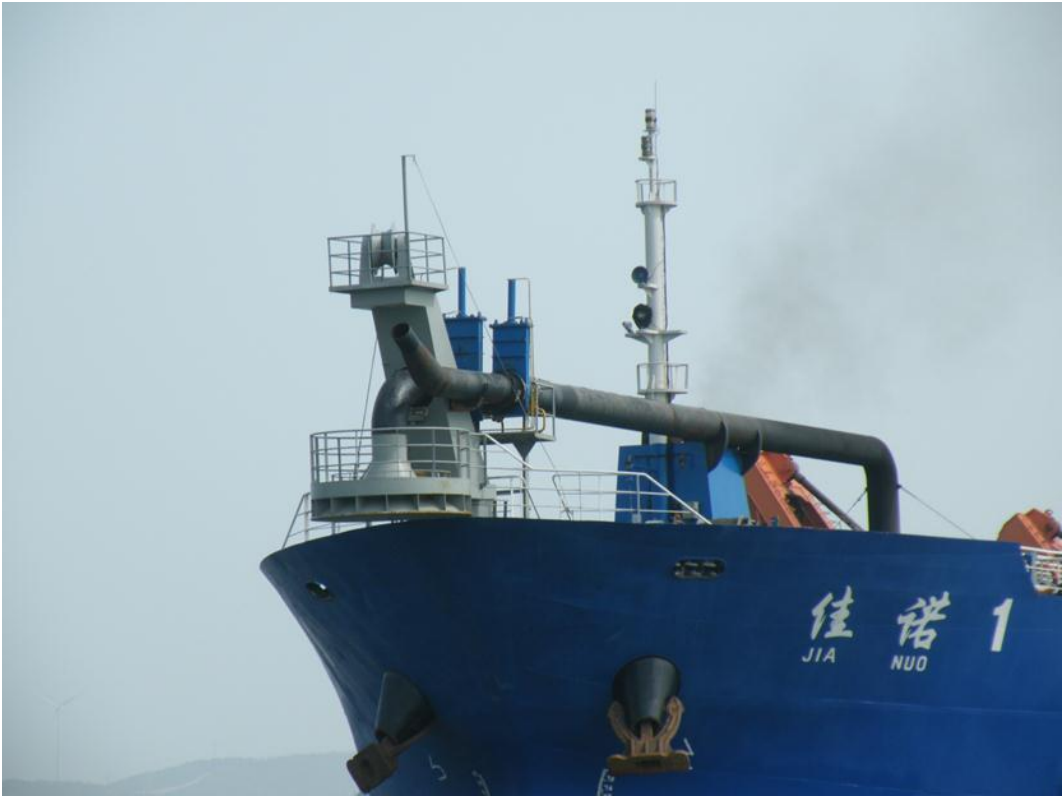
Rainbowing and floating pipe facilities

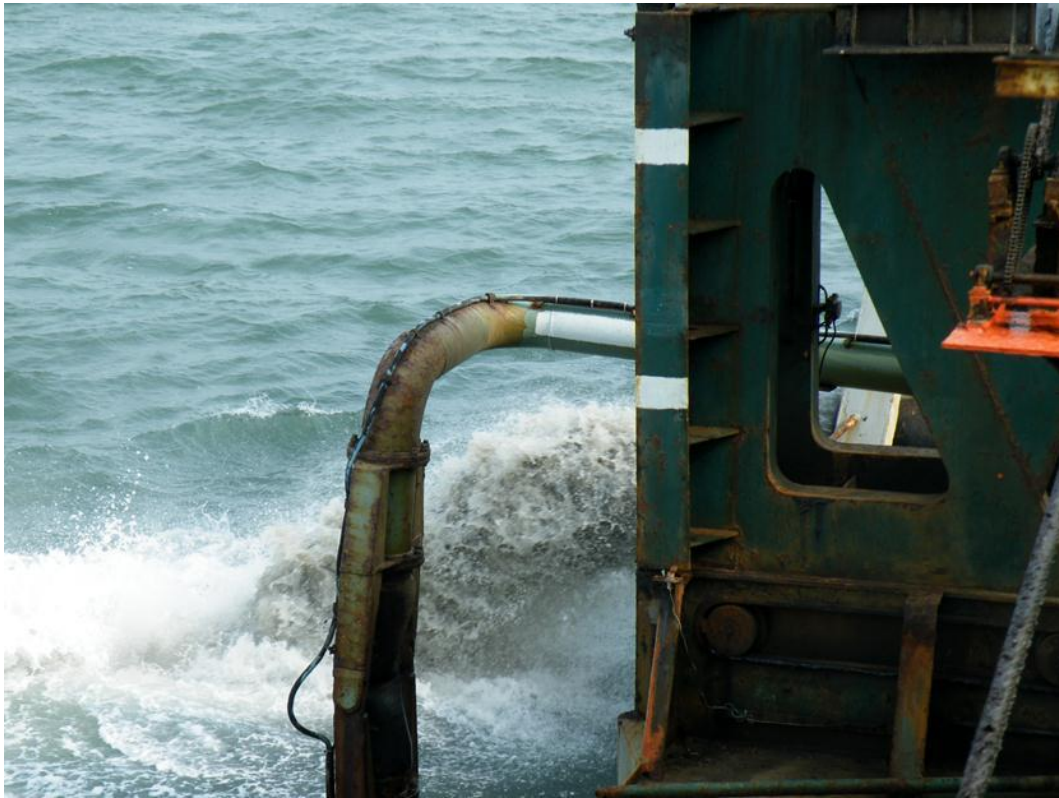
Water Injection to the dredging head

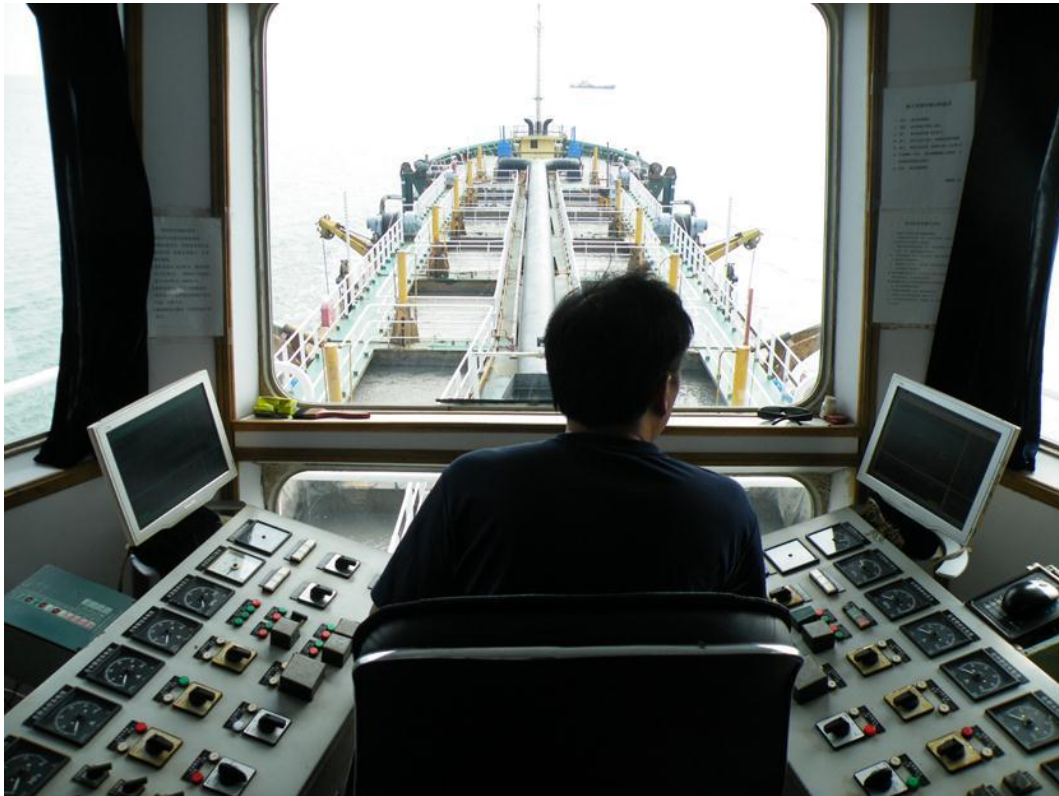
The dredger has two suction tubes operated of 1 person from the bridge
