Notat

Etablissement: 9117 Station Mestersvig

Dato: 28. november 2016

Rødull (bygning 265) Mindre oliespild uden for bygningen, august 2016

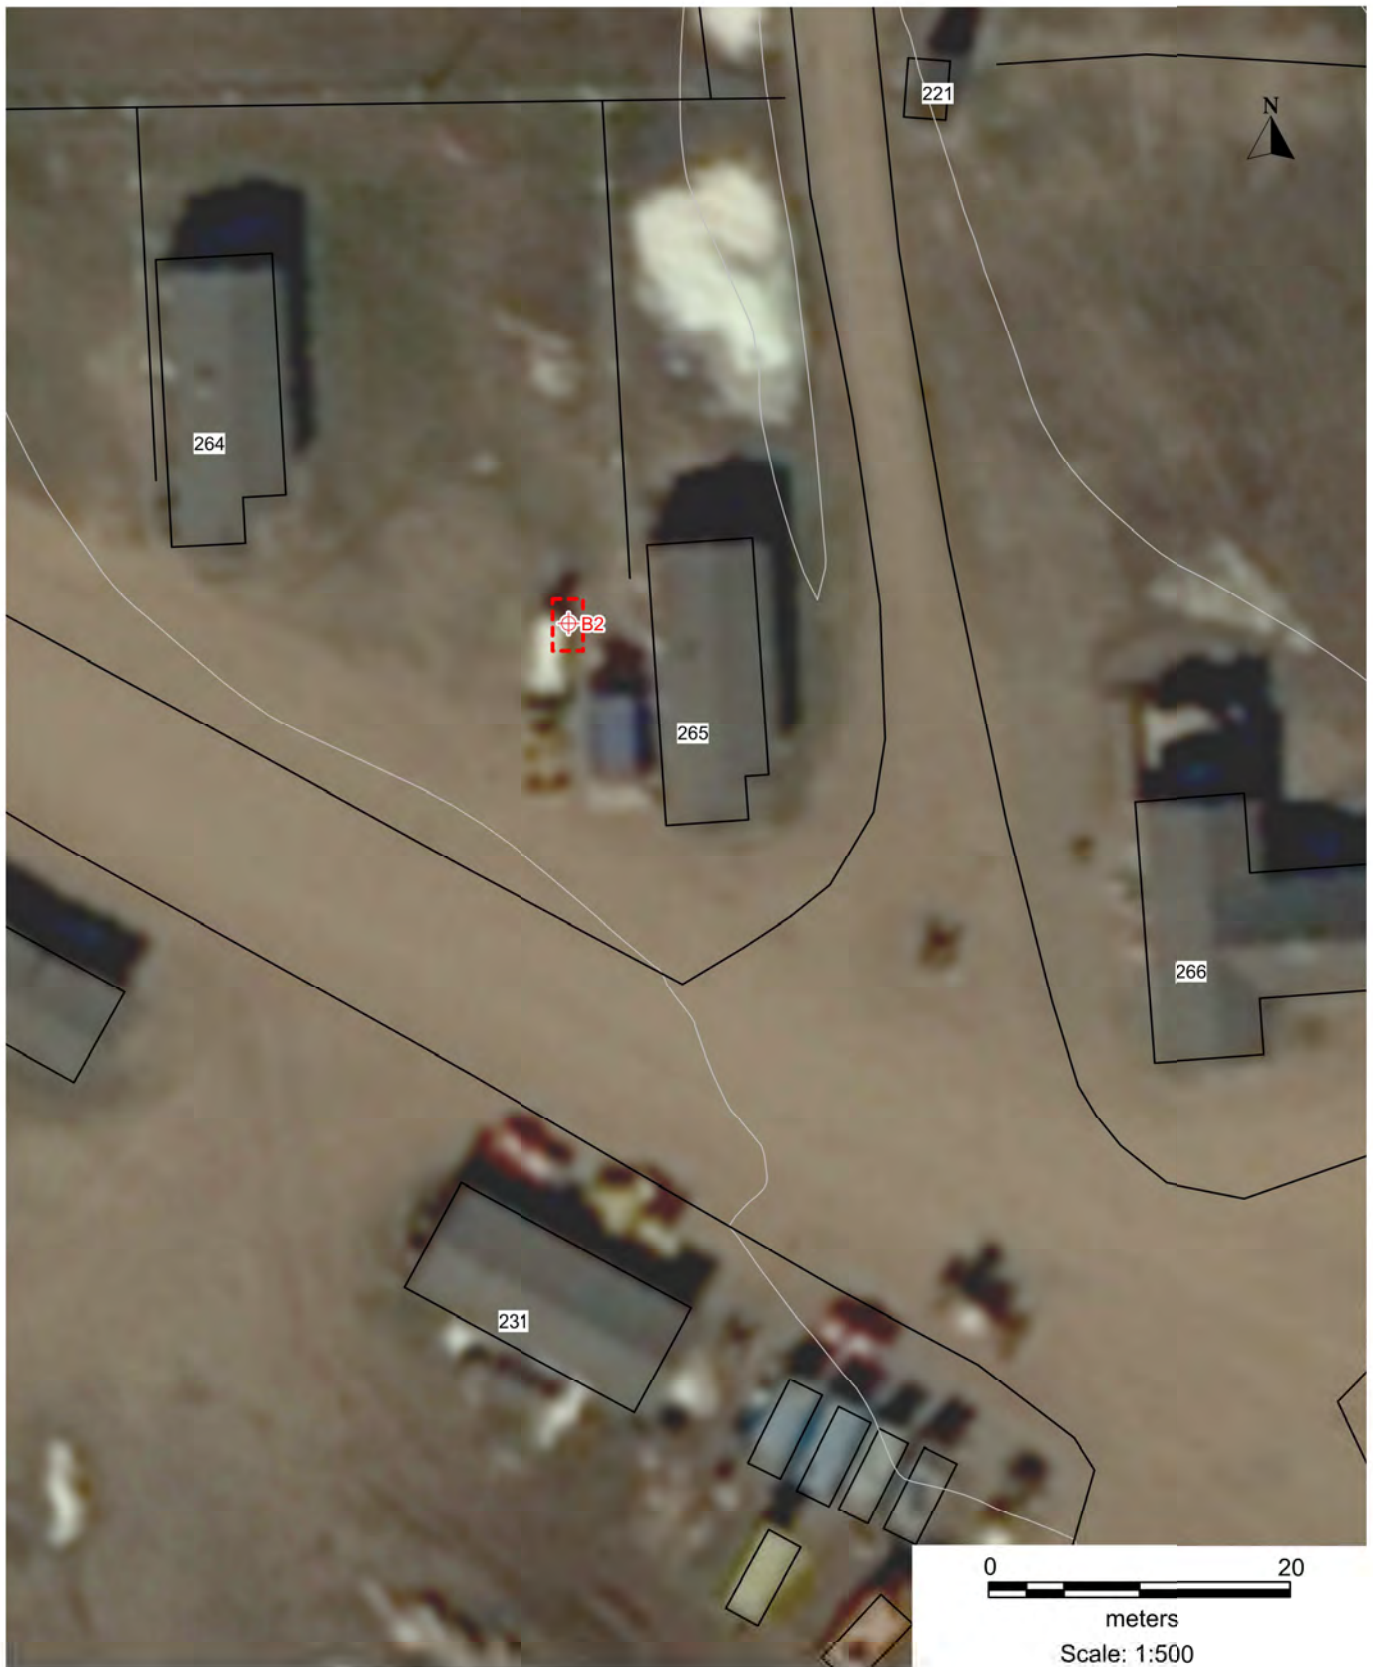
Bilag 2: Placering af B2 og udgravning

Ved gravearbejderne den 4. august 2016 blev der afgravet i et areal på 2 x 3 meter og til ca. 0,4 m u.t., til det i felten blev vurderet rent. Det opgravede materiale bestod af sten, jord og sandmaterialer. Placeringen af gravefeltet fremgår af bilag 2 og bilag 3.

Jordprøven blev udtaget midt i udgravningen og blev udtaget som en enkelt prøve. Placeringen af prøven fremgår af bilag 2 og 3. Jordprøven blev udtaget i Redcapglas til kemisk analyse samt i en Rilsanpose til tørstofbestemmelse.

Placering af B2 og udgravning

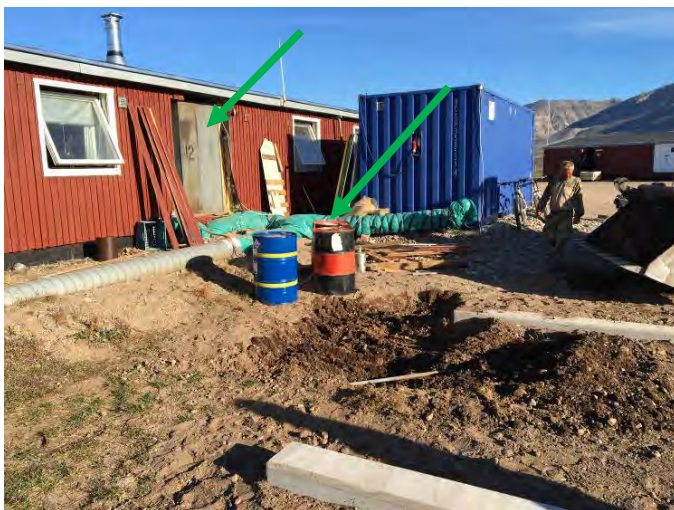
Foto 1

I 2016 er der igangsat arbejder med udskiftning af de indendørs olietanke til udendørs tanke i flere af mandskabsbygningerne på Station Mestersvig. I forbindelse med udskiftningen af olietanken i Rødull (bygning 265) skete der den 4. august ved afmonteringen af tanken et mindre oliespild uden for bygningen, da tanken skulle tømmes. Placeringen af bygning 265 fremgår af bilag 1 og 2.

Bygning 265, Rødull, Trævæggen er brudt ned ind til olietanken i bygningen. Øverste pil peger på olietanken. Nederste pil viser hvordan olien tømmes fra olietanken via en slange til metaltromler.

Foto taget mod sydøst

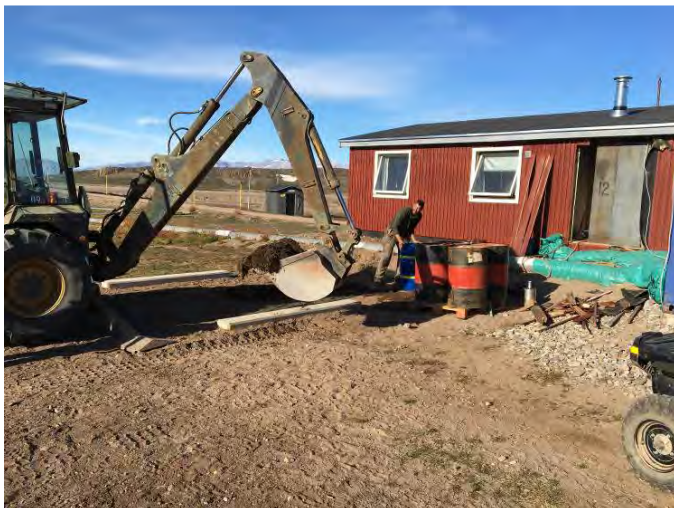
Foto 2

Da spildet var helt friskt, var det forholdsvis tydeligt at se forureningsudbredelsen ved gravearbejdet på grund af misfarvningen af jorden.

Opgravning af oliespild den 4. august 2016

Foto taget mod nordøst

Efter aftale med Forsvarsministeriets Ejendomsstyrelse blev det besluttet at opgrave den forurenede jord ved spildstedet og efterfølgende udtage en dokumentationsprøve i bunden af udgravningen, for at dokumentere at spildet var oprenset. Den opgravede jord blev kørt til jordbehandlingsanlægget.

Den opgravede jord blev kørt til jordbehandlingsanlægget.

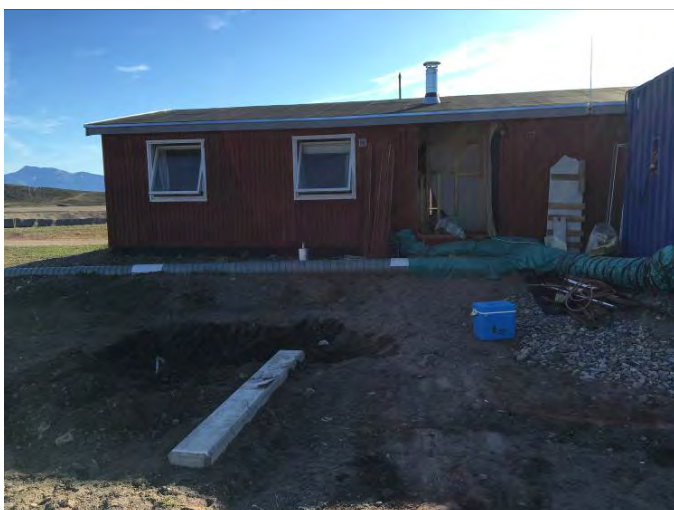
Foto 3

Ved analysen er der påvist indhold af total kulbrinter på 130 mg/kg TS, hvilket er over det danske jordkvalitetskriterium på 100 mg/kg TS.

Størstedelen af den forurenede jord fra spildet den 4. august 2016 er blevet bortgravet fra området. Restindholdet i jorden vurderes ikke at udgøre en risiko for arealanvendelsen, indeklimaet i bygning 265 eller nærliggende recipienter.

Udgravning efter oprensning af oliespild. Udgravningen er ca. 2 x 3 meter og til en dybde af ca. 0,4 m u.t.

Foto taget mod øst

Da gravearbejderne var afsluttede, blev der den 4. august 2016 udtaget en jordprøve (mærket Rødull B2) til analyse for at dokumentere oliekoncentrationen i bunden af udgravningen.
