FREDERICIA KOMMUNE | VEJ & PARK

EVALUERING AF FREDERICIA TRAFIKSIKKERHEDSBY 2013-2018

Fredericia
Kommune

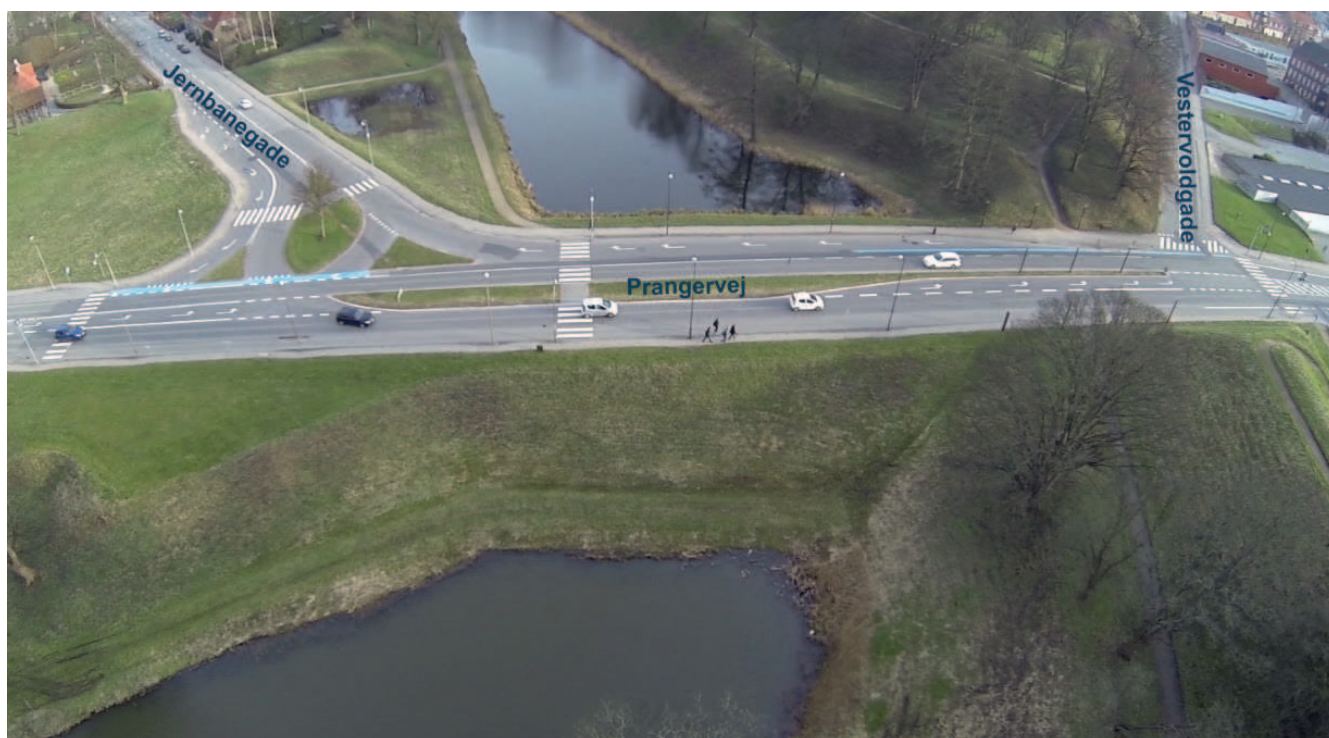
Optagelserne i krydset viste tydeligt, at trafikmængden i krydset, ikke retfærdiggør den komplekse udformning.

- Højresvingende fra Jernbanegade mod Prangervej kan have begrænset oversigt både på grund af venstresvingende mod Sjællandsgade og venstresvingende mod Jernbanegade .
- Den lange højresvingsbane mod Jernbanegade giver konflikter med ligeud kørende cyklister ad Prangervej, og giver samtidig høj fart gennem svinget.
- Ingen af de fem fodgængerfelter er placeret hensigtsmæssigt i forhold til fodgængernes bevægelsesmønster.
- Krydsudformningen for venstresvingende giver anledning til forvirring.
- Krydsudformningen tilgodeser ikke tilstrækkeligt cyklister fra Jernbanegade.

Foto fra droneoptagelse af Prangervej ved Jernbanegade

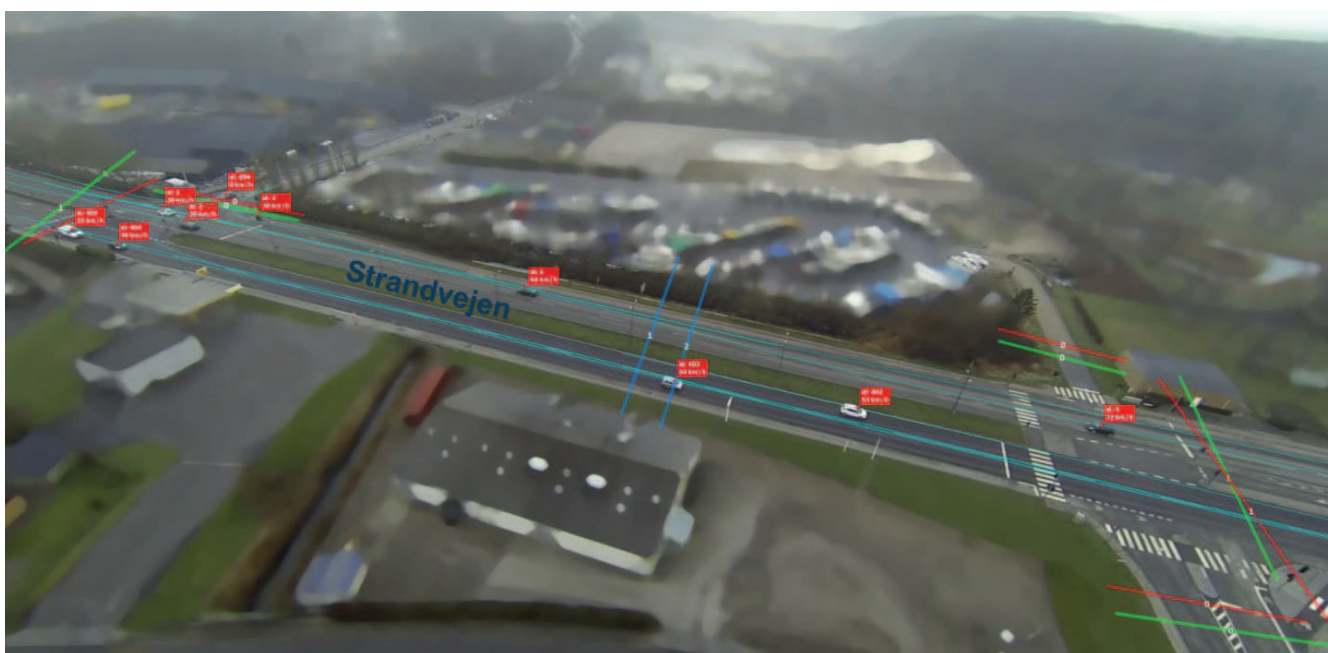
Optagelserne har vist sammenhængen mellem to tætliggende signalregulerede kryds, og har givet mulighed for at vurdere hvilke initiativer, der kan etableres for at sikre et bedre flow, samt en forbedret trafikafvikling særligt i spidstimerne.

- Der er i den første del af morgenspidstimen behov for mest grønt ud af byen, mens det efter klokken ca. 7.30 vender således, at der er størst behov ind mod byen.
- Højre svingende fra Sanddal Bakke stoppe de unødigt trafikanter ud af byen.
- Stort set alle svinger venstre ud fra Røde Banke – to svingbaner vil måske kunne give mere grøntid til hoved retningen.
- Gennemsnitsfarten gennem de to kryds er noget lavere end de skilte 70 km/t.
- Højresvingende mod Røde Banke kører frem for forholdsvis høj gennemsnitsfart

Foto fra droneoptagelse ved Strandvejen.

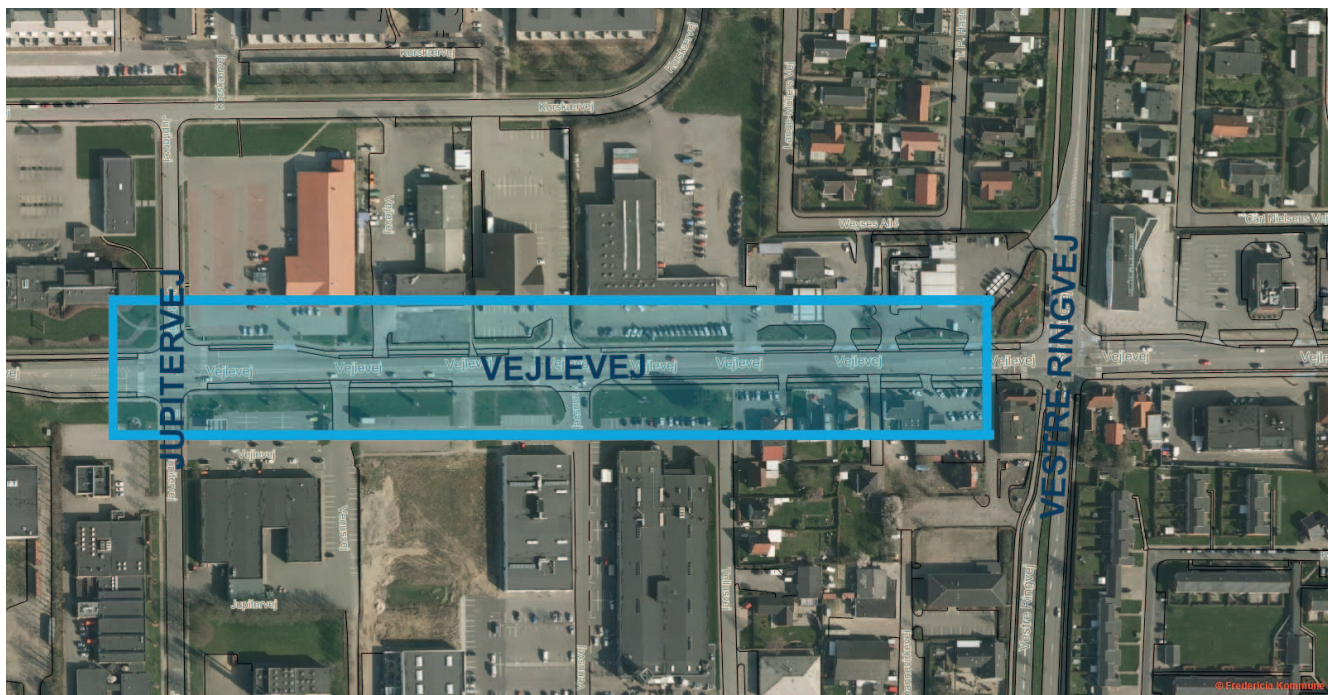
Kort over Vejlevej fra Jupitervej til Vestre Ringvej.

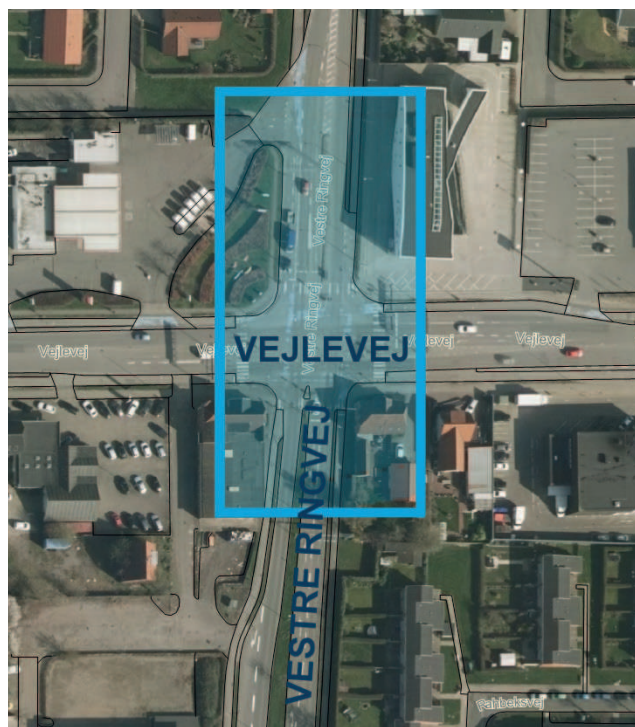
For at forbedre trafiksikkerheden i krydset er følgende tiltag udført:

- Hjælpelinjer til bilister.
- $\frac{3}{4}$ cykelfelt i stedet for blå cykelfelter.
- Generelt opfriskning af afmærkning.

- Kantstensafgrænsede heller, hvor der er placeret nye signalmaster og bestykning med separat venstresving.
- Generel flytning og af opstramning af eksisterende heller, samt optimerede placeringer.

- Portalerne er udskiftet med tabelvejvisere, på en stander der står i bagkanten af fortovet.

Kort over krydset Vejlevej / Vestre Ringvej.

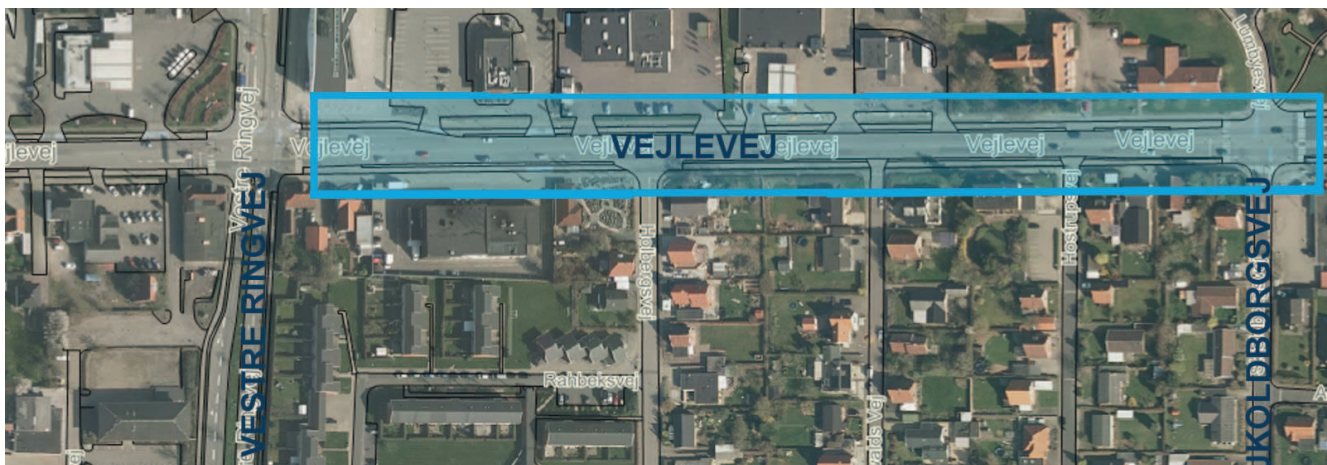
Kort over Vejlevej fra Vestre Ringvej til Skjoldborgsvej.

En reduktion af antallet af overkørsler på strækningen.

- 15 overkørsler på 410 meter.

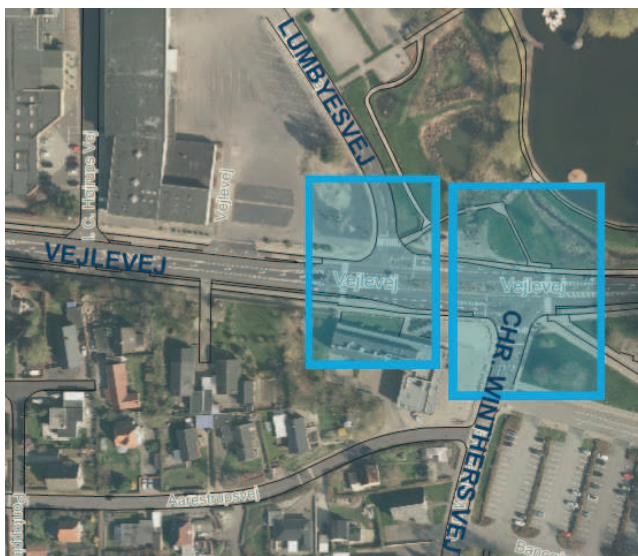
Kort over Krydsene: Vejlevej / Lumbyesvej og Vejlevej / Chr. Winthers vej.

Da krydset fungerer som to tætliggende kryds (Vejlevej / Lumbyesvej og Vejlevej / Chr. Winthers Vej) gav den flere hundrede kvadratmeter store spærreflade ofte anledning til, at folk overså det ene af krydsene. Etableringen af en helle med beplantning, har derfor været med til at tydeliggøre krydsenes udformning, og forbedre trafikanternes adfærd, samt at nedsætte risikoen for rød-kørsler.

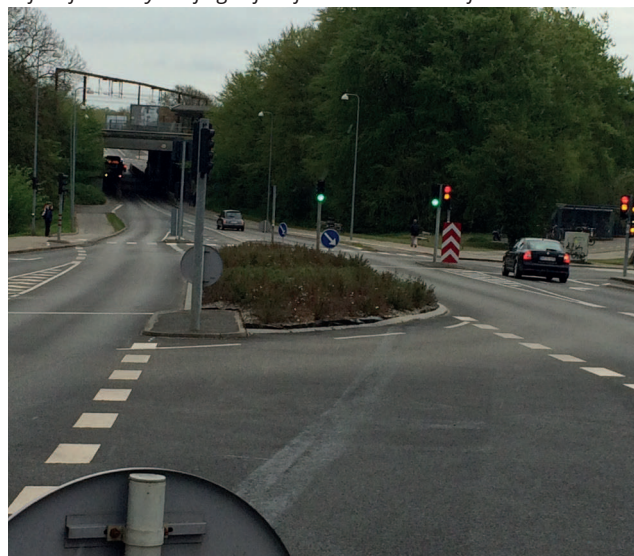
Foto af ny løsning i krydsene:

Vejlevej / Lumbyesvej og Vejlevej / Chr. Winthers vej.

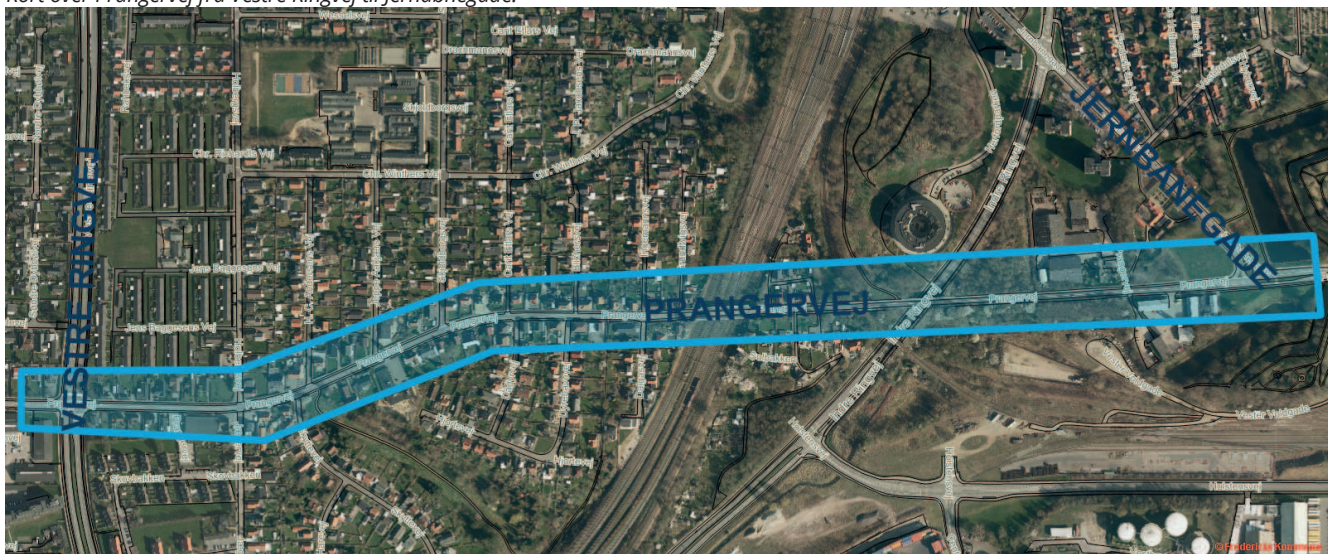
Kort over Prangervej fra Vestre Ringvej til Jernbanegade.

Følgende tiltag blev udvalgt til, at forbedre trafikikkerheden på strækningen:

Udskiftning af de eksisterende chikaner med bump.

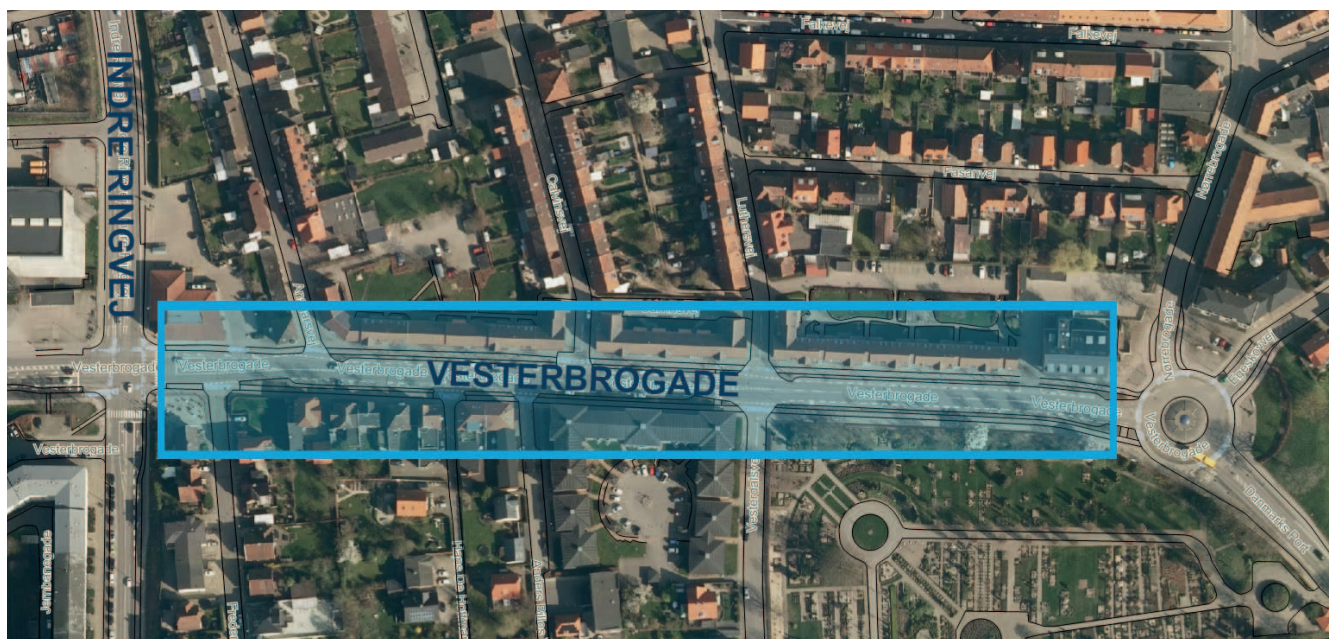
Kort af Vesterbrogade fra Indre Ringvej og Frederik den 3.s plads.

På baggrund af uhedsanalysen er følgende tiltag anvendt på Vesterbrogade:

- Fjerne mest muligt parkeringsspor.
- Etablering af venstresvingsbane til Luthersvej
- Flytning af fodgængerfelt til mere åben placering.
- Forbedring og udvidelse af krydsningshel-le.

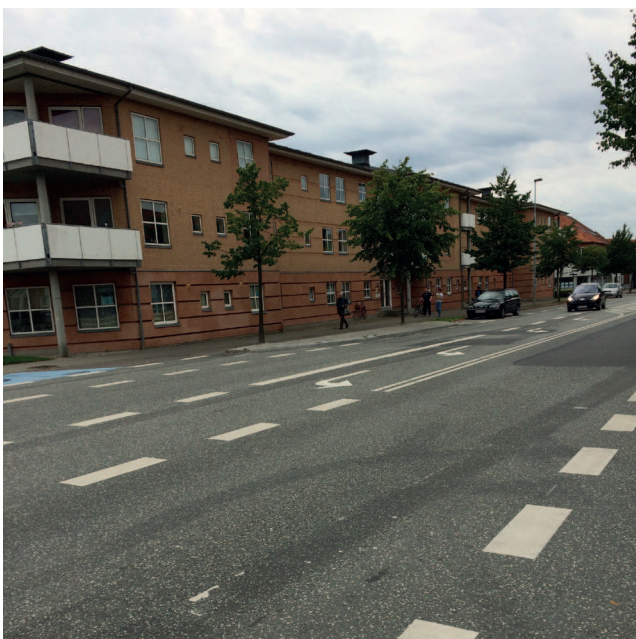
Foto af Vesterbrogade ved Luthersvej.

parkeringssporet fjernet omkring sidevejene og der hvor det nye fodgængerfeltet er placeret. Dele af parkeringssporet blev inddraget til buslommer for at undgå, at bussen holder og spærrer køresporet, så bilister fristes til at overhale de holdende busser.

At parkeringssporet er blevet fjernet, har åbnet Vesterbrogade op, så der nu er bedre plads og bedre oversigt. Cyklister og fodgængere er blevet langt mere synlige og bussernes af- og påsætningsforhold er markant forbedret.
