Varslingssystemet for udvaskning af pesticider til grundvand (VAP)

*Sammendrag af monitoringsresultater
med fokus på juli 2017 - juni 2019*

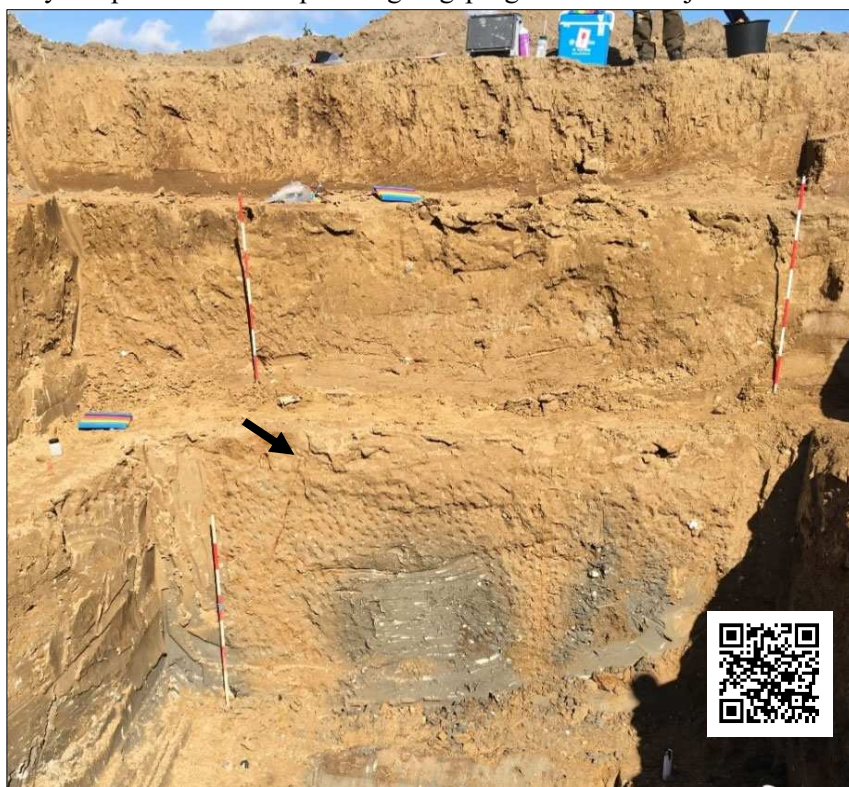
Figur 2. Markante sprækker i lerjorden ved Lund-marken. Bunden af udgravningen er i ca. 5 m dybde. Sprækkerne muliggør transport af iltet vand fra jordoverfladen ned i stor dybde. Dette forhold ses især i den dybe del af udgravningen, hvor den ellers grå, ilt-fri lerjord omkring disse sprækker fremstår okkerfarvet (iltet). Den sorte pil angiver en af de markante istektoniske sprækker dannet pga. gletchernes belastning under istiden. Foto: Eline Bojsen Haarder, 2016.

Lund-marken er etableret i 2016-2017 på en lokalitet med et relativt tyndt, opsprækket lerlag oven på opsprækket kalk. Denne jordtype var ikke tidligere repræsenteret i VAP.
