Måling af pufferhøjde ved kontrolløft af trailer på lommevogne. Af Mogens Hasle Møller. 10.01.2022

Løsrivning og tab af sættevogne/trailere fra lommevogne.

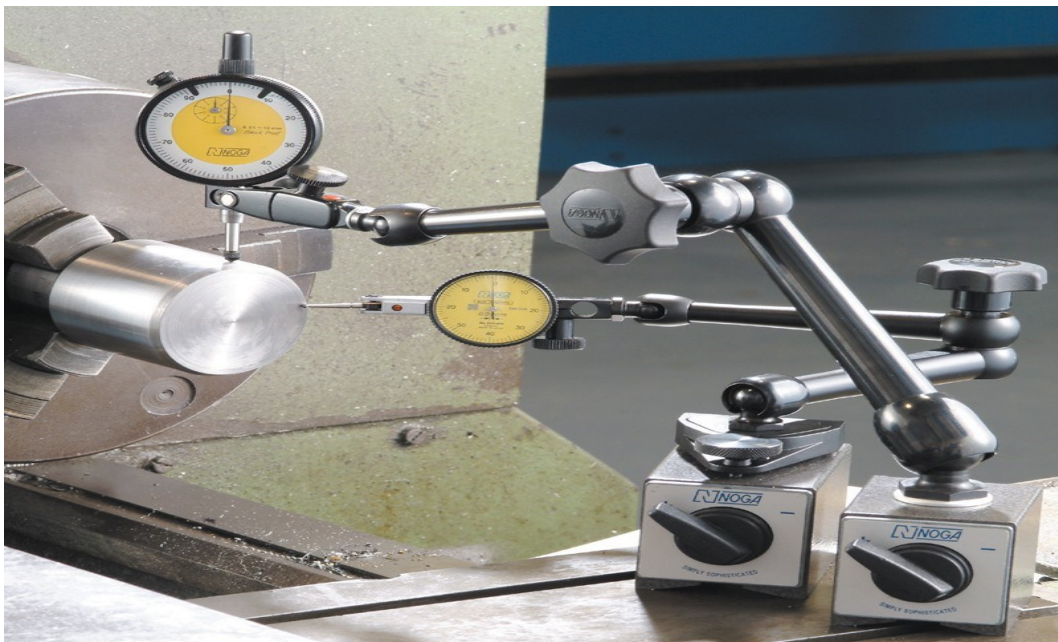
Billede 1: Herunder viser hvordan brug af måleur og magnetstander i fremstilling og test i produktion mm. bliver brugt.

I kraft af min uddannelse som maskinarbejder, hvor jeg blandt andet arbejdede med at producere og opbygge maskiner, gear, aksler og propeller til skibsmaskiner mm. har jeg brugt flere forskellige måleværktøjer. Iblandt mange af disse forskellige værktøjer, var måleur og magnetisk stander en uundværlig del af dagligdagen.

Dette måleværktøj brugtes blandt andet, til at måle balance og kast i f.eks. skibsaksler, eller andet præcisionskritisk udstyr, hvor der stilles store krav til nøjagtighed og præcision.

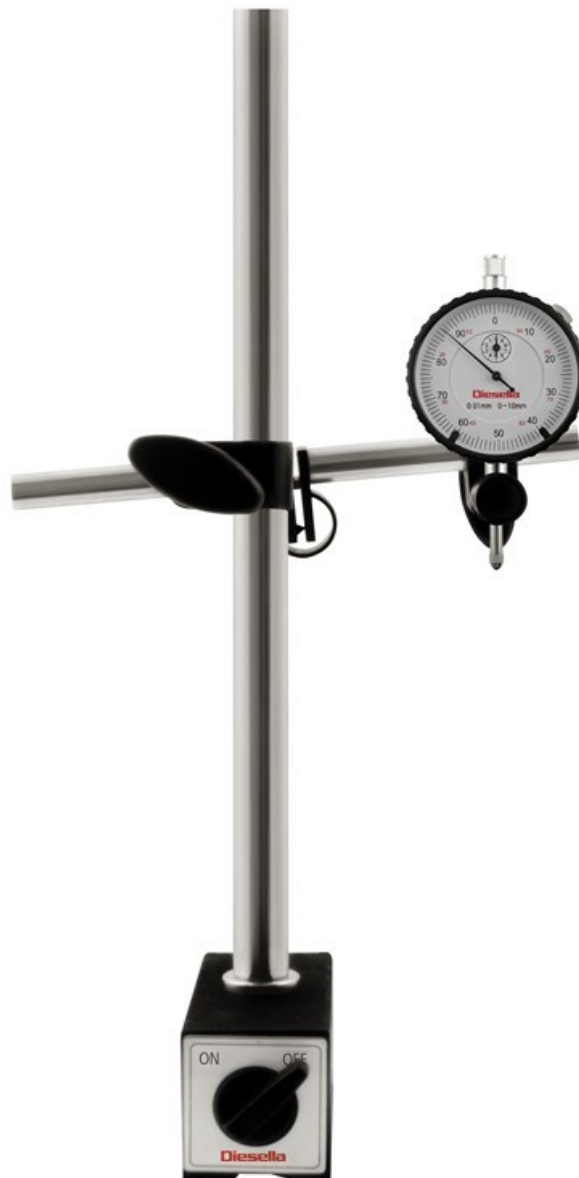
Billede 2: Magnetisk måleurstander for både udstyrspakke 1 og 2.

Eksemplet herunder viser en magnetisk måleurstander med måleur monteret.

- Bemærk at magnet kan aktiveres/deaktiveres, det viste eksempel har en holdekraft på 130 kg.
- Justeringskruer giver mulighed for en god betjening og måleindstilling.
- Magnet LxBxH:117 x 50 x 55 mm. Søjle længde:355 mm, –diameter:Ø20 mm
- Tværarm længde:210 mm, –diameter:Ø14 mm. Opspændingshul:Ø6,5 / Ø8 mm

Billede 2. Standard magnetstander med måleur. Udstyrspakke 1 inkluderer ikke et måleur.

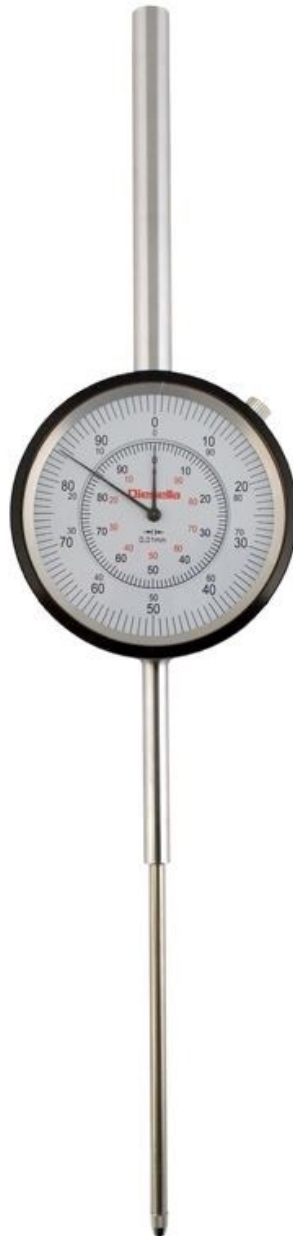
Billede 3: Måleudstyrspakke 2. Del B af 2 dele.

Bruger den samme stander som udstyrspakke 1. Men man bruger i stedet for måleindikatoren et måleur med 0 til 100 mm. vandring.

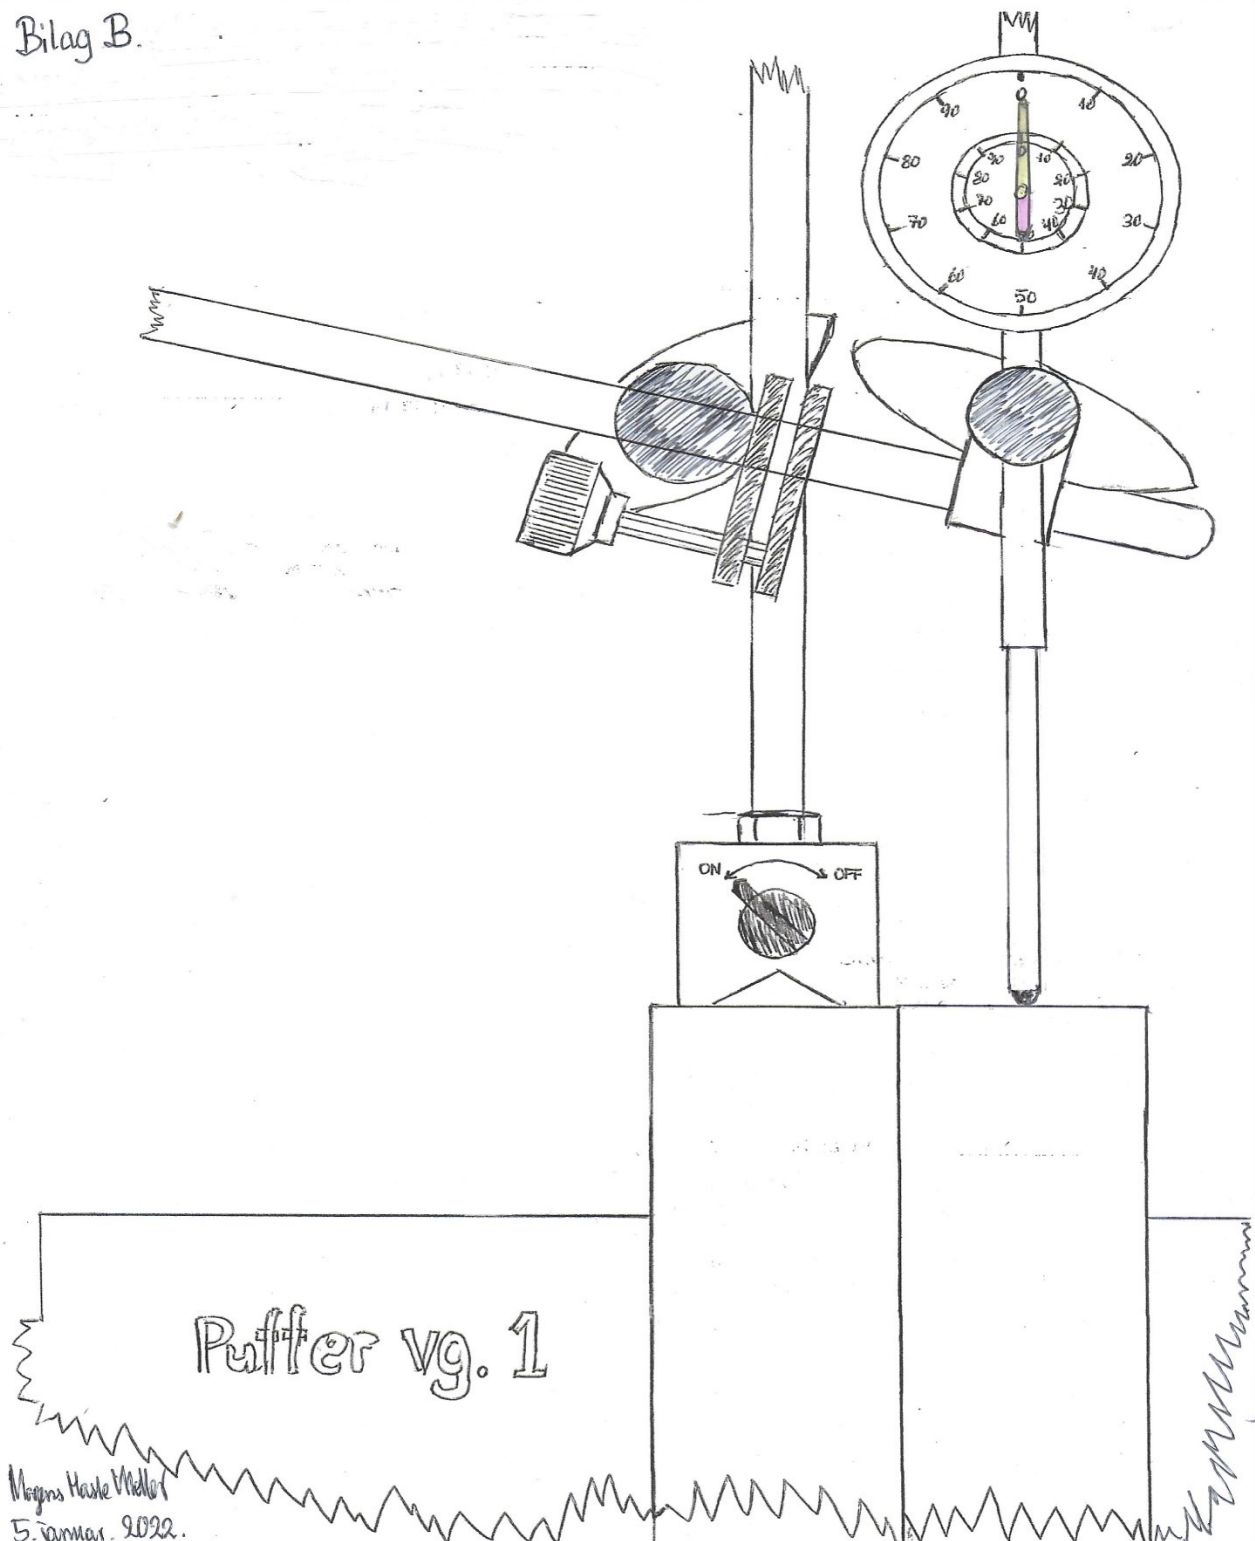
Bilag B. Måleudstyrspakke 2. Bilag B.

Tegningen herunder matcher snit AA 1 i bilag A, eller S.1 i bilag 2.

I stedet for at man kalibrer til gul fane, kalibreres inderste viser til 50 mm. Herefter tages foto, og ellers helt den samme fremgangsmåde som S 1 procedure beskrevet/tegnet i bilag 2.
