RGS Nordic udleder boreslam i Agersøssund i 2023

Faktablad RGS 230620

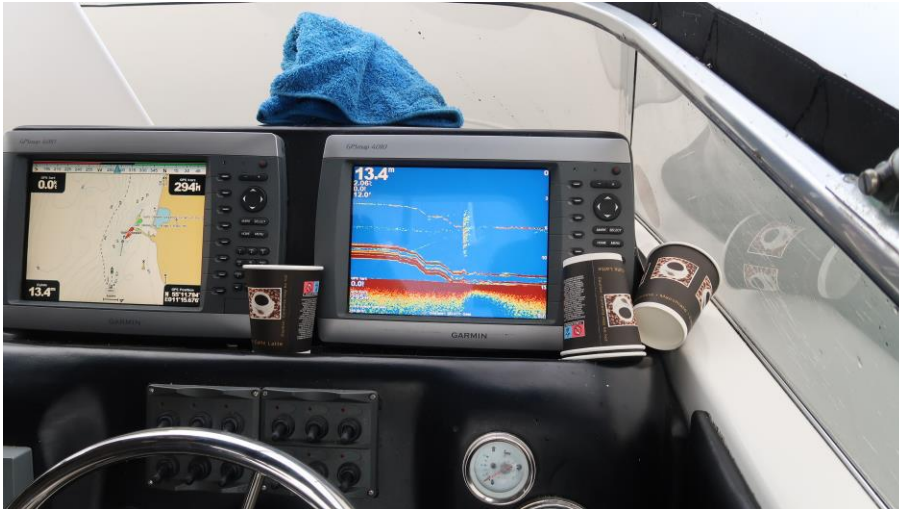
Vores ekkolod viser ved RGS Nordic udløbet dette:

På kortplotteren kan vi se at vi befinder os lige over spildevandsudløbet hvor slammet stiger et antal meter op og bliver på denne dybde. Der er forskellige holdninger til tolkningen af disse foto og nu må fremtidige undersøgelser fastlægge detaljerne.

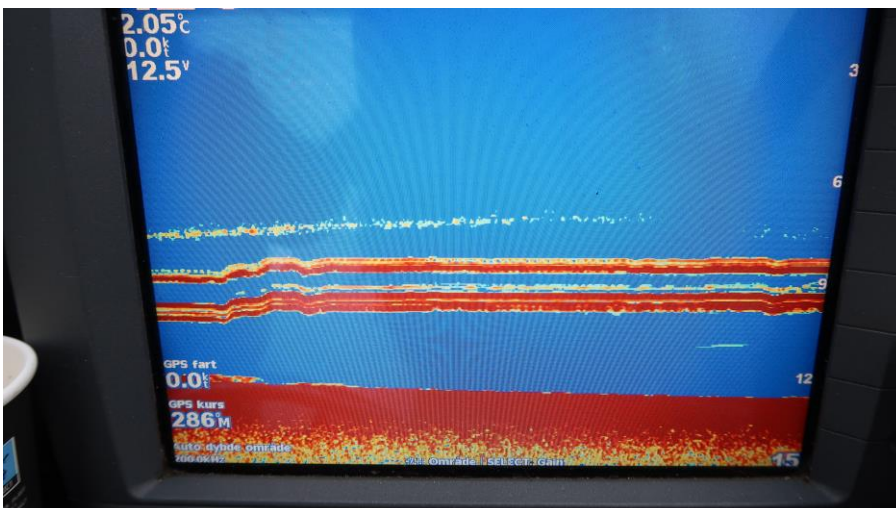
Her sejler vi hen over slamfanen fra RGS Nordic udløbet.

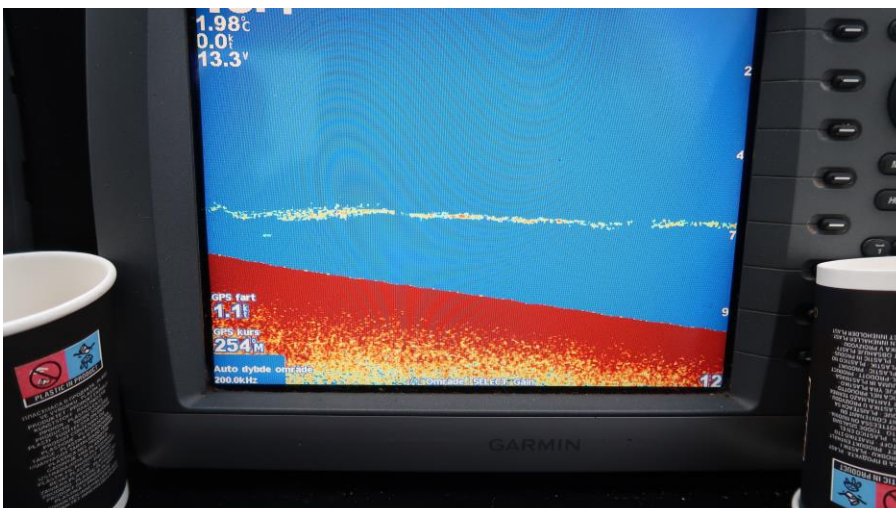
Her sejler vi i området udenfor slamfanen.

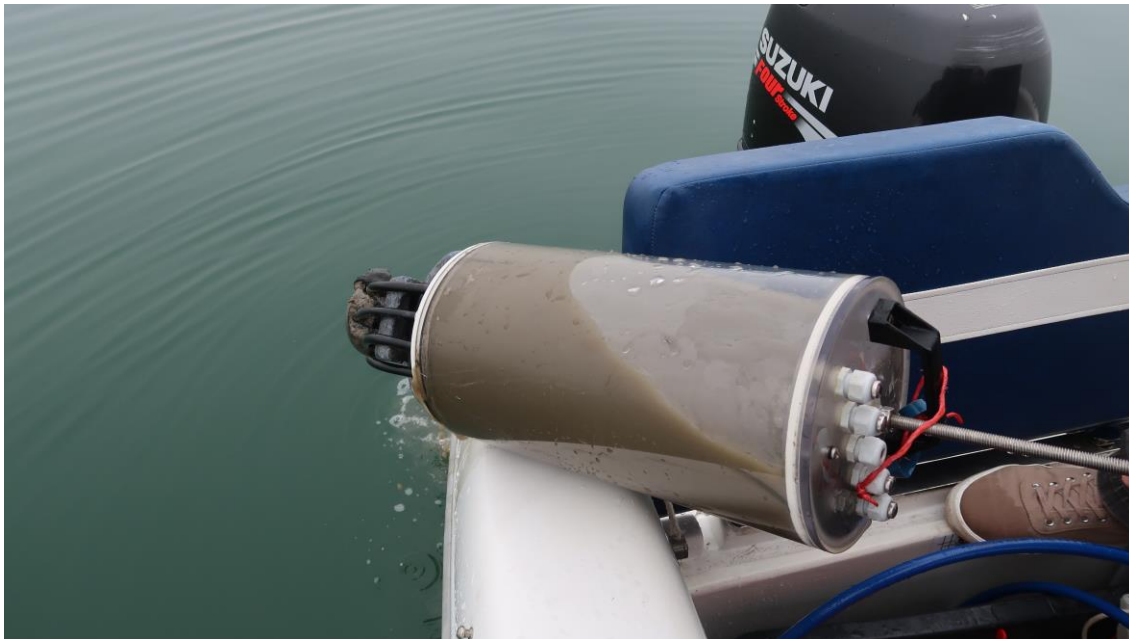
Prøvetageren sænkes ned mod havbunden og aktiveres på dybden hvor en prøve skal udtages. Her hentes den op fra 2 meter over bunden lige nedstrøms for RGS Nortic's spildevandsudløb. Slammet her er grå brunt og finkornet.

Slammet bliver taget af strømmen og ført i retning af Smålandsfarvandet.

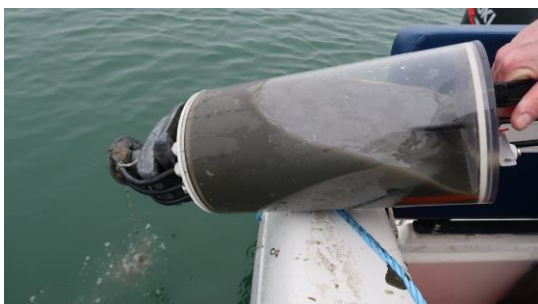
Her hentes prøvetageren op efter at have været nedsænket i det faste slam. Under nedfiringen kunne man mærke på 1½ meters dybde at prøvetageren sad fast og kun langsomt sank ned i bundslammet for til sidst at stoppe. Her blev prøvetageren aktiveret og indsamlede bundslam der er en del mørkere og indeholder sort sand.

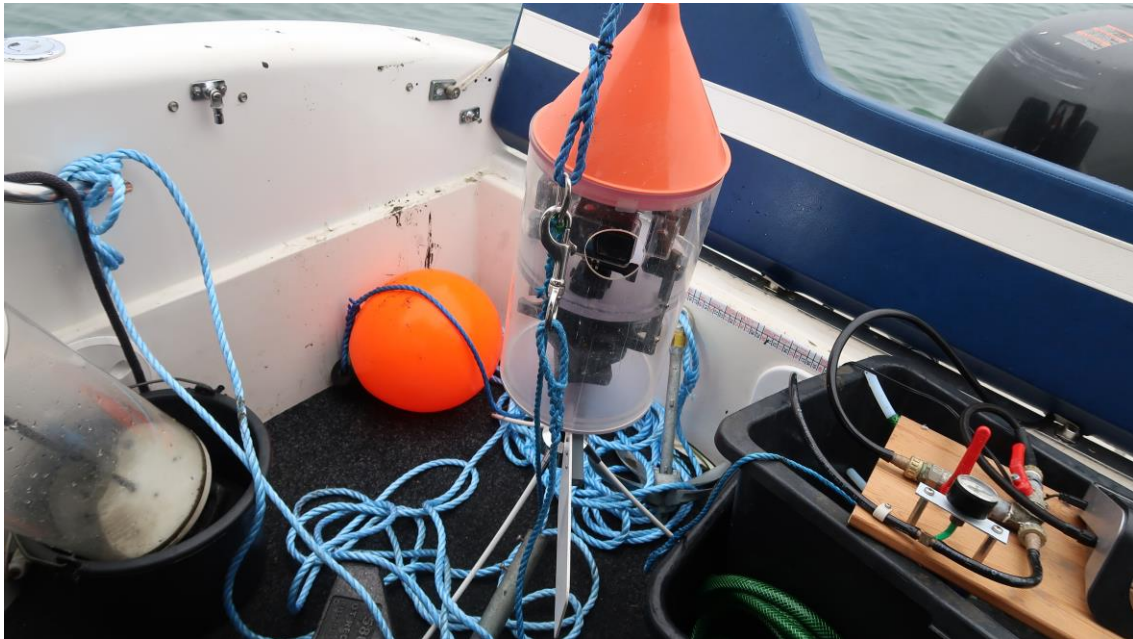
QUAD kameraet her kan fotografere 360 grader rundt. Det består af 4 automatiske kameraer der kan optage foto og video og to kraftige lyskilder. Det kan slæbes efter en båd eller stilles på en trefod og i 2 timer optage foto og video.

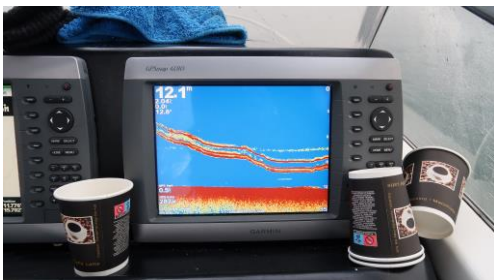
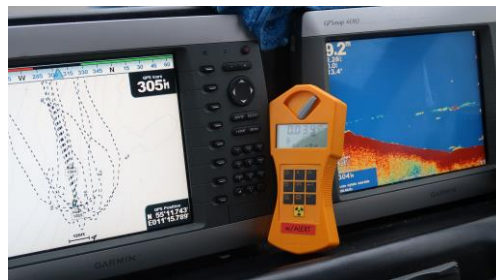
Ekkolod sporerne af spildevandet varierer i dybde, men de følges pænt ad. Det gule apparat er en geigertæller og den viste ingen udslag for radioaktivitet.

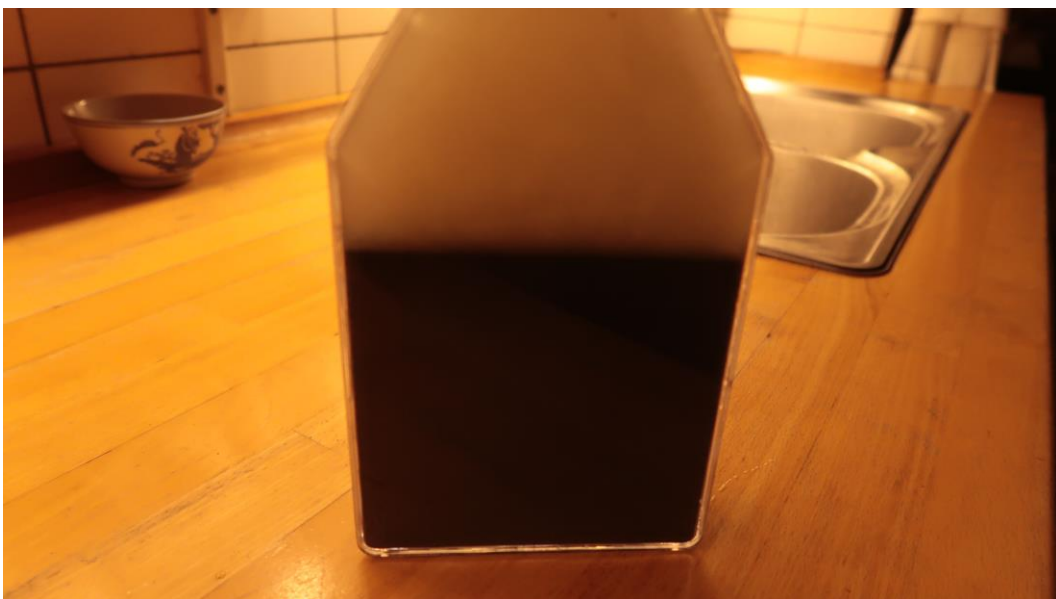
Spildevandsprøven vi fiskede op 6/2-2023 direkte i udløbet fra RGS NORDIC ser sådan ud få minutter efter påfyldningen i prøveglasset. Den har nu stået på mit skrivebord i 4 måneder hvor faconen af bundfaldet hele tiden ændrer sig på magisk vis.

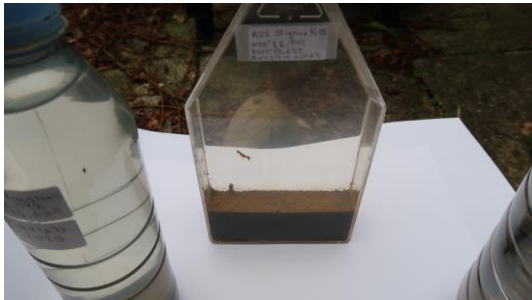
Slammet har været i ro i 4 dage

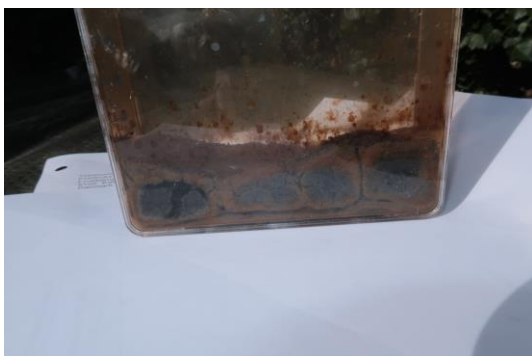
og her er hele indersiden af prøvebeholderen dækket af en oliefilm.

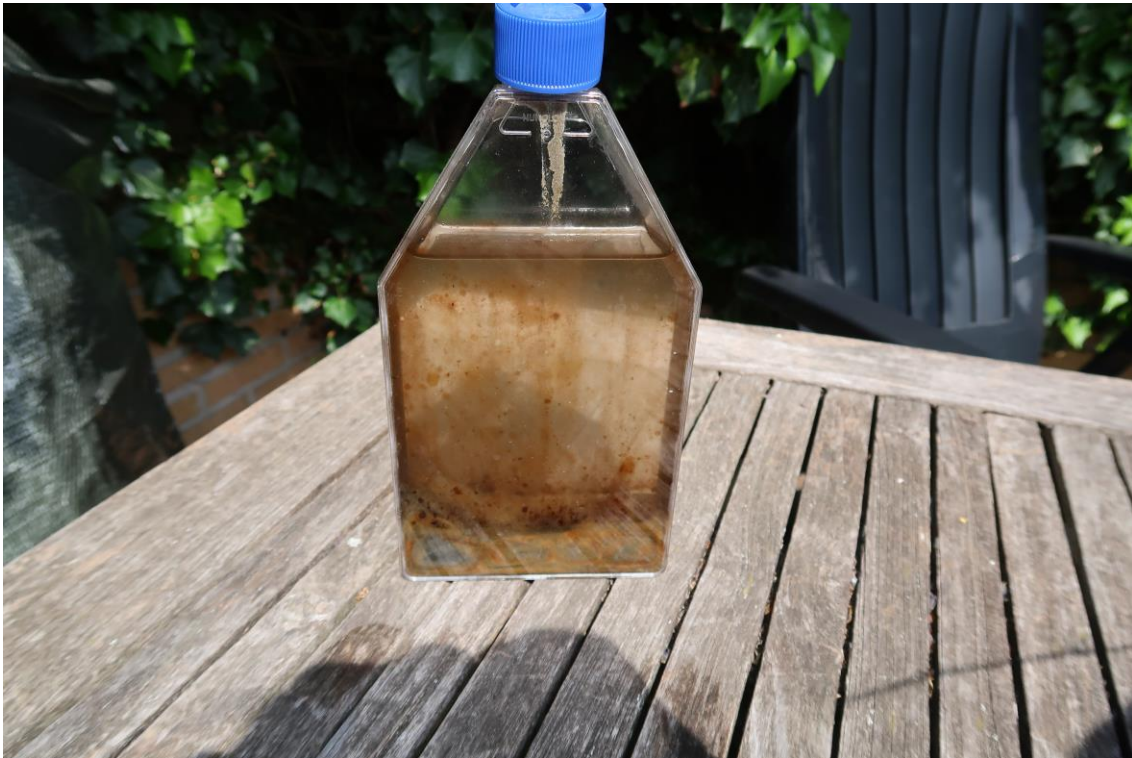
Denne norske olie slam prøve har nu stået på mit skrivebord i 4 måneder.

Hver dag ændre den sig og den brune oliefilm breder sig og bliver mere uigennemsigtig.

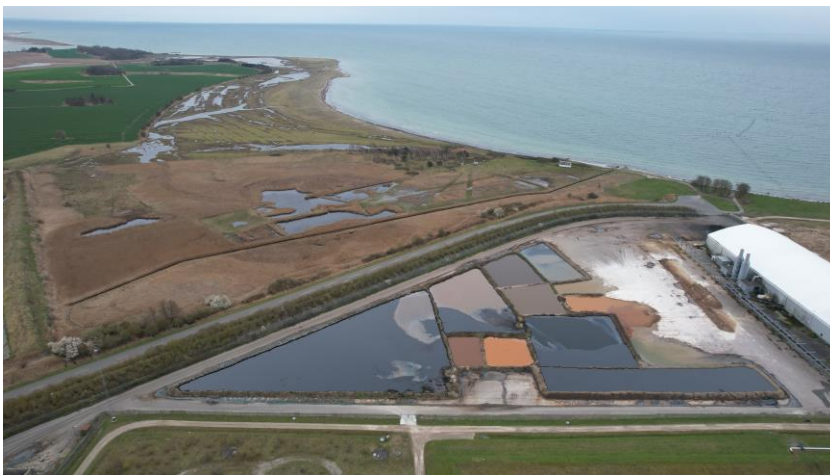
Her er udlagt forskellige typer kemisk affald der skal bortskaffes. Noget af det fordamper og noget trænger ned i grundvandet. I et rigtigt affaldsdepot skal der nederst ligge en vandtæt membran og et perkolat drænsystem der opsamler giftighederne.

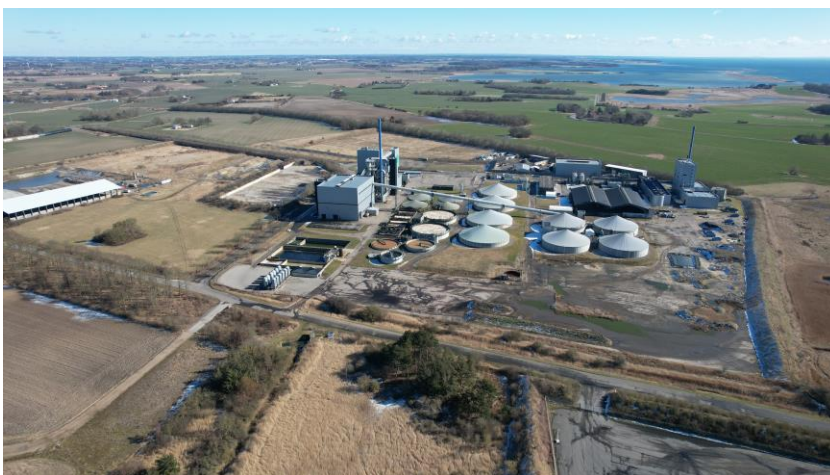
Der er en ulidelig kvalmende stank fra denne del af RGS Nordic anlægget. Det skyldes bl.a. tankene der ikke er overdækket. Her blæses luft igennem slammet og store mængder ildelugtende kulbrinter frigives ud i den fri luft. Midt i foto er et stort område med en diffus placering af jordbunker. Når det regner meget ligner det mest en stor sø med små øer.

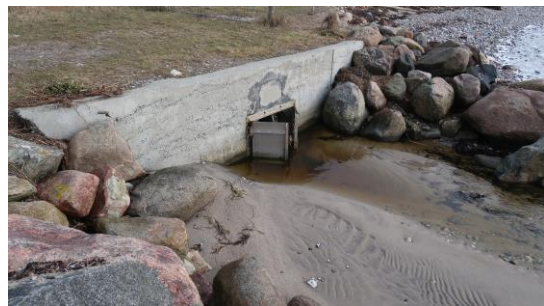
Kanalen leder vand væk fra affaldsdepotet direkte ud i Agersøsund.

Drænvandet skummer og det gør rent grundvand ikke. Udløbsvandet er helt brunt

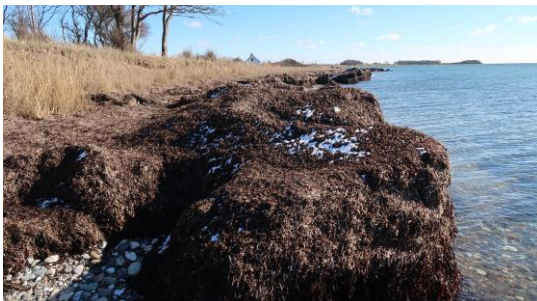
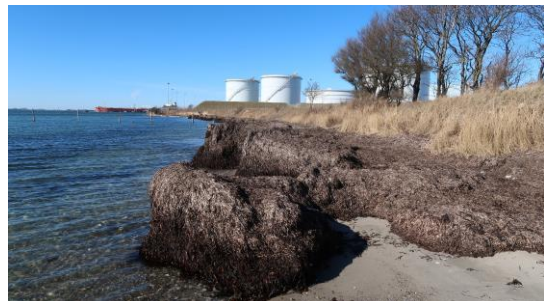
Det er meterhøje bunker af døde havbundsplanter der ligger her.

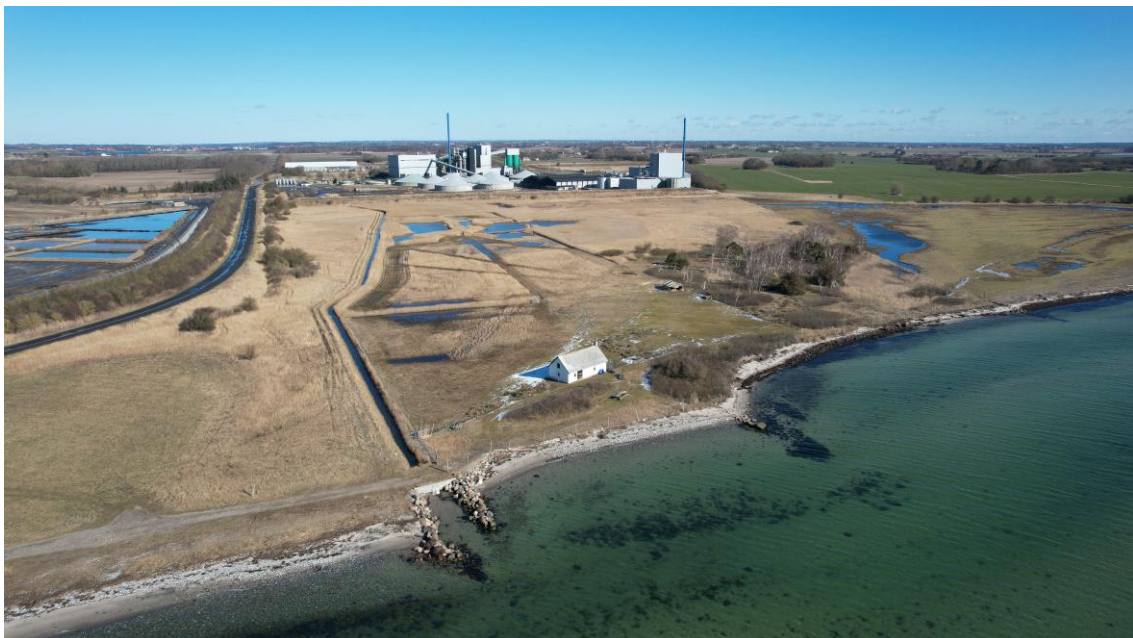
T.h. på foto kan vi se at vandet er sort helt inde ved strandbredden. Slammet ligger ikke stille, men flytter sig rundt afhængig af vind og havstrømmene. Det er sorte aflejringer - som dem vi ser her – vi også kan se ved Omø.

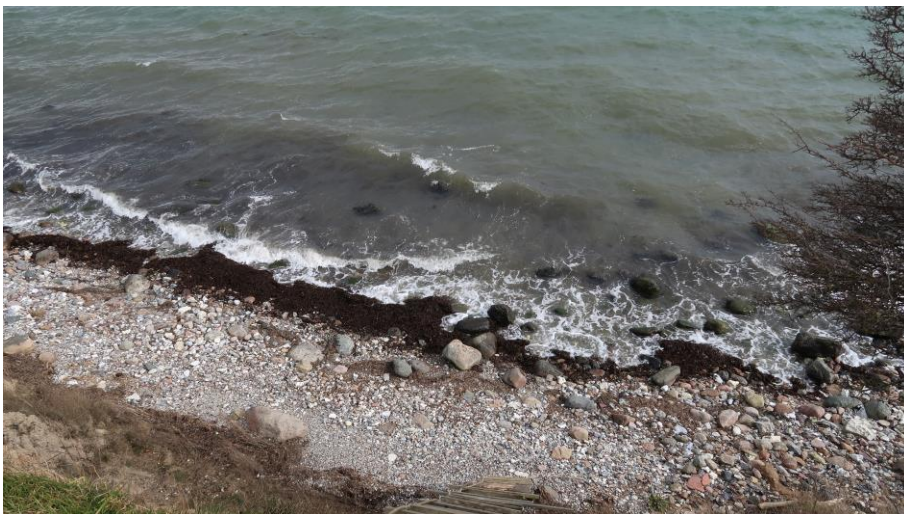
Vandet her er mørkebrunt og der er en kraftig skumdannelse.

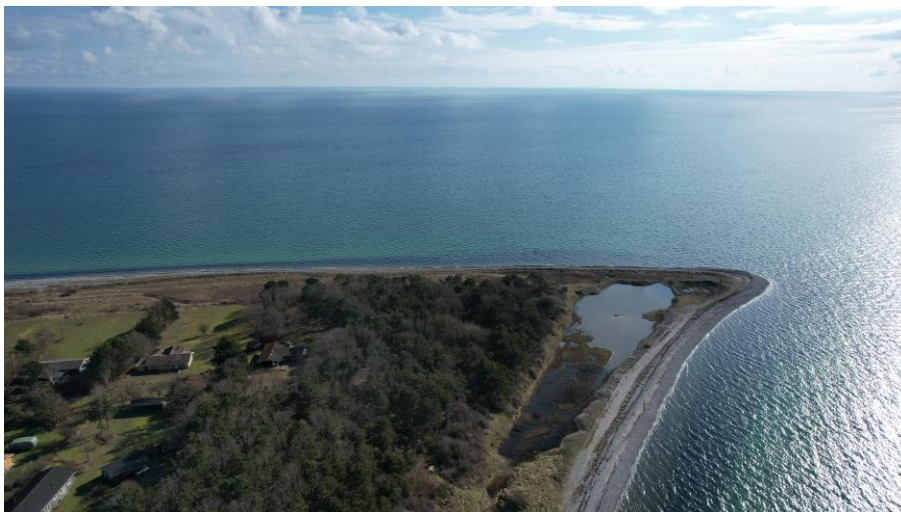
Sort slam følger strandkanten som en hånd der griber om Ørespidsen

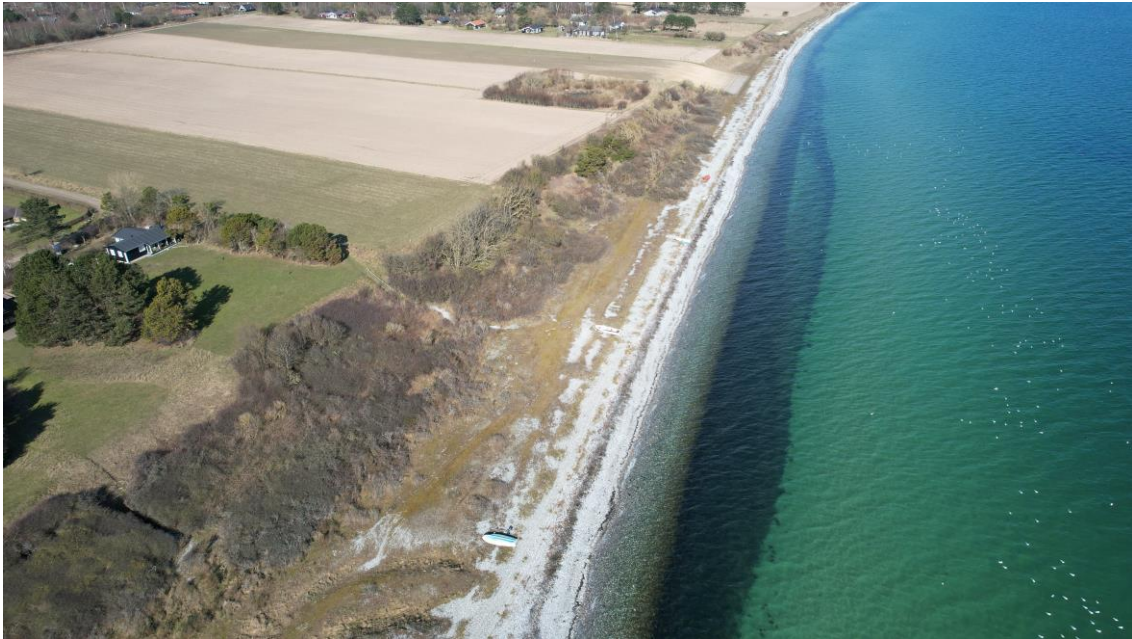
Langs østsiden af Omø ligger sorte striber af slam.

Dette område er et populært badeområde for sommerhus beboerne.
Vi har sammenlignet luftfoto fra 2016 med disse optagelser fra 2023 der her vises.
Det sorte slam er et tiltagende fænomen.
