Havarikommisionen
for vejtrafikulykker

Cykelulykker i kryds

Temarapport nr. 19
2024

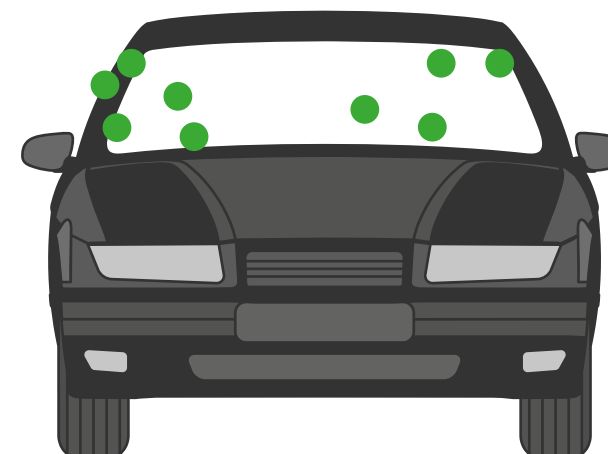
Figuren viser hovedets første kontakt med forruden/A-stolpen for 10 cyklister. 2 cyklister ramte næsten samme sted på forruden.

I 10 ulykker var cyklistens hoved i kontakt med forruden, og særligt de cyklister, som ramte A-stolpen, fik alvorlige hoved- og ansigtsskader

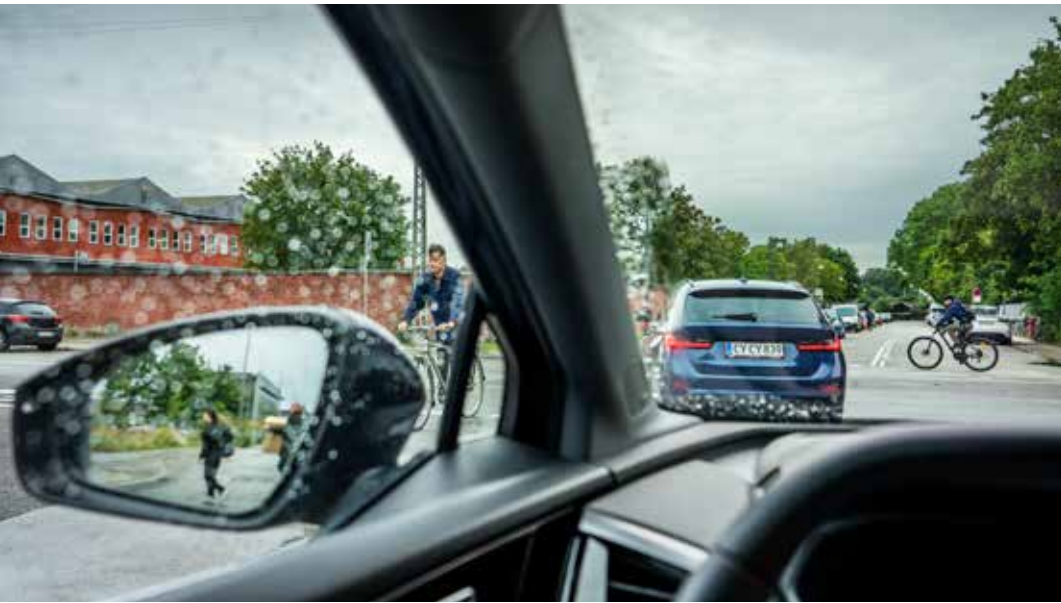
Hvis bilisten orienterer sig, mens han triller fremad, vil der faktisk kunne opstå en situation, hvor cyklisten ikke på noget tidspunkt bliver synlig uden for det lille område mellem spejl og A-stolpe, før det er for sent for bilisten at nå at standse inden en kollision. Situationen ses på de tre nedenstående illustrationer, hvor den lille cyklist dog kan skimtes kortvarigt. Det er dog klart, at hvis føreren bevæger overkroppen i forbindelse med orienteringen, vil han kunne se området bag sidespejl og A-stolpe.

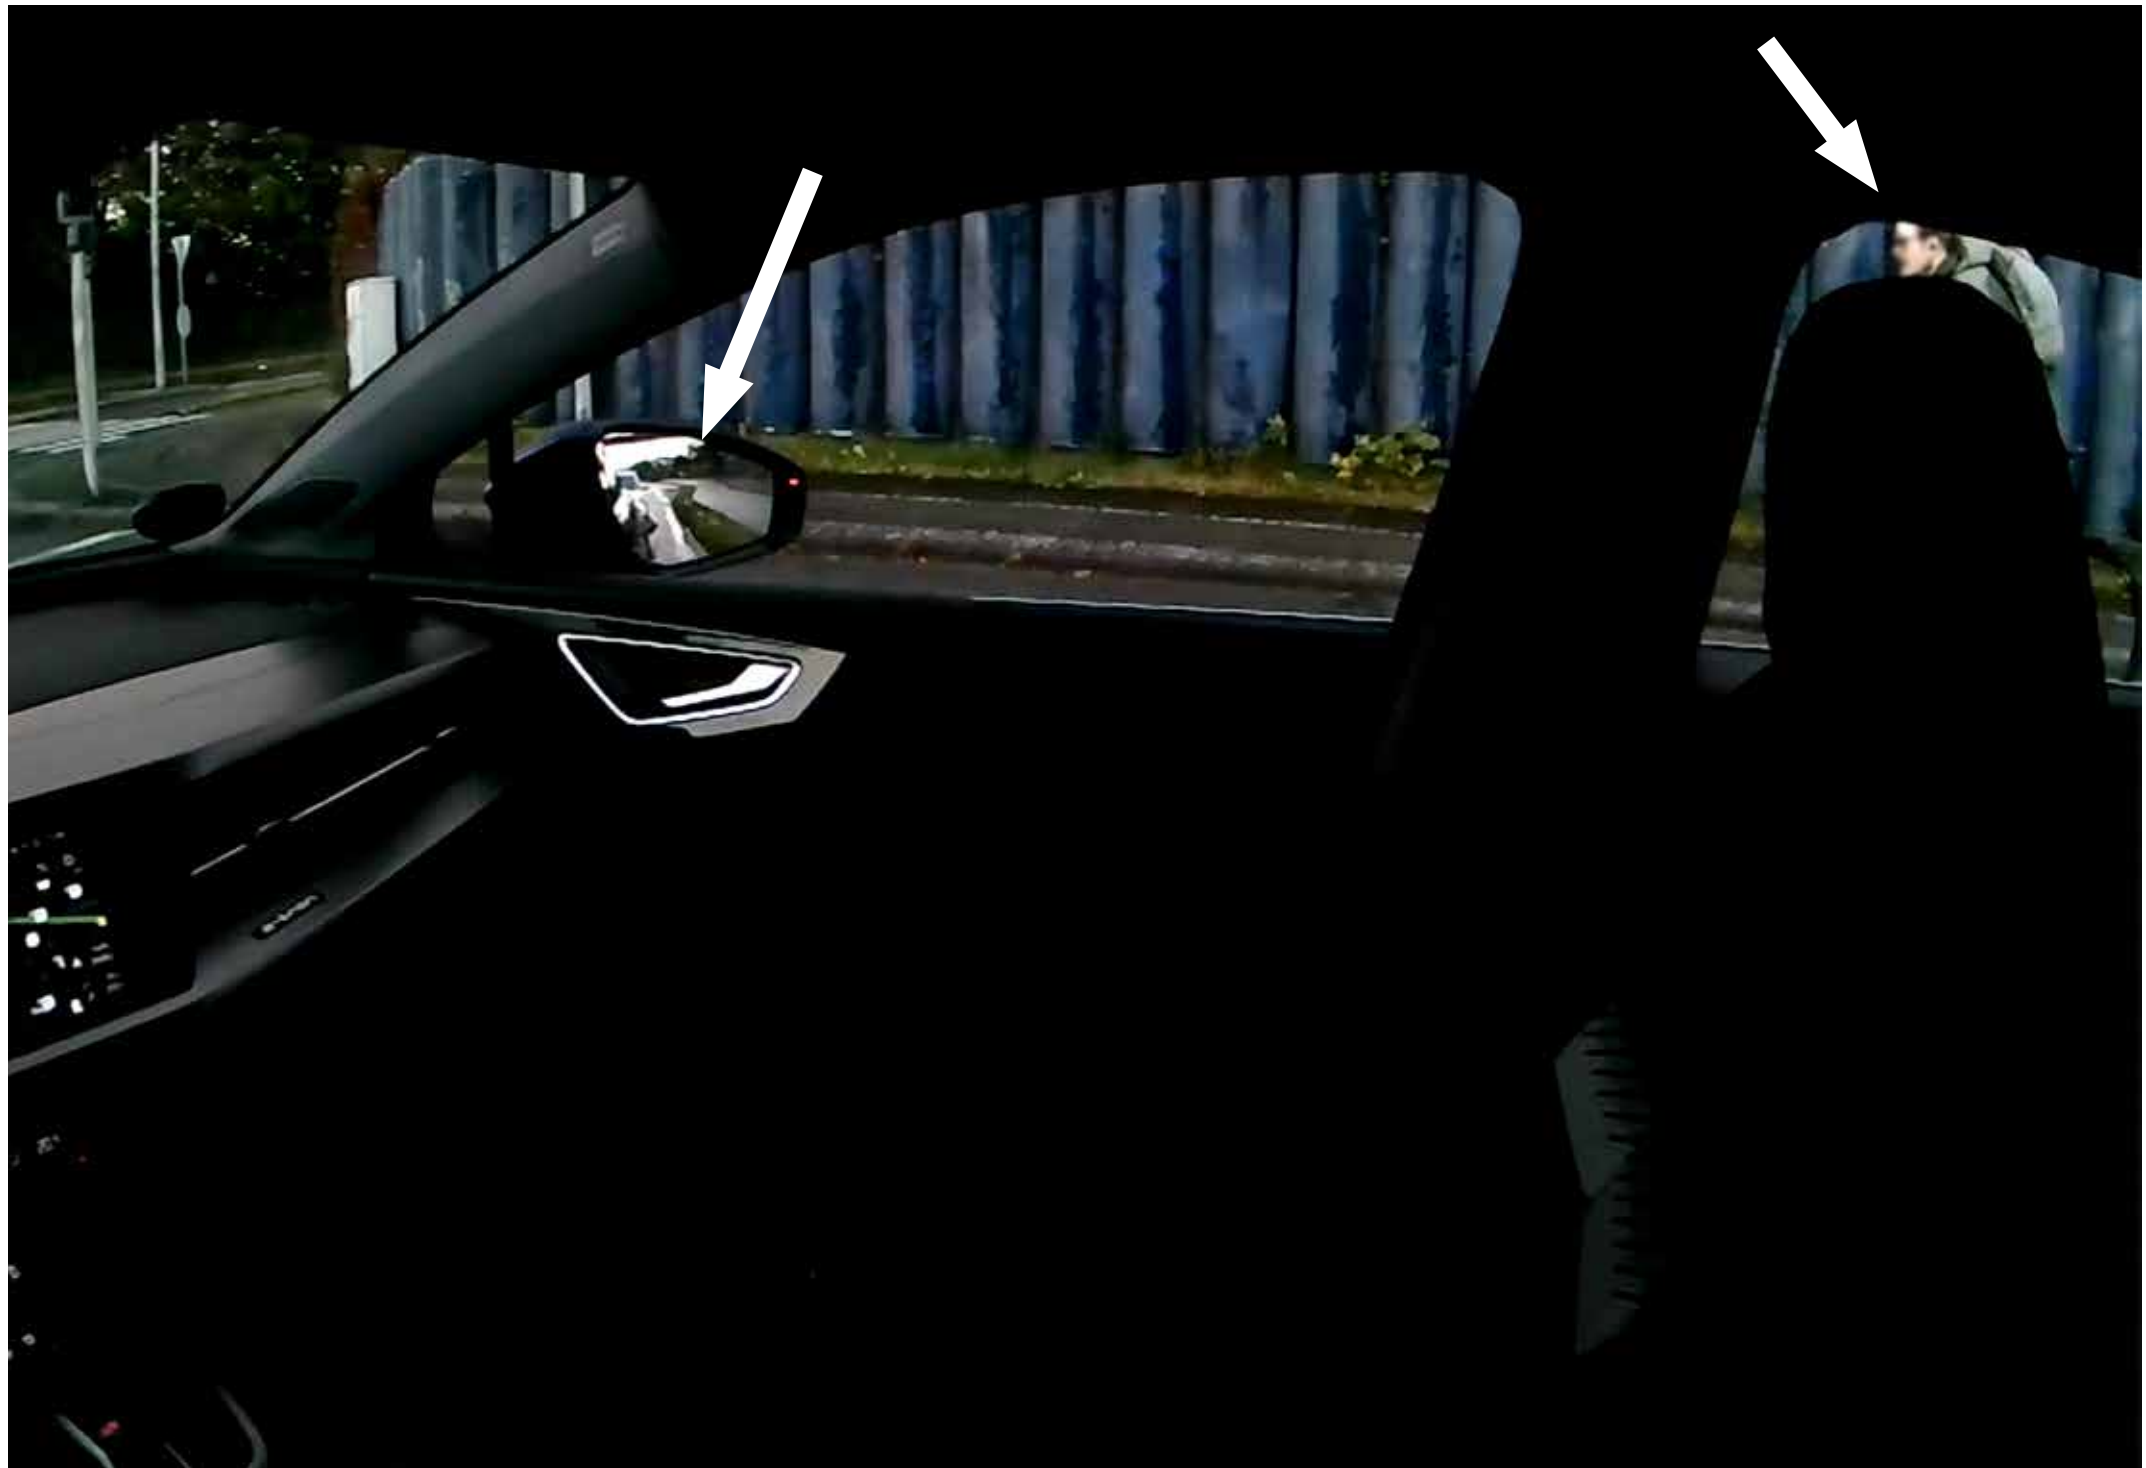
Som det er illustreret på nedenstående foto, vil en cyklist, som ellers er synlig gennem sideruden, kunne overses, hvis føreren for eksempel retter øjnene mod sidespejlet i det samme øjeblik. For som det ses af fotoet, er cyklisten ikke synlig i sidespejlet på det tidspunkt.

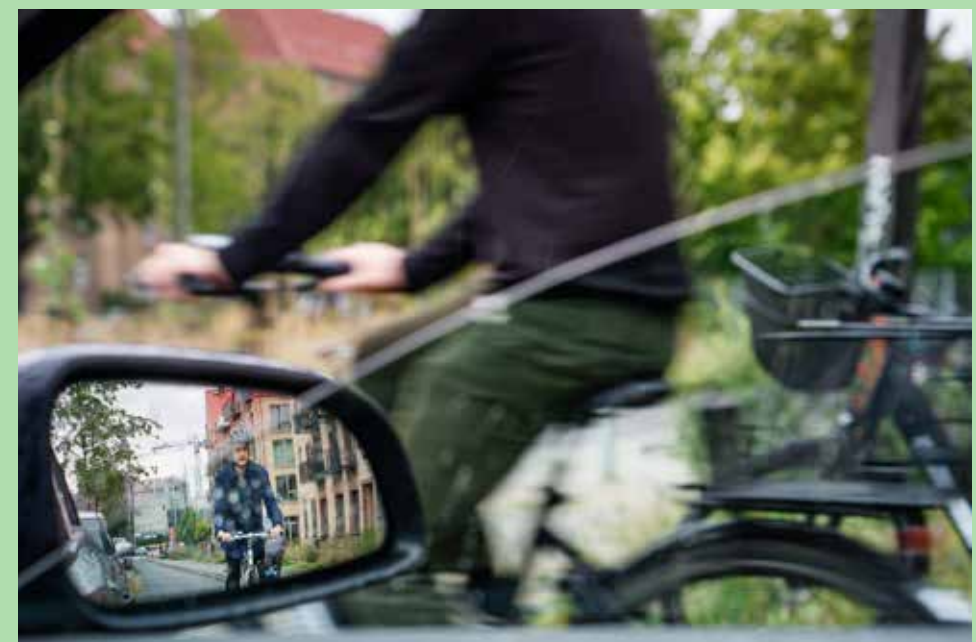
Cyklist usynlig i sidespejl ved skrå placering

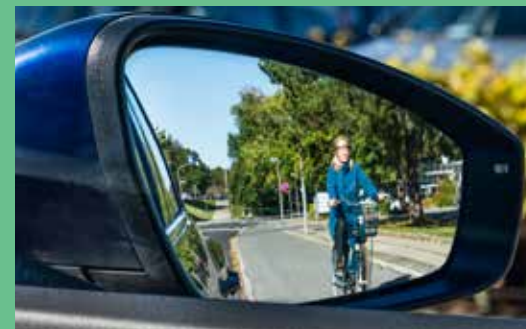
2 sek. før kollision

Korrekt indstillet sidespejl:

Det er afgørende, at føreren af bilen, før hver tur begynder, kontrollerer, at spejlene er indstillet korrekt.

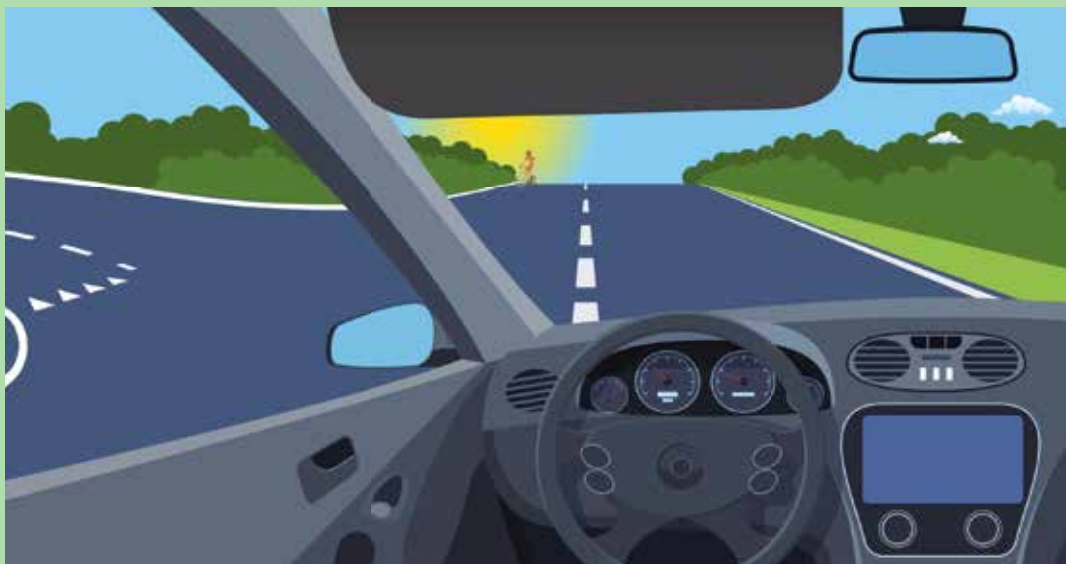
Lav siddeposition betyder, at solen blænder, selvom solskærm er slået ned.

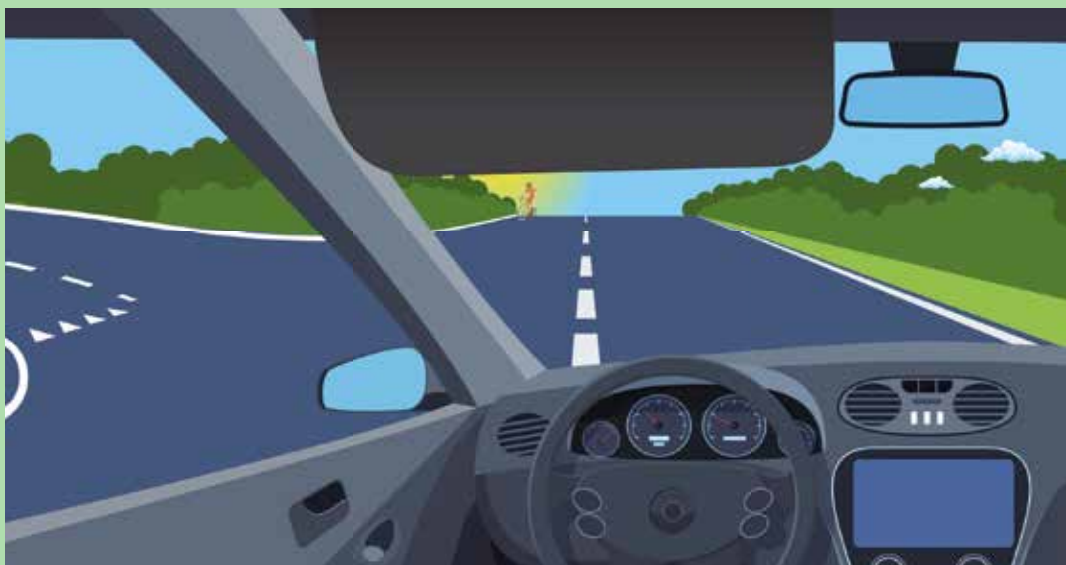
Optimal siddeposition. Solen blænder ikke, og cyklisten er stadig synlig under solskærmen.
