Søulykkesrapport

KAREN DANIELSEN
Påsejling af Vestbroen
over Storebælt
3. marts 2005

Søulykkesrapport
udarbejdet i samarbejde mellem
Bahamas Maritime Authority
& Opklaringsenheden

Søulykkesrapporten er udsendt den 17. august 2005

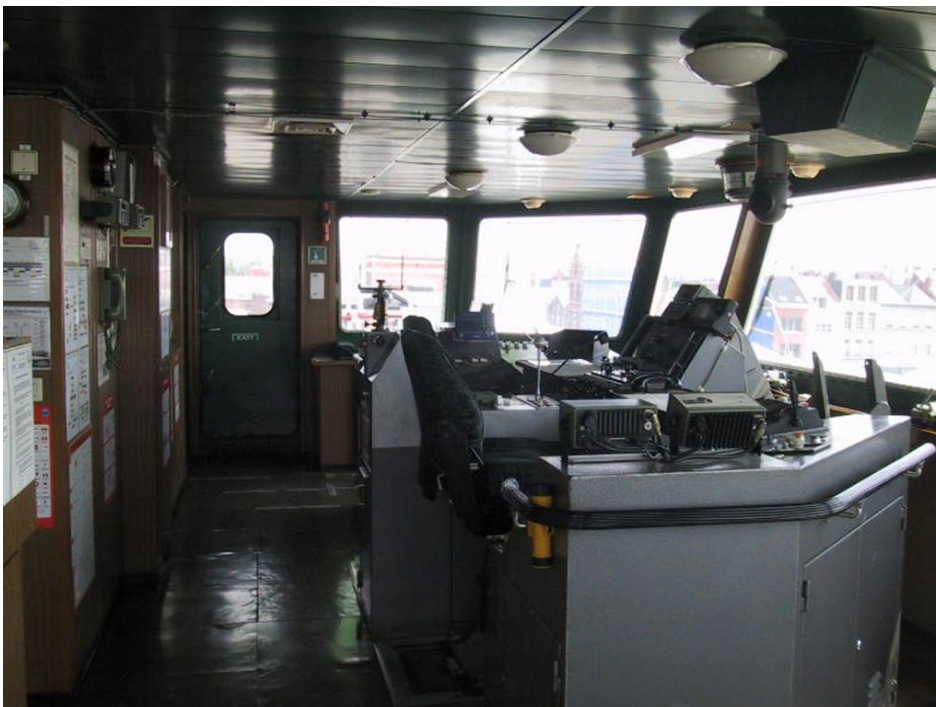
KAREN DANIELSEN's styrehus fotograferet fra styrbord mod bagbord

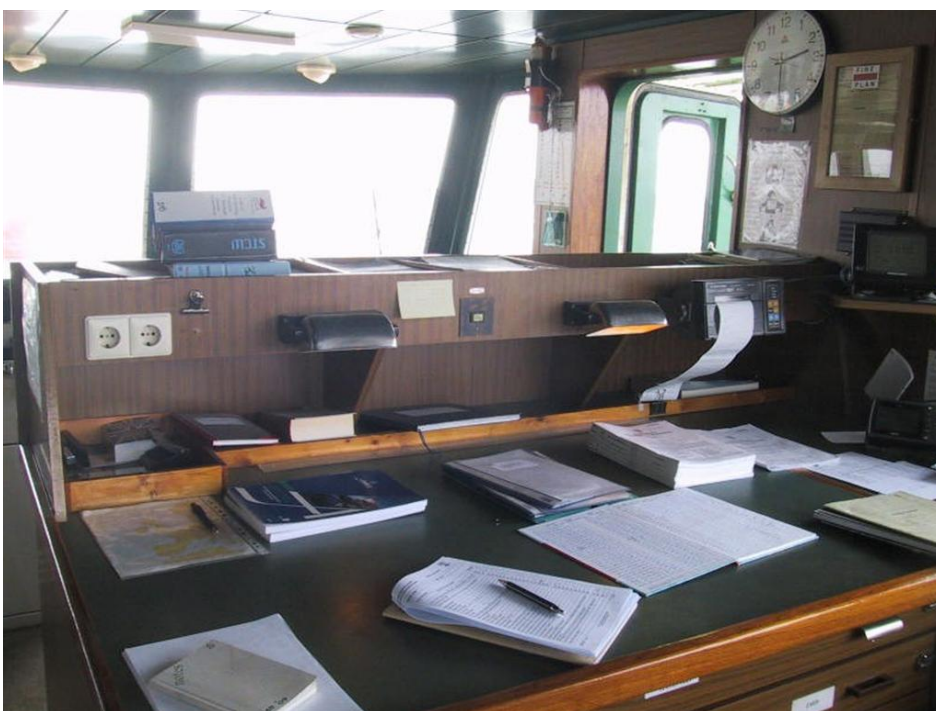
Kortrummet fotograferet agten fra mod styrbord side. GPS ses til højre på billedet

Der er to stk. GPS-anlæg - en placeret ved styrepladsen samt en over kortbordet. Den forestående rejse var tastet ind på GPS Navigator af typen Simrad GN 33 placeret over kortbordet – se billedet af kortrummet nedenfor.

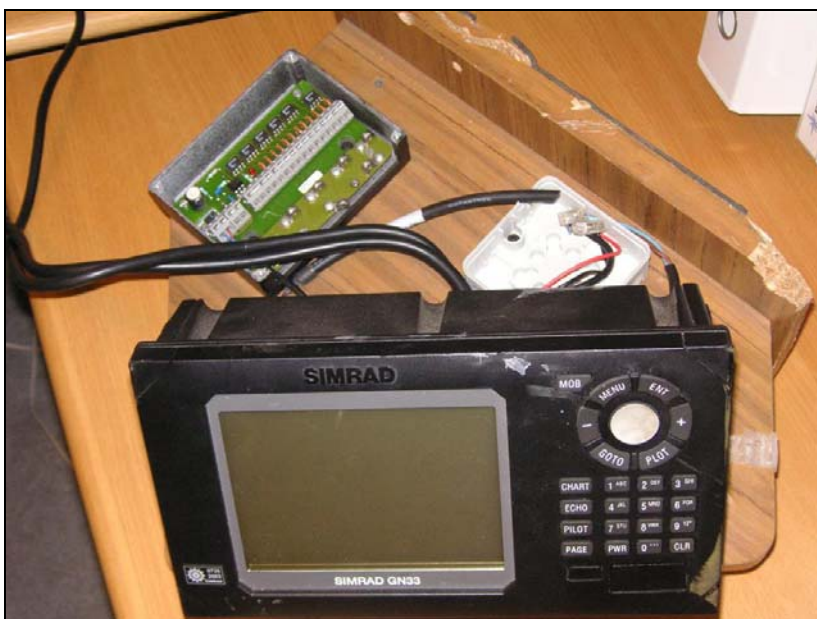
SIMRAD GN33 GPS Navigator

Ruteplanlægningen for skibets sejlads var imidlertid lagt ind i skibets GPS-udstyr, der blev fundet i resterne af det ødelagte styrehus. GPS-udstyret viste sig at være funktionsdygtigt.

SIMRAD A/S har oplyst, at firmaet monterede udstyret om bord den 3. marts 2003, samt at den tilhørende GPS-antenne var en almindelig GPS 4-antenne uden differentiering. Ifølge SIMRAD A/S har det monterede udstyr en positionsnøjagtighed på ca. 15 meter. Antennen var monteret på styrehustaget agter i styrbord side.

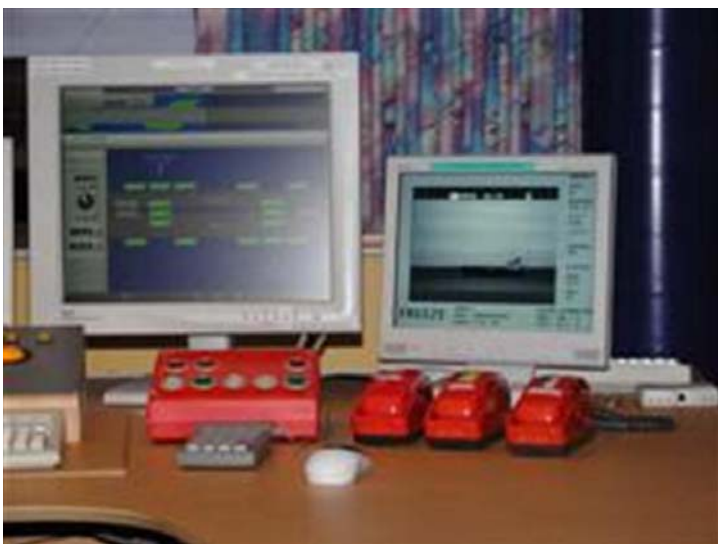
Alarmpanelet. Kilde: VTS's hjemmeside.

Alarmpanelets venstre side dækker Vestbroen og den højre side Østbroen. Forvarsel gives ved at trykke på den hvide og den ene røde knap. Alarm gives ved at trykke på den hvide og den anden røde knap. Den grønne knap påvirkes ved afmelding. Den midterste hvide er for lampetest. Panelet for Østbroen indeholder kun en alarmknap, fordi et forvarsel her normalt ikke vil være relevant. Den røde lampe blinker, indtil der er kvitteret for modtagelse af alarmen. På skærmen ovenover vises, hvem af de 3 modtagere der har kvitteret for alarmen.

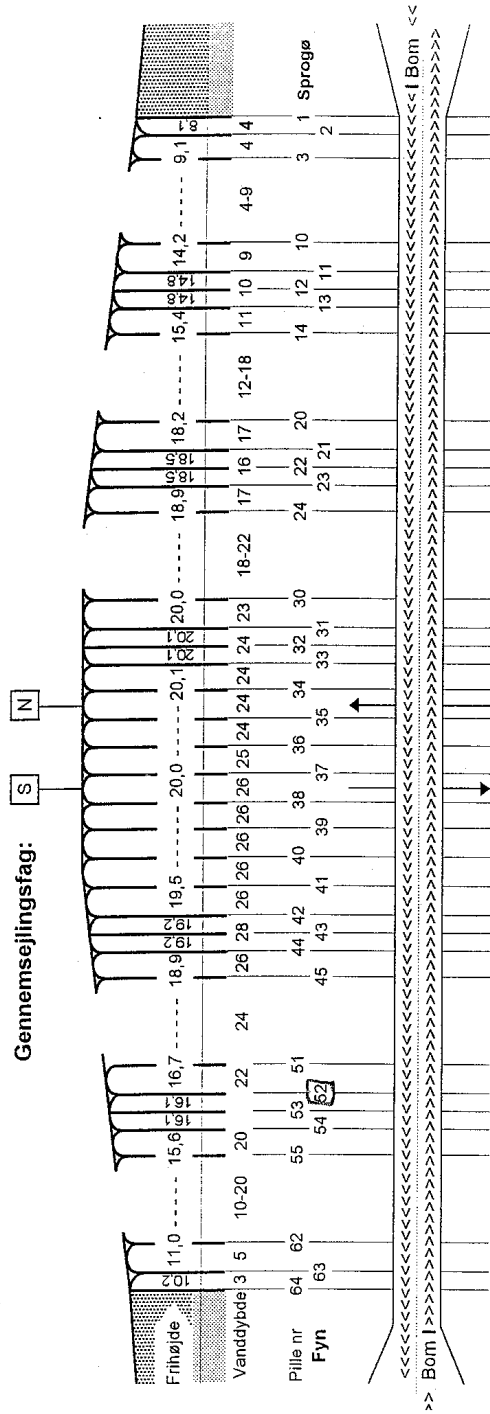
VTS Storebælt Vestbroens arrangement med frihøjder mm.	Dato: 24-08-98 Rev.: 24-08-98	VIIS Rådgivende Ingeniører Tel 3526 2555
	Godkendt: CH VTS J. BRANDT

Frihøjder er anført i m ved normal højvande og viser den maksimale frihøjde midt i hvert fag under den nordlige brodrager (Jernbanebroen). Frihøjden ved bropillerne er 3,6 m mindre
 Frihøjde under den sydlige brodrager (Vejbroen) er 1,3 m større end frihøjden under den nordlige brodrager (jernbanebroen).

Placering af bomanlæg til afspærring af vejtrafikken
