Søulykkesrapport

KAREN DANIELSEN
Påsejling af Vestbroen
over Storebælt
3. marts 2005

Søulykkesrapport
udarbejdet i samarbejde mellem
Bahamas Maritime Authority
& Opklaringsenheden

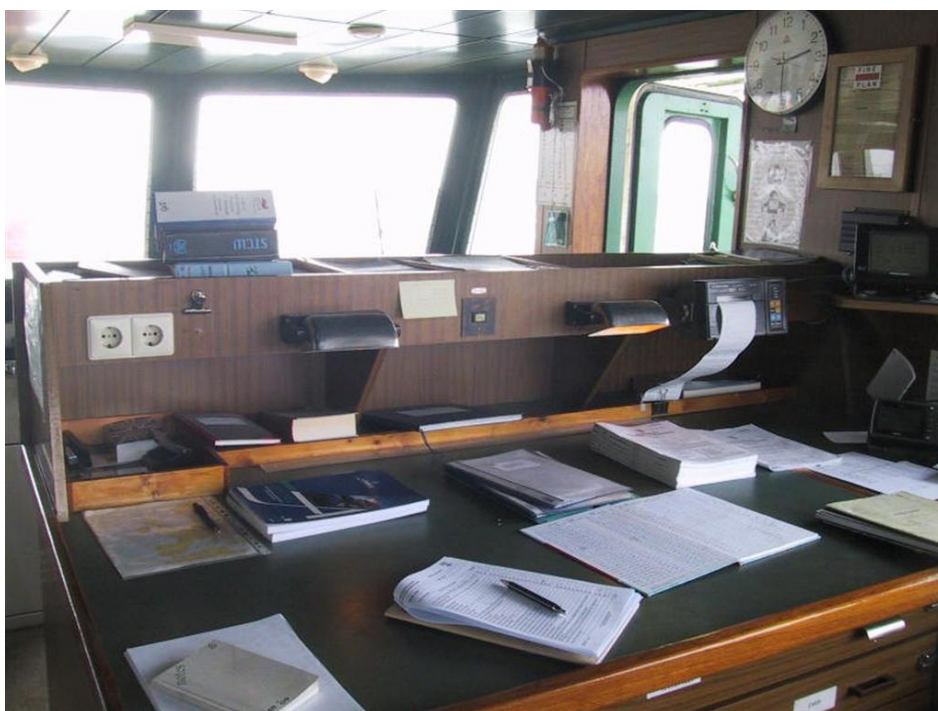
Kortrummet fotograferet agten fra mod styrbord side. GPS ses til højre på billedet

Der er to stk. GPS-anlæg - en placeret ved styrepladsen samt en over kortbordet. Den forestående rejse var tastet ind på GPS Navigator af typen Simrad GN 33 placeret over kortbordet – se billedet af kortrummet nedenfor.

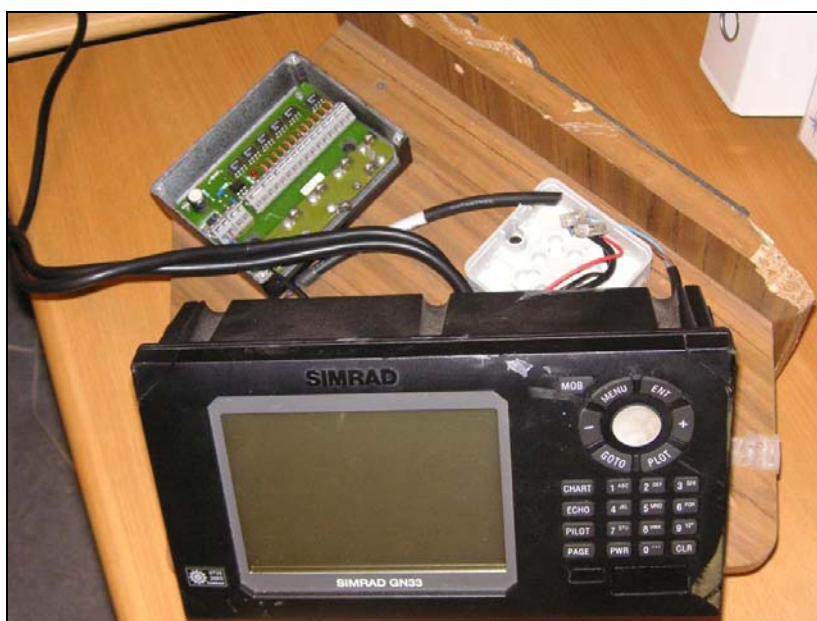
SIMRAD GN33 GPS Navigator

SIMRAD A/S har oplyst, at firmaet monterede udstyret om bord den 3. marts 2003, samt at den tilhørende GPS-antenne var en almindelig GPS 4-antenne uden differentiering. Ifølge SIMRAD A/S har det monterede udstyr en positionsnøjagtighed på ca. 15 meter. Antennen var monteret på styrehustaget agter i styrbord side.

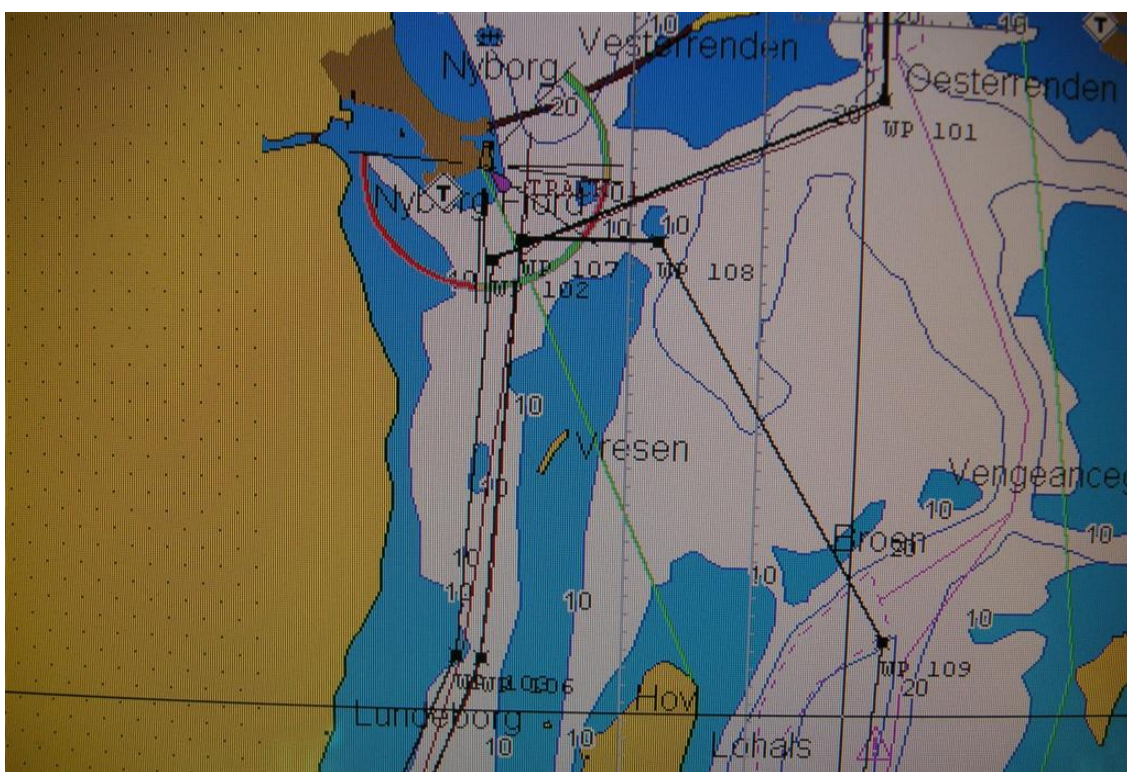
Data fra KAREN DANIELSENS GPS-udstyr blev overført på datakort og indlæst på SIMRAD CA44 med farvedisplay og med detaljeret søkort. (Se billeder nedenfor).

Billederne viser KAREN DANIELSENS sejllan indtastet i skibets GPS – både til og fra Svendborg.
