## Virumgård Lyngby almennyttige Boligselskab

### Skema A-ansøgning om støtte til byggeskaderenovering og forbedrings- og opretningsarbejder i henhold til lov om almene boliger § 91, stk. 2-5, i medfør af lov om almene boliger m.v. § 95 stk. 1.

## SKEMA - Udvendig registrering af hovedøre og vinduer af træ

**REGISTRERINGSKEMA - UDVENDIGE OVERFLADER**

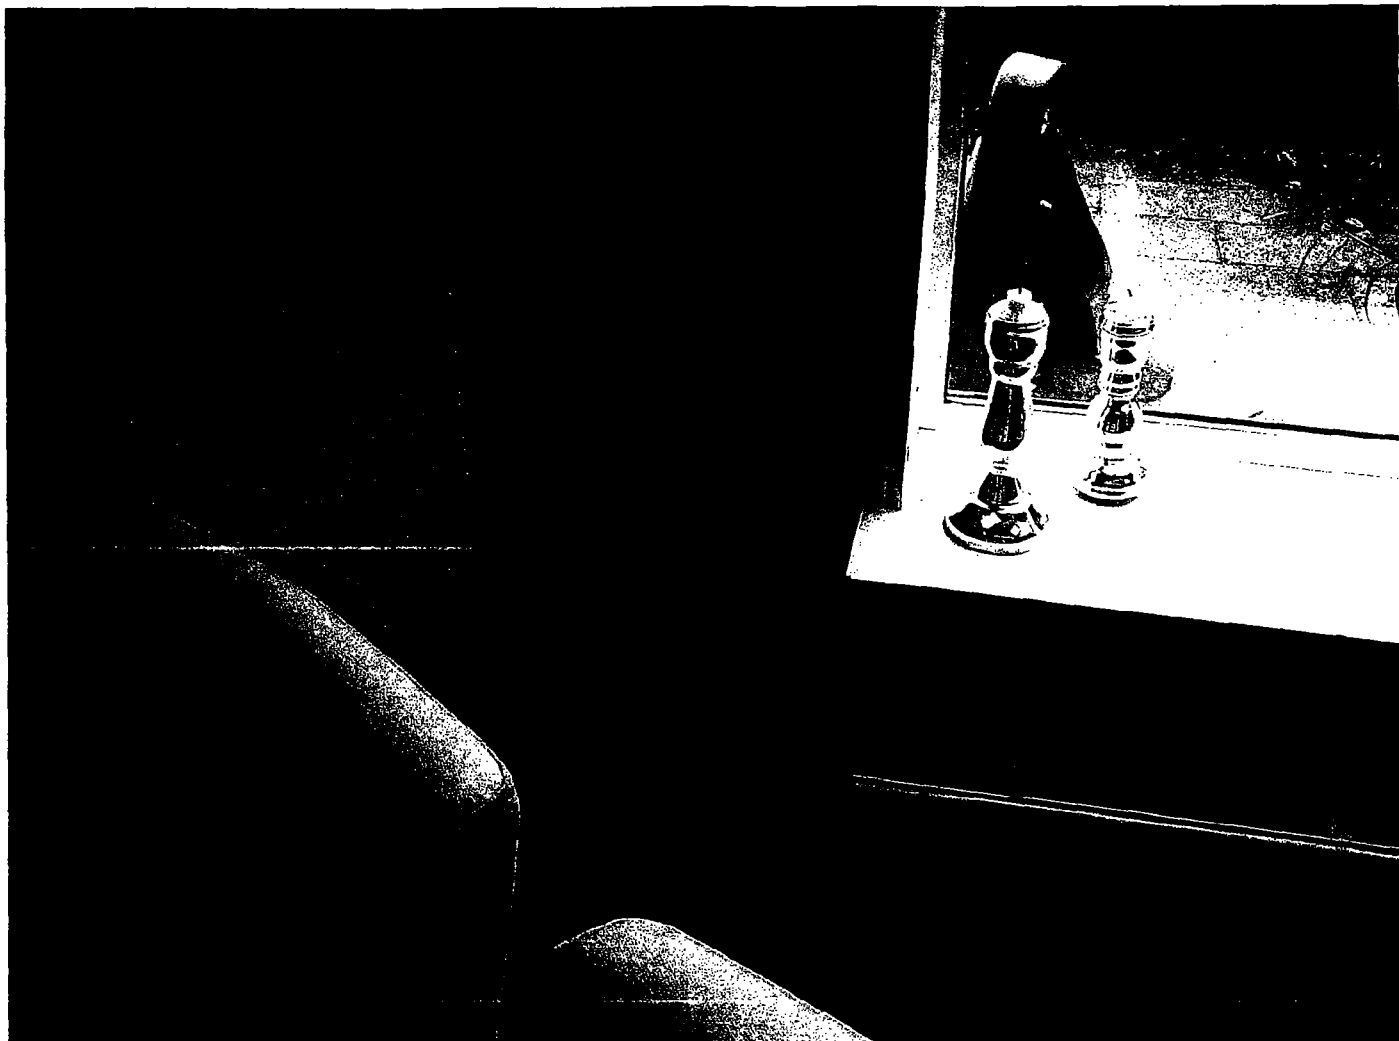
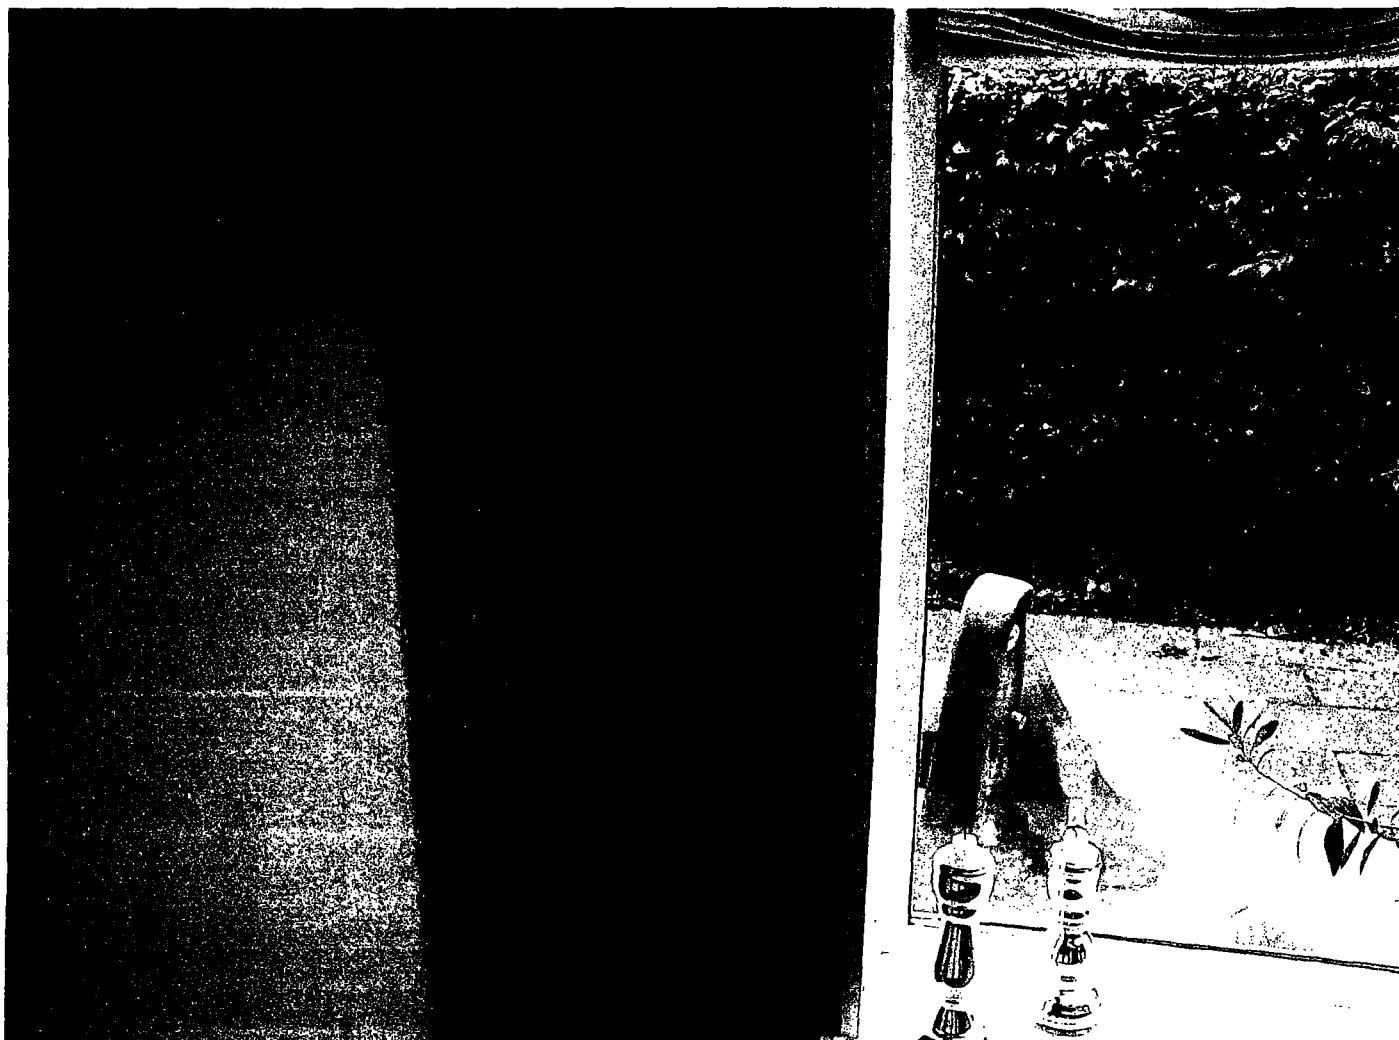
Fugt og skimmelsvampe
