HAVARIKOMMISSIONEN FOR VEJTRAFIKULYKKER

Ulykker mellem højresvingende lastbiler og ligeudkørende cyklister

Rapport nr. 4, 2006

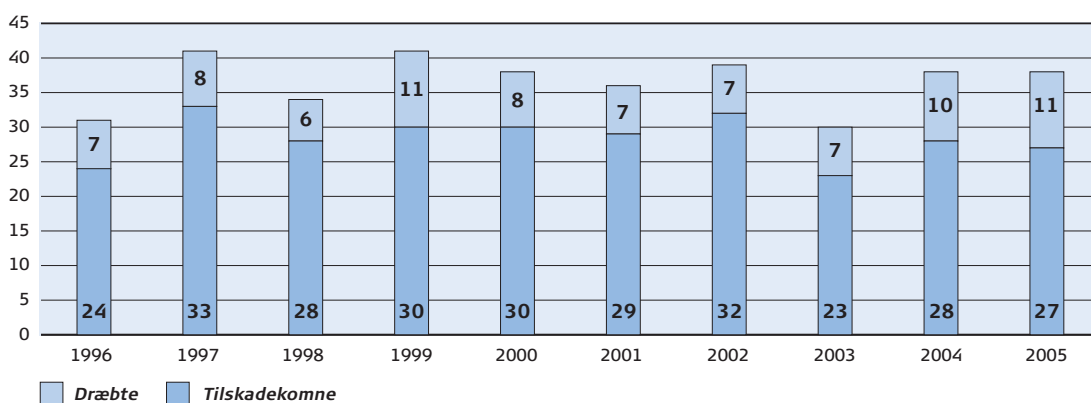
Figur 1.1: Antallet af dræbte og tilskadekomne cyklister i ulykker mellem højresvingende lastbiler og ligeudkørende cyklister i perioden 1996-2005

Antallet af dræbte og tilskadekomne cyklister i ulykker mellem højresvingende lastbiler og ligeudkørende cyklister er derimod ikke faldet, men har ligget nogenlunde stabilt over de seneste 10 år.

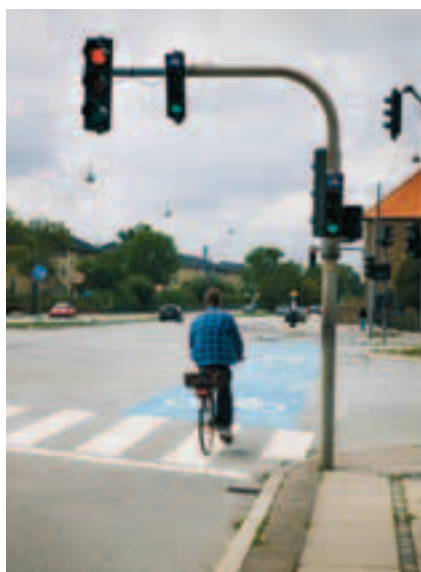
Billede 2.7: Førgrønt for cyklister, hvor der er et særligt cyklistsignal, der giver grønt for cyklisterne nogle sekunder før bilerne. Herved får cyklister, der starter efter at have holdt for rødt, et forspring i forhold til bilerne og bliver derved mere synlige

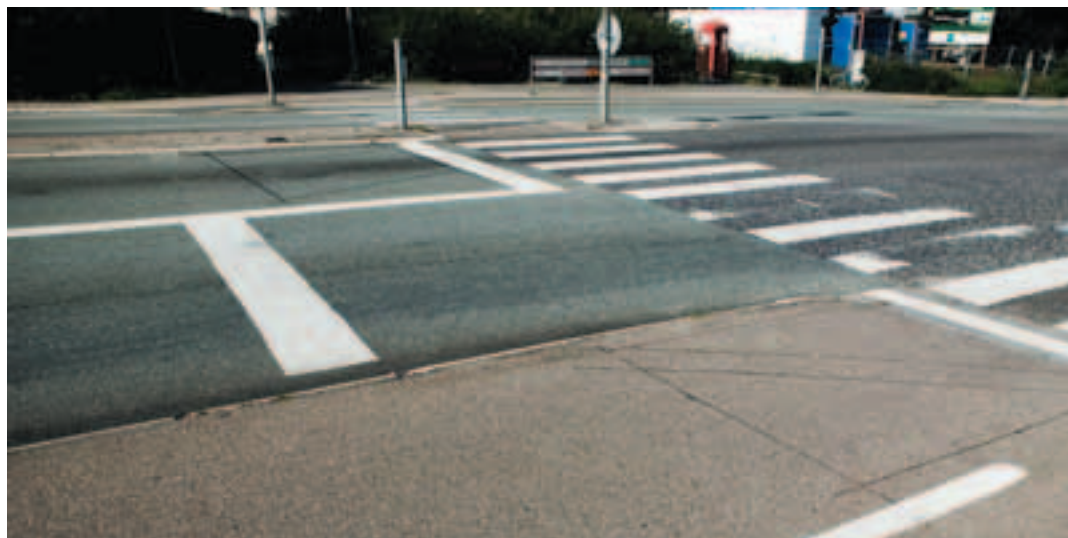
Billede 2.8: Tilbagetrukket stopstreg for biltrafikken etableret ved, at cykelstier og -baner er ført frem til stoplinjen kombineret med en tilbagetrækning på 5 m af stoplinjen for bilister. Cyklister får herved et forspring i forhold til den højresvingende biltrafik. Af hensyn til fodgængerens sikkerhed bør stopstregen trækkes tilbage i begge kørebaner

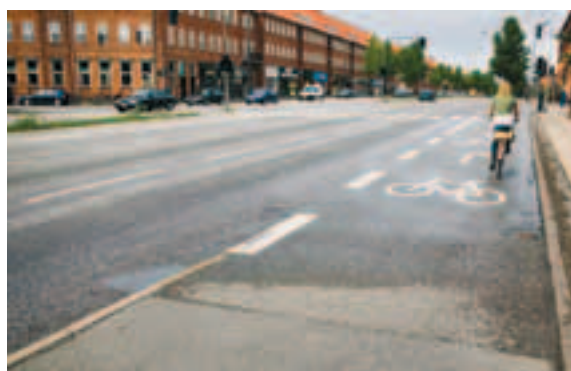
Billede 2.9: Afkortet cykelsti, som etableres ved at cykelstien eller -banen afbrydes i nogen afstand fra stoplinjen, hvilket vil muliggøre fletning mellem cyklister og højresvingende bilister i et kørsor afmærket med højresvingsspil

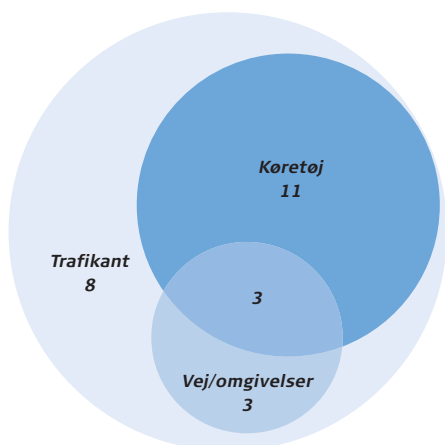
Figur 3.1: Fordeling af ulykkesfaktorer i de 25 ulykker

I de 25 ulykker er fordelingen af faktorer som vist nedenfor. Tallene angiver antal ulykker med de pågældende ulykkesfaktorer. I samtlige ulykker er der udpeget ulykkesfaktorer knyttet til trafikanten. I 14 ulykker er der desuden udpeget ulykkesfaktorer knyttet til køretøjet. I 6 ulykker er der udpeget ulykkesfaktorer relateret til vejen/omgivelserne. I 4 ulykker er der udpeget ulykkesfaktorer fra alle 3 kategorier.

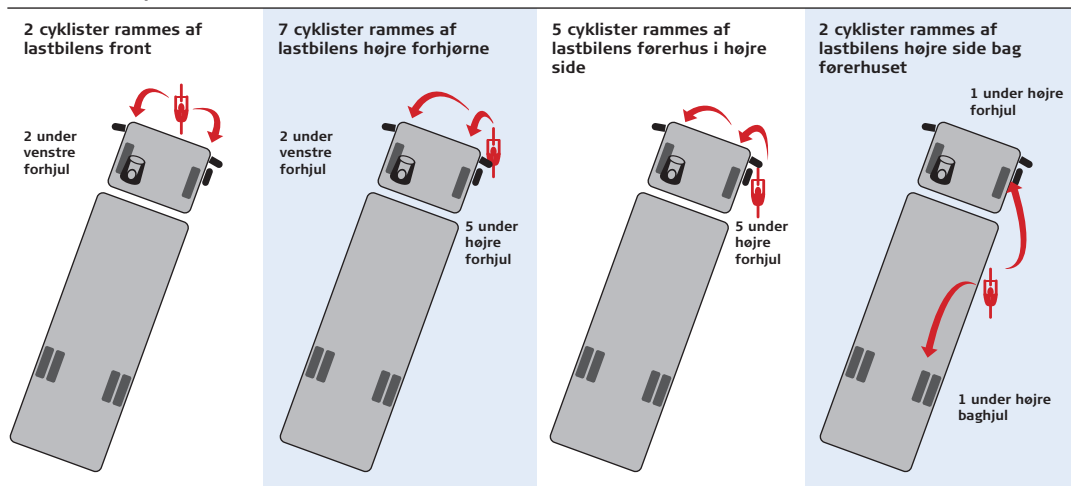
Figur 4.1: Kollisionspunkt mellem lastbil og cyklist. Første aksel, der overkører cyklisten

Af de 16 overkørte cyklister kom 8 cyklister ind under højre 1. aksel, her blev 5 dræbt. 4 cyklister blev overkørt af venstre 1. aksel, og heraf blev 2 dræbt. 3 cyklister kom ind under højre 2. aksel på forvognen, og heraf blev 1 dræbt. 1 cyklist kom ind under baghjulet i højre side og blev dræbt.

4 ud af 25 lastbiler var firakslede med 2 sæt styrende foraksler. Det betyder, at disse hjul under svingning bevæger sig uden for lastbilens side. I 3 af de ulykker, hvor en firakslet lastbil var involveret, blev cyklisten kørt over. I alle 3 tilfælde blev overkørslen af cyklisten først af hjulene på 2. foraksel.

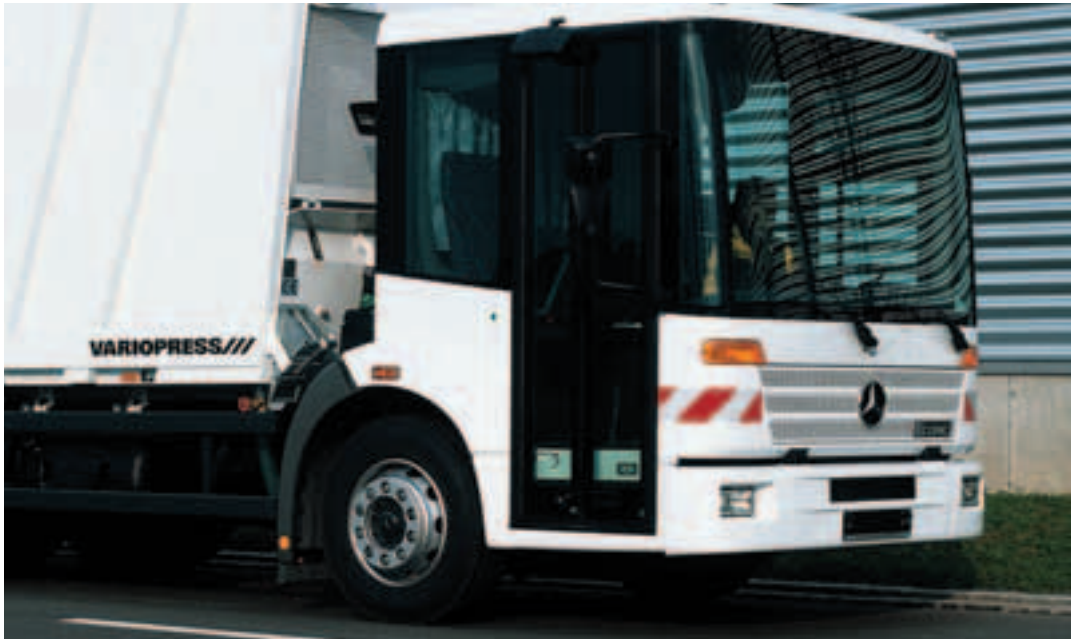
Billede 5.1: Eksempel på lavt førerhus med glasdør i højre side

Det er HVUs vurdering, at en tilsvarende lav placering af lastbilchauffører vil kunne løse nogle af de problemer, der i dag skabes af de meget høje lastbilførere med dårlige udsynsforhold, hvor føreren i høj grad sidder isoleret fra den omgivende trafik. Et eksempel på et lastbilførerhus, der lever op til disse krav, ses på billedet.

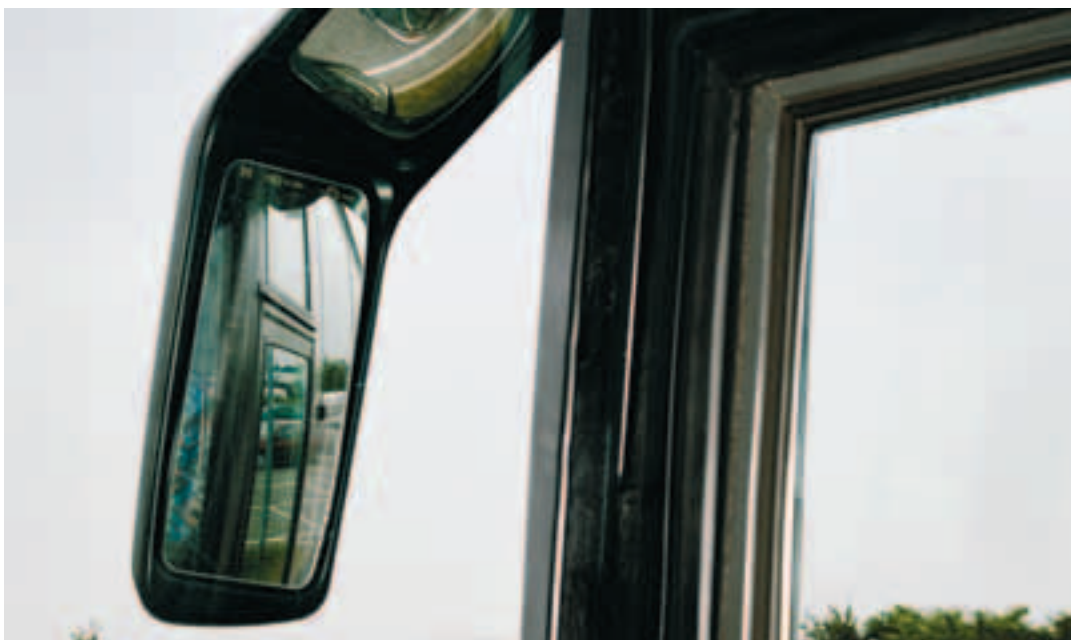
Billede 5.2: Eksempel på busarm

Endelig har de fleste busser en mere forenklet spejlløsning med 3 spejle placeret på en fremstrakt busarm, som både letter orienteringen og giver bedre udsyn til en række af de kritiske områder tæt på bussen. En række af HVUs forslag er derfor inspireret af den måde, busser er opbygget på.

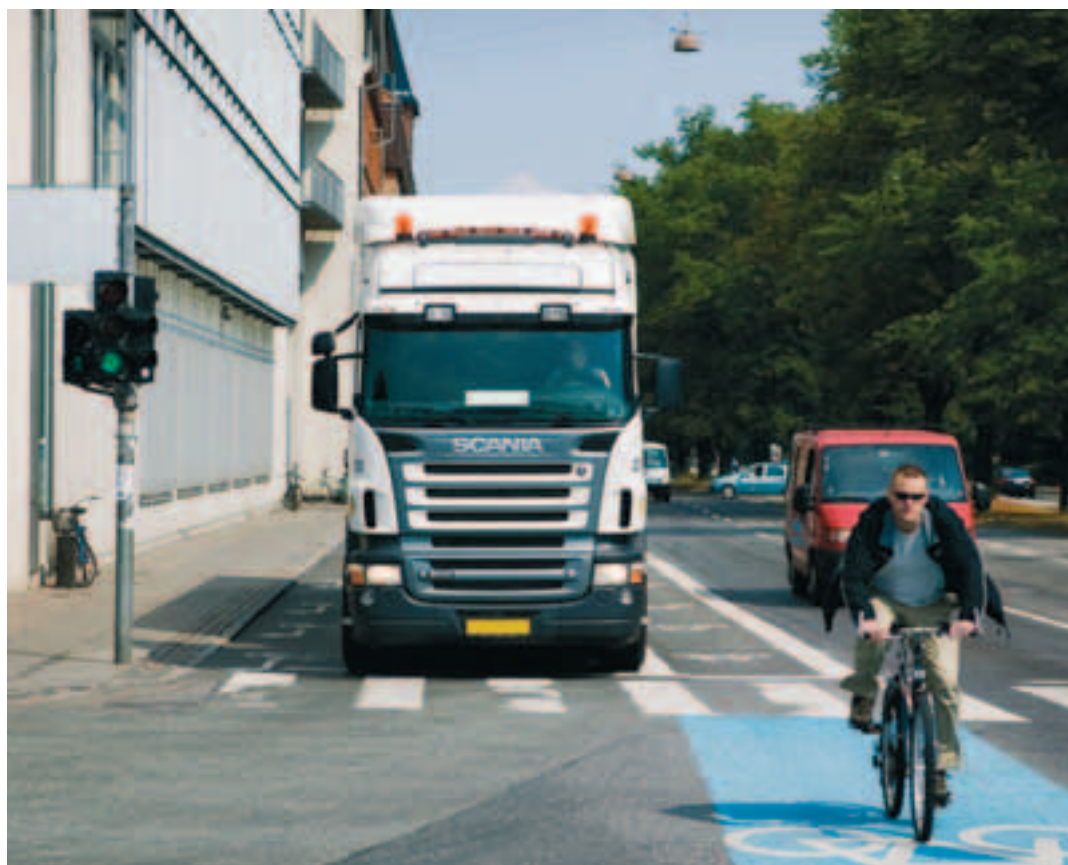
Billede 5.3: Cykelbane placeret mellem højresvingbane og ligeudbane i signalreguleret kryds. Ingen umiddelbar konflikt mellem højresvingende lastbiler og ligeudkørende cyklister

Afmærkningstiltagene er blandt andet at lade cykelsti/-bane fortsætte i en cykelbane mellem højresvingsbane og ligeudspor, etablering af 5 m tilbagetrukket stopstreg i eksisterende signalregulerede kryds samt gennemkørselsforbud for tunge køretøjer i boligområder, hvor lastbilen er kørt ind for at skyde genvej, men ikke har egentligt ærinde.
