Notat

Etablissement: 9117 Station Mestersvig

Dato: 02-12-2015

Påvirkning af indeklimaet i mandskabsbygninger Målerunde 2015

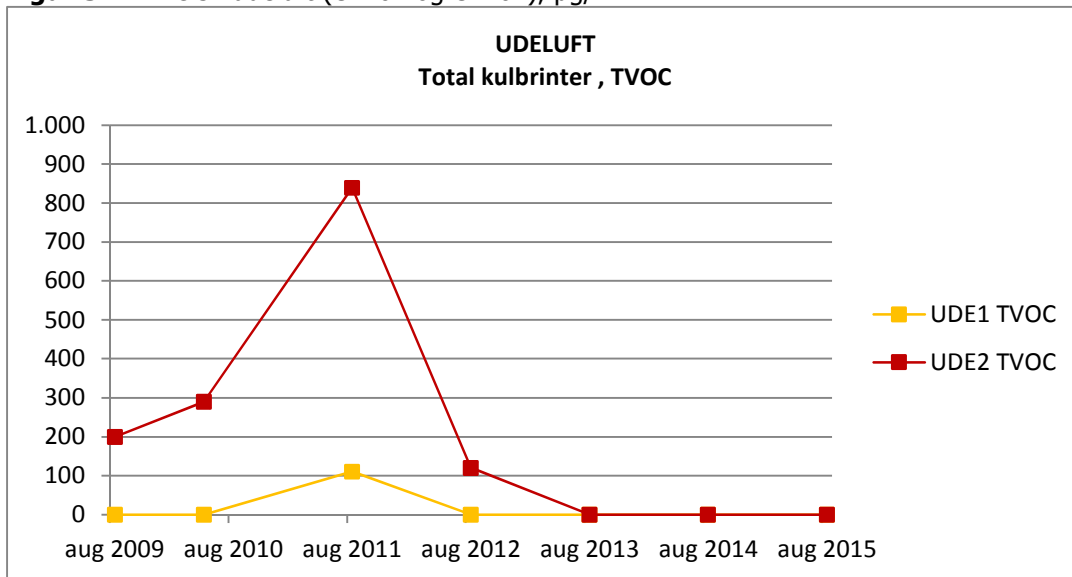
Figur 3.1: TVOC i udeluft (UL101 og UL102), $\mu\text{g}/\text{m}^3$

I 2015 er der ikke målt TVOC eller indhold af C₉-C₁₀ aromater i udeluften, mens benzenkoncentrationen i udeluften ved Radiofyret og Tårnet er målt til henholdsvis 0,093 µg/m³ og 0,15 µg/m³. Luftkvalitetskriteriet for benzen er 0,13 µg/m³.

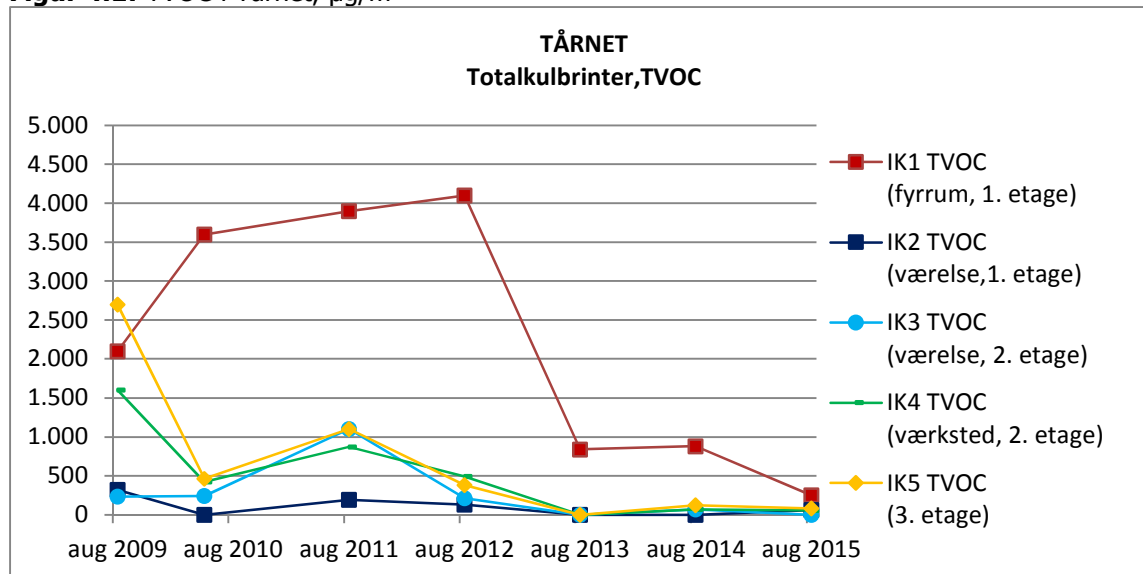
Figur 4.1: TVOC i Tårnet, µg/m³

I 2015 er der påvist et indhold af TVOC i fyrrummet på $250 \mu\text{g}/\text{m}^3$, og i mandskabsrummene på op til $80 \text{ mg}/\text{m}^3$ - målt i rum 303 på 3. etage. I fyrrummet er der målt et indhold af C_9 - C_{10} aromater på $9,4 \mu\text{g}/\text{m}^3$, og i mandskabsrummene på op til $3,22 \mu\text{g}/\text{m}^3$ - målt i værkstedet på 2. etage. Luftkvalitetskriterierne for TVOC og C_9 - C_{10} aromater er til sammenligning henholdsvis $100 \mu\text{g}/\text{m}^3$ og $30 \mu\text{g}/\text{m}^3$.

Indholdet af TVOC i fyrrummet er en faktor 2,5 højere end luftkvalitetskriteriet. Indholdet af TVOC er generelt faldet i forhold til målingerne i 2014, og indholdet i fyrrummet er faldet i forhold til målingen i 2013. Indholdet i de øvrige fire rum er på niveau med målingerne i 2013.

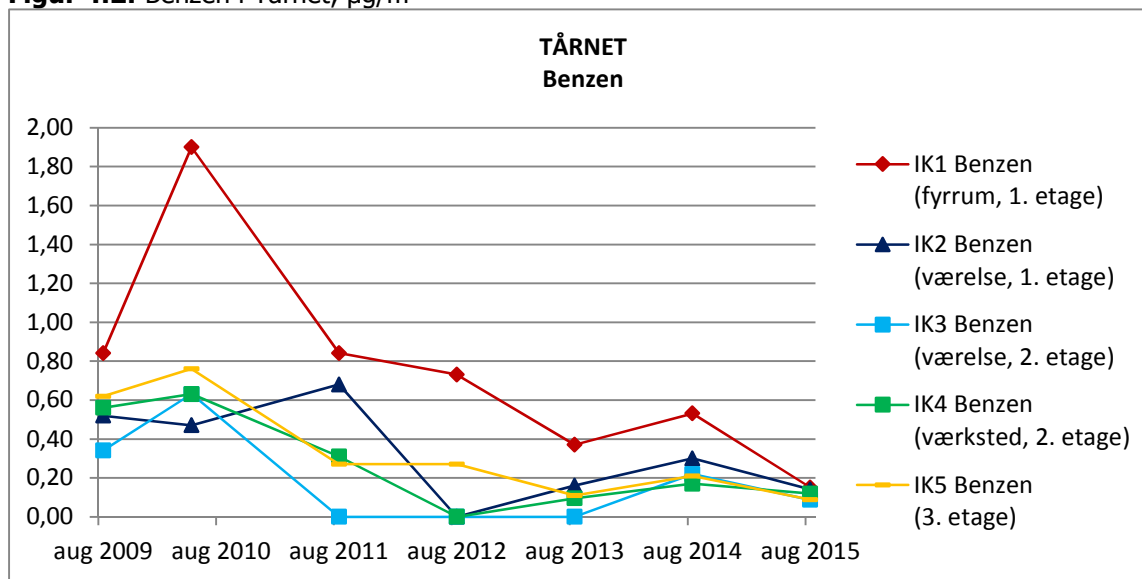
Figur 4.2: Benzen i Tårnet, $\mu\text{g}/\text{m}^3$

Benzenkoncentrationen i fyrrummet er målt til $0,15 \mu\text{g}/\text{m}^3$, mens benzenkoncentrationerne i bygningens mandskabsrum er mellem $0,087$ og $0,14 \mu\text{g}/\text{m}^3$.

Sidstnævnte værdi er påvist i rum 103 i bygningens 1. etage, dvs. på samme etage som fyrrummet, og de målte indhold i bygningens 1. etage er på niveau med/lidt over luftkvalitetskriteriet for benzen på $0,13 \mu\text{g}/\text{m}^3$. I de øvrige rum er indholdet af benzen på niveau med/under kriteriet.

Indholdet af benzen er generelt faldet i forhold til målingerne i 2014, og indholdet i fyrrummet er faldet i forhold til målingen i 2013. Indholdet i de øvrige fire rum er på niveau med i forhold til målingerne i 2013.

Udskiftningen af fyret og dele af rørføringerne i fyrrummet har betydet, at indholdet af TVOC og benzen i fyrrummet er faldende i forhold til målingerne i 2013.

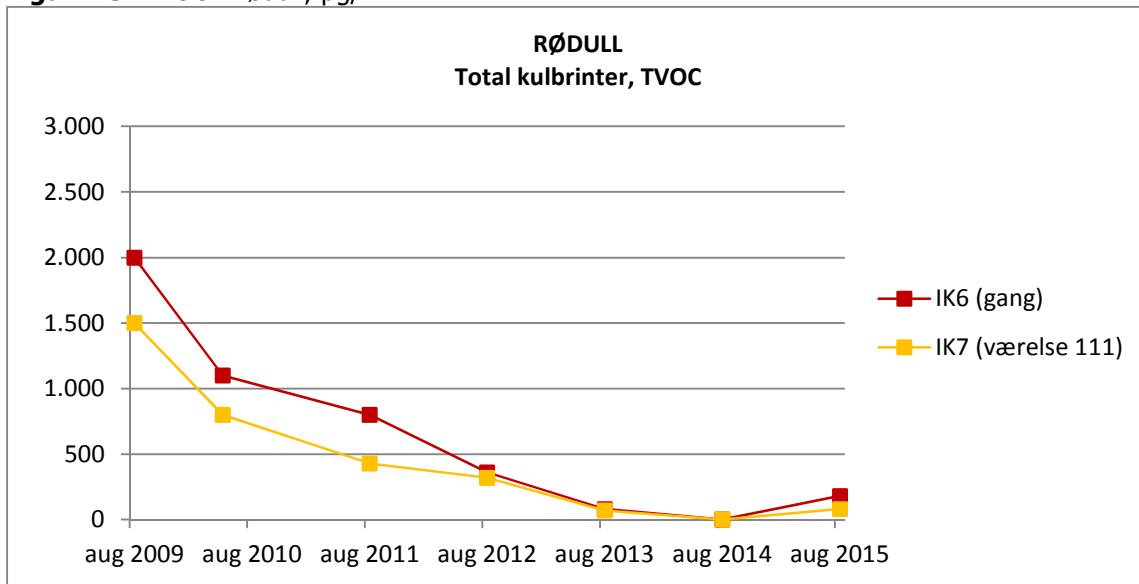
Figur 4.3: TVOC i Rødull, $\mu\text{g}/\text{m}^3$

Ved målingerne er der påvist lettere forhøjet indhold af TVOC i gangen (IK106) på $180 \mu\text{g}/\text{m}^3$ i forhold til luftkvalitetskriteriet på $100 \mu\text{g}/\text{m}^3 /6/$. I rummet er der påvist $82 \mu\text{g}/\text{m}^3$. Indholdet af TVOC er øget i forhold til målingerne i 2013 og 2014.

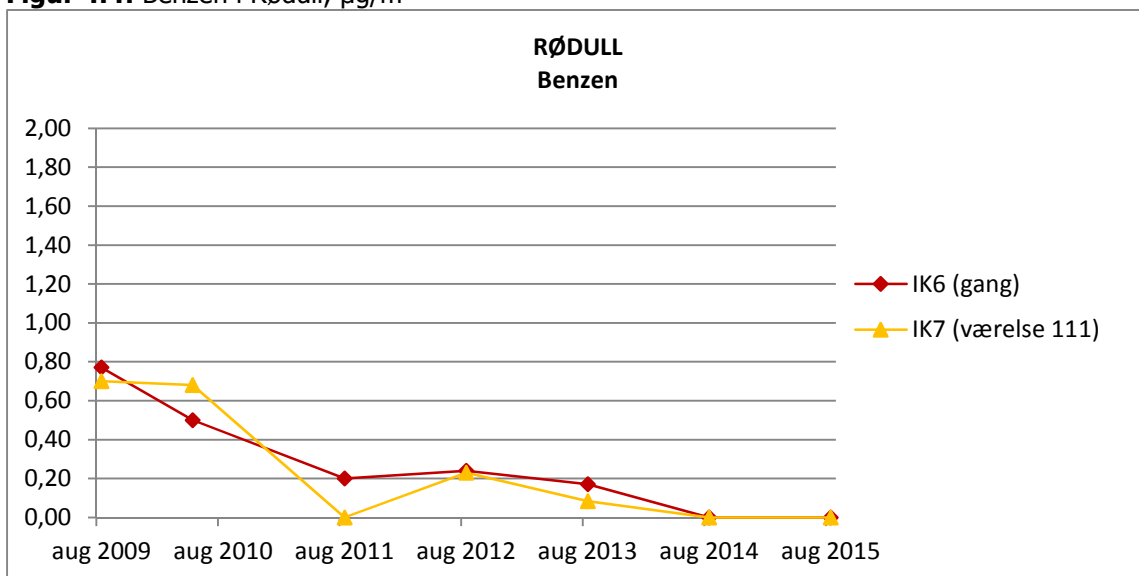
Figur 4.4: Benzen i Rødull, $\mu\text{g}/\text{m}^3$

Der påvises ikke indhold af benzen over analysens detektionsgrænse på 0,078 µg/m³.

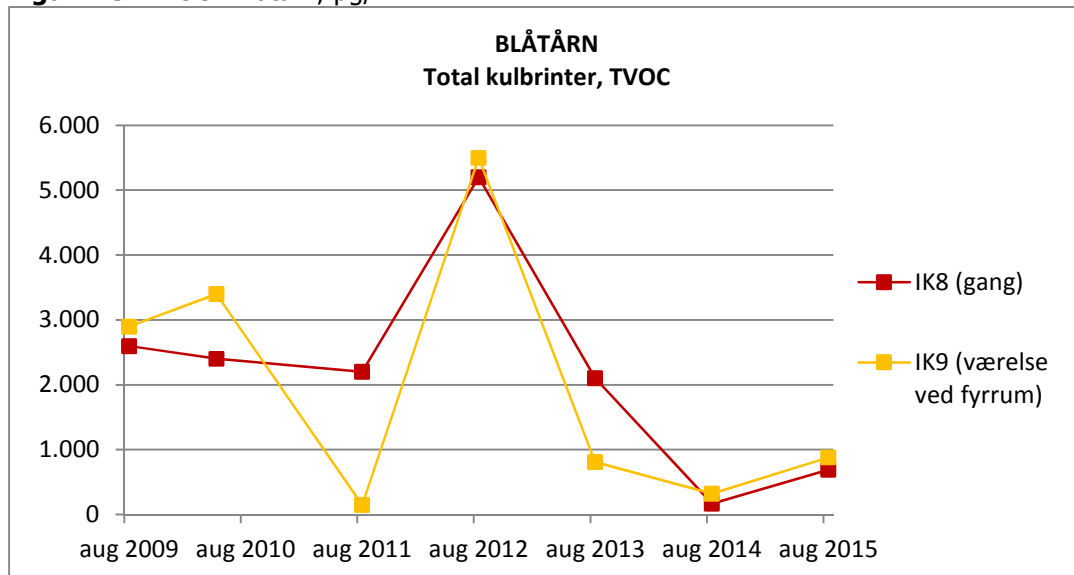
Figur 4.5: TVOC i Blåtårn, µg/m³

Ved målingerne er der forsat påvist forhøjede indhold af TVOC i indeluften, hhv. $690 \mu\text{g}/\text{m}^3$ og $880 \mu\text{g}/\text{m}^3$, hvilket er en faktor 7-9 over luftkvalitetskriteriet. Indholdet af TVOC er øget i forhold til målingerne i 2013 og 2014, hvilket stemmer overens med, at der ikke er foretaget udluftning til det fri under eksponeringsperioden i 2015.

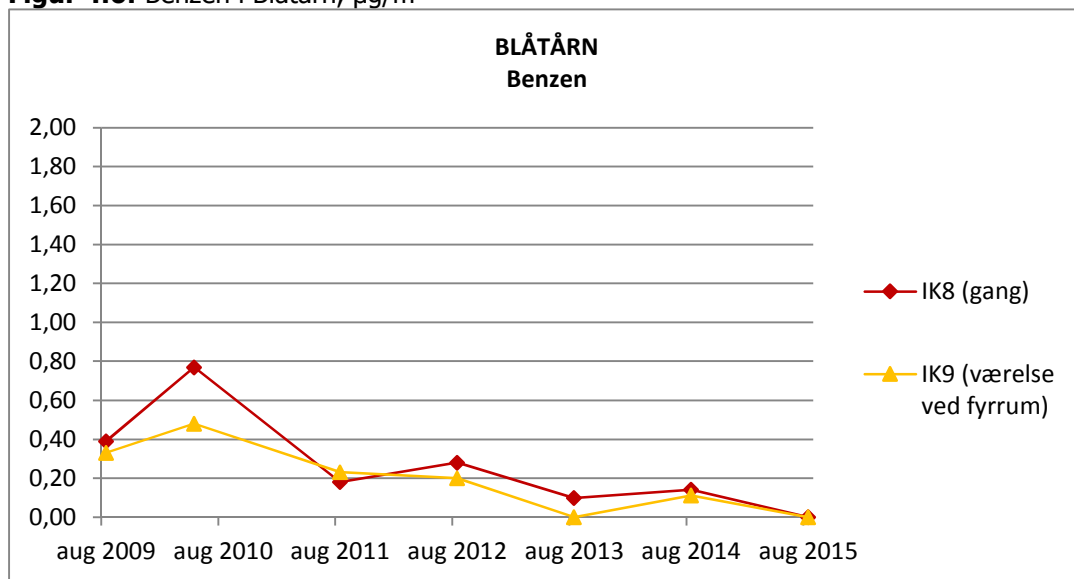
Figur 4.6: Benzen i Blåtårn, $\mu\text{g}/\text{m}^3$

Indholdet af benzen er i begge prøver under analysemetodens detektionsgrænse på $0,078 \mu\text{g}/\text{m}^3$.

Indholdet af de flygtige komponenter benzen samt $\text{C}_9\text{-C}_{10}$ aromater er ikke steget tilsvarende indholdet af TVOC. Indholdet af benzen i indeluften er under/på niveau med indholdet i udeluftsmålingerne. Olieindholdet i bygningsdele og i en evt. forurening under gulvkonstruktionen vurderes derfor at indeholde begrænsede mængder af de flygtige oliekomponenter.

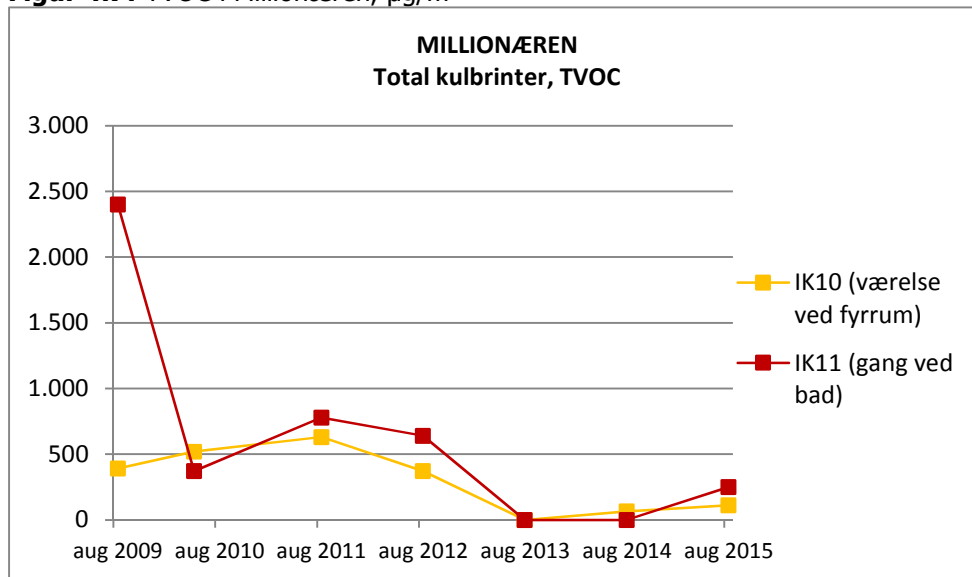
Figur 4.7: TVOC i Millionæren, $\mu\text{g}/\text{m}^3$

Ved målingerne er der påvist et indhold af TVOC i mandskabsrummet på $110 \mu\text{g}/\text{m}^3$, hvilket ligger på niveau med luftkvalitetskriteriet på $100 \mu\text{g}/\text{m}^3$. I gangarealet er indholdet derimod målt til $250 \mu\text{g}/\text{m}^3$, som er en faktor 2,5 over luftkvalitetskriteriet. Indholdet af TVOC er øget i forhold til målingerne i 2013 og 2014. Det forøgede indhold af TVOC i gangarealet i 2015 kan skyldes, at døren til fyrrummet i en del af eksponeringsperioden stod åben ud til gangen.

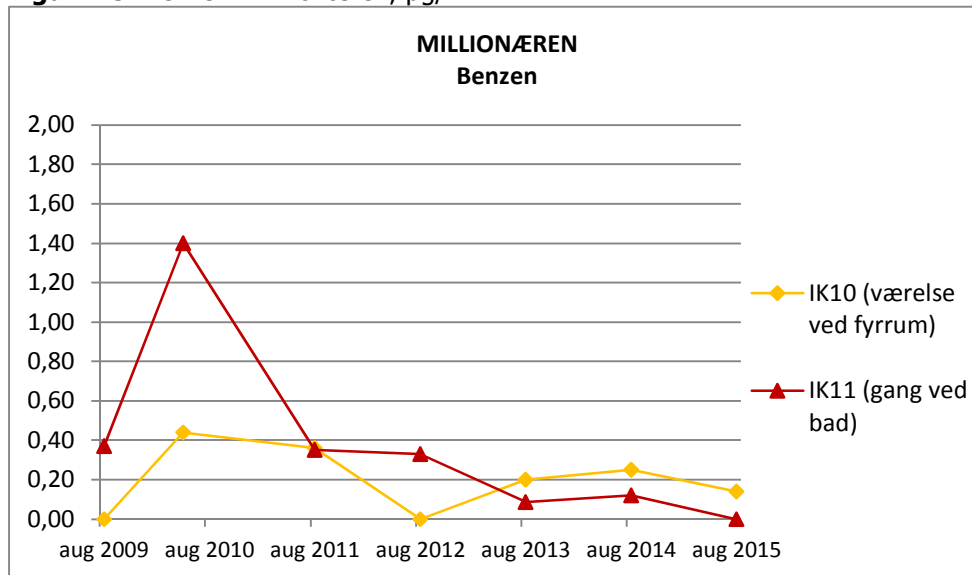
Figur 4.8: Benzen i Millionæren, $\mu\text{g}/\text{m}^3$

Ved målingerne er desuden påvist indhold af benzen på $0,14 \mu\text{g}/\text{m}^3$ i mandskabsrummet (IK110), hvilket ligger på niveau med luftkvalitetskriteriet. I gangen er der ikke påvist indhold af benzen over analysemetodens detektionsgrænse på $0,078 \mu\text{g}/\text{m}^3$. Indholdet af benzen er faldet i forhold til målingerne i 2013 og 2014.

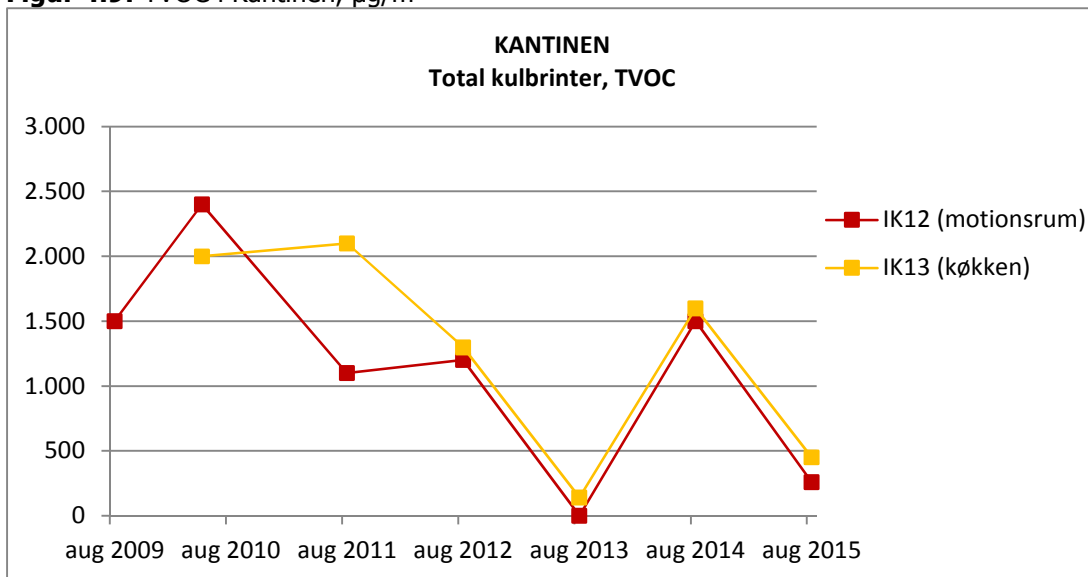
Figur 4.9: TVOC i Kantinen, $\mu\text{g}/\text{m}^3$

Ved indeklimamålingerne er der påvist et indhold af TVOC i motionsrummet på 260 $\mu\text{g}/\text{m}^3$ og i kantinekøkkenet på 450 $\mu\text{g}/\text{m}^3$, hvilket er en faktor 3-5 over luftkvalitetskriteriet for TVOC på 100 $\mu\text{g}/\text{m}^3$. Indholdet af TVOC er faldet i forhold til målingerne i 2014 og er steget i forhold til målingerne i 2013.

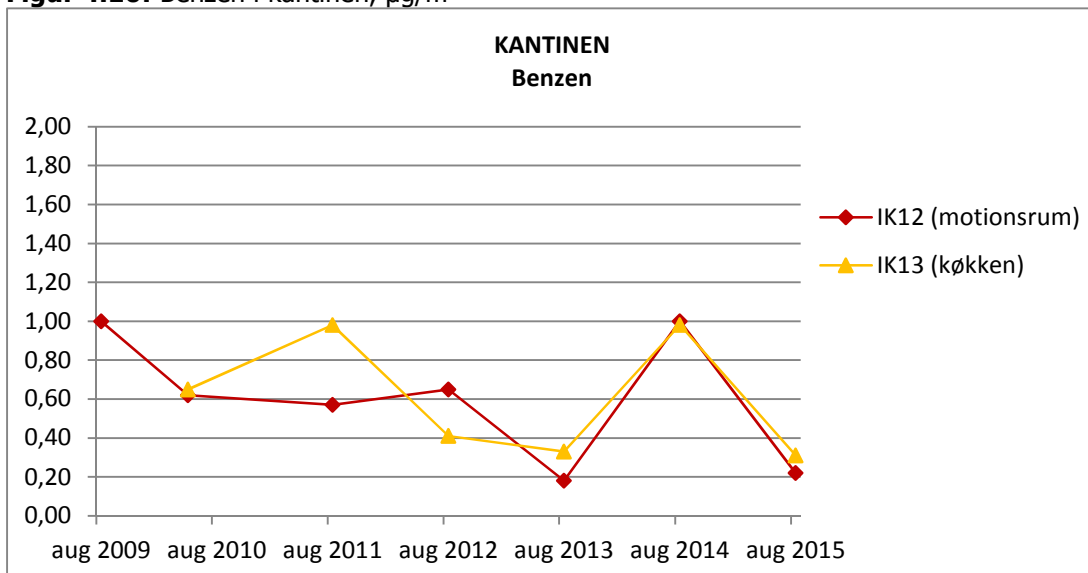
Figur 4.10: Benzen i kantinen, $\mu\text{g}/\text{m}^3$

De målte benzenkoncentrationer i bygningen er på 0,22 $\mu\text{g}/\text{m}^3$ i motionsrummet og 0,31 $\mu\text{g}/\text{m}^3$ i kantinekøkkenet, hvilket er en faktor ca. 2 over luftkvalitetskriteriet. Indholdet af benzen er faldet i forhold til målingerne i 2014 og er på niveau med målingerne i 2013.

Under måleperioden i 2014 blev der foretaget indvendigt malerarbejde med oliebaseret maling, hvilket påvirkede måleresultaterne i 2014. I forhold til måleresultaterne i 2013 er der i 2015 påvist en mindre stigning i indholdet af TVOC, mens indholdet af benzen er på samme niveau i de to målerunder. I hvilket omfang, at indholdet af TVOC i køkkenet skyldes stegning af mad i madolier eller en påvirkning fra anvendelse af oliefyret og tilhørende rørsystemer med mulige spild til følge, kan ikke vurderes.

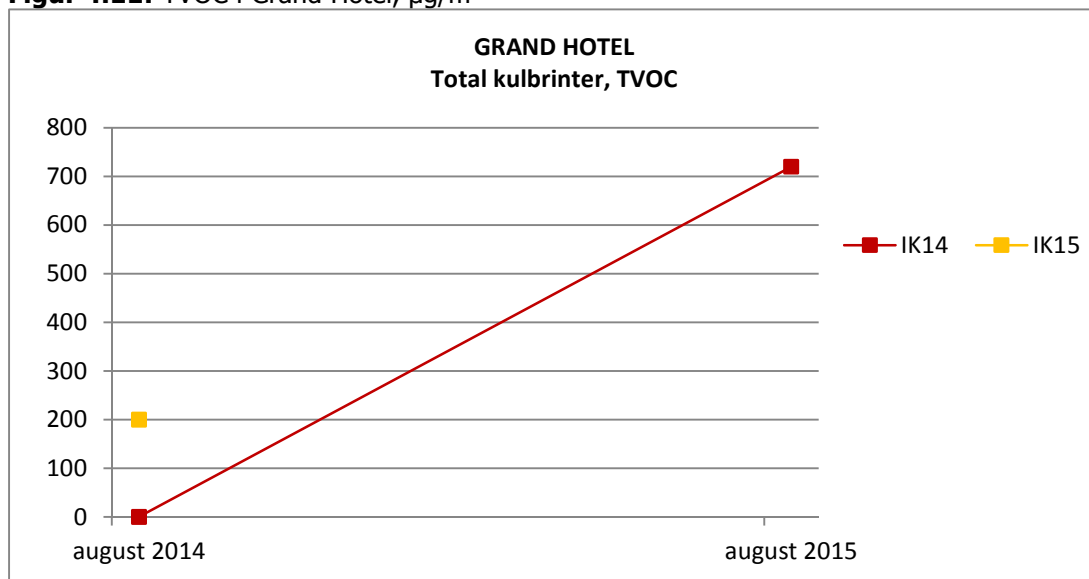
Figur 4.11: TVOC i Grand Hotel, $\mu\text{g}/\text{m}^3$

Ved målingen er der påvist et indhold af TVOC i gangarealet på $720 \mu\text{g}/\text{m}^3$, hvilket overskrider luftkvalitetskriteriet på $100 \mu\text{g}/\text{m}^3$ med ca. en faktor 7. Ved målingen i 2014 blev der ikke påvist indhold af TVOC over analysens detektionsgrænse.

I forbindelse med renoveringsarbejderne blev der anvendt vandbaseret maling, væggrunder og gulvlim, men der blev lagt ny linoleum på gulvet. Linoleummet blev

svejset sammen, og det kan ikke udelukkes, at en del af de konstaterede stigninger i indholdet af TVOC og benzen skyldes udlægningen af ny linoleum.

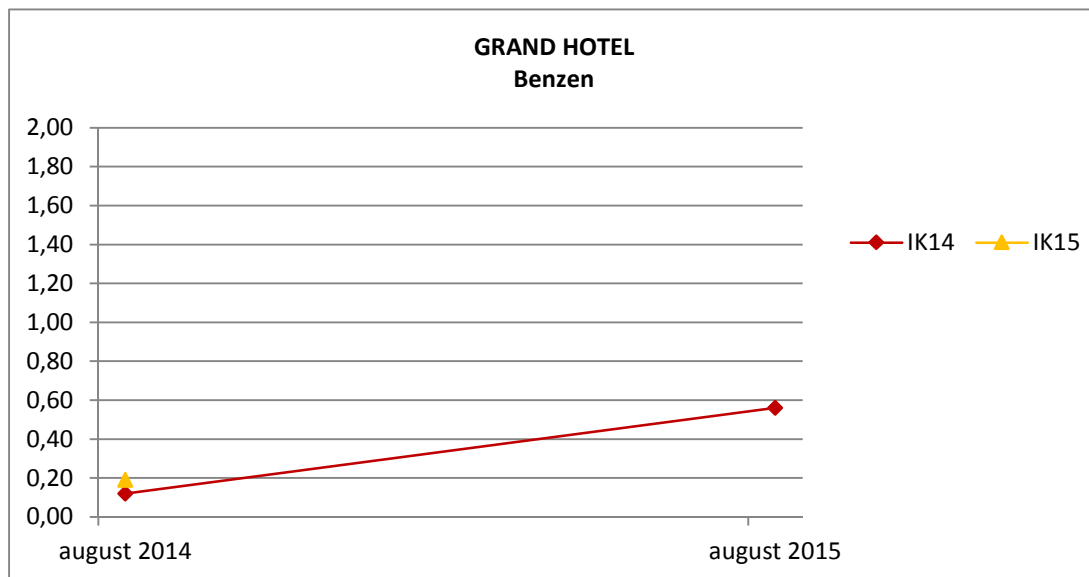
Figur 4.12: Benzen i Grand Hotel, $\mu\text{g}/\text{m}^3$

Indholdet af benzen er på $0,56 \mu\text{g}/\text{m}^3$, hvilket overskrider luftkvalitetskriteriet med ca. en faktor 4. Indholdet af benzen er steget siden målingen i 2014, og indholdet er højere end indholdet i udereferencemålingerne.
