Dokument 18 (2016-2017)
Rapport til Stortinget fra Stortingets
granskingskommisjon for brannen
på Scandinavian Star
Avgitt til Stortingets presidentskap 1. juni 2017

HOVEDRAPPORT

Rapport til Stortinget fra Stortingets
granskingskommisjon for brannen
på Scandinavian Star

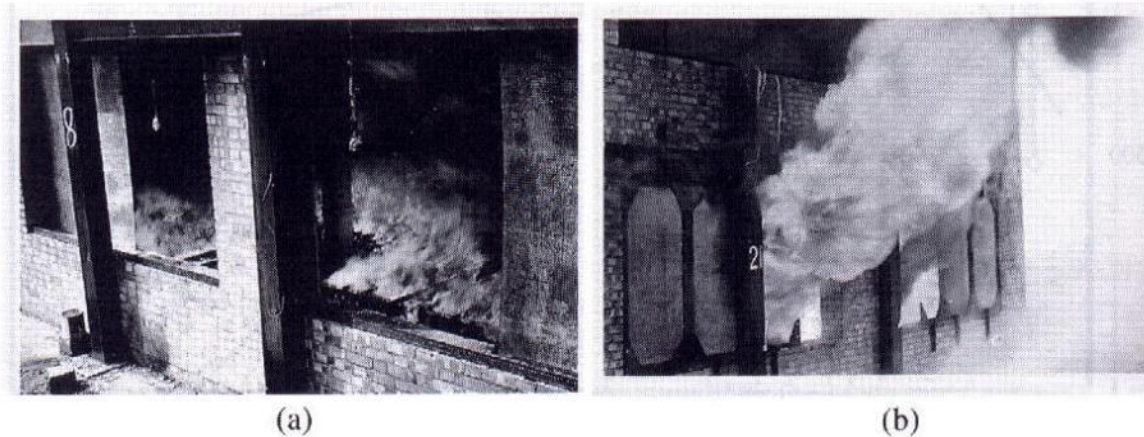
Figur 58 - Til venstre ser man en brenselkontrollert brann og til høyre ser man en ventilasjonskontrollert brann [31]. Den ventilasjonskontrollerte brannen er enkel å kjenne igjen fordi man tydelig kan se flammer som slår ut av åpningene (noen åpninger er her murt igjen men flammer slår ut av alle åpne åpninger).
