Havarikommissionen
Accident Investigation Board Denmark

Undersøgelsesrapport

Lyntog L 210 kollideret med sættevognstrailer fra godstog G 9233 på Storebæltsbroen (Vestbroen)

02.01.2019

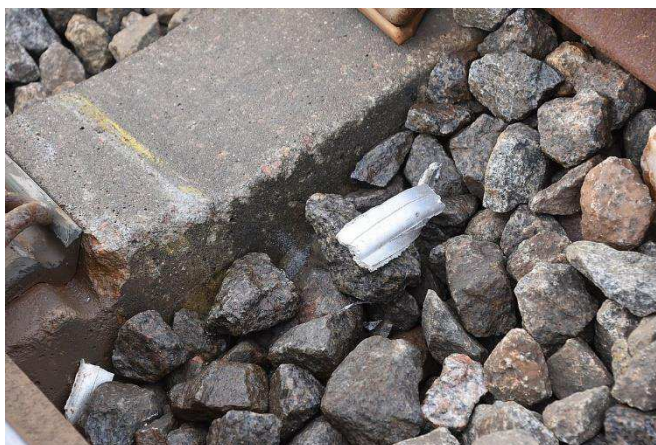
I (omkring) km 126,691 fandtes foruden skrabemærker på skinnehoved på sydligste beskyttelsesskinne, stumper af letmetal i skærverne mellem beskyttelsesskinne og køreskinne, en stump gul presenning og stumper af den gummi afskærmning, der skal sidde i toppen af sættevognstrailerens sidegardiner. Endvidere sås gul afstribning på sveller ved sydligste køreskinne.

Figur 4: Km 126,691 letmetalstumper og gul afstribning fra trailers tagpresenning.

Her (km 126,691) fandtes også flere beskadigede sveller, hvor bl.a. en svelle var flækket og svelle-skruen revet op.

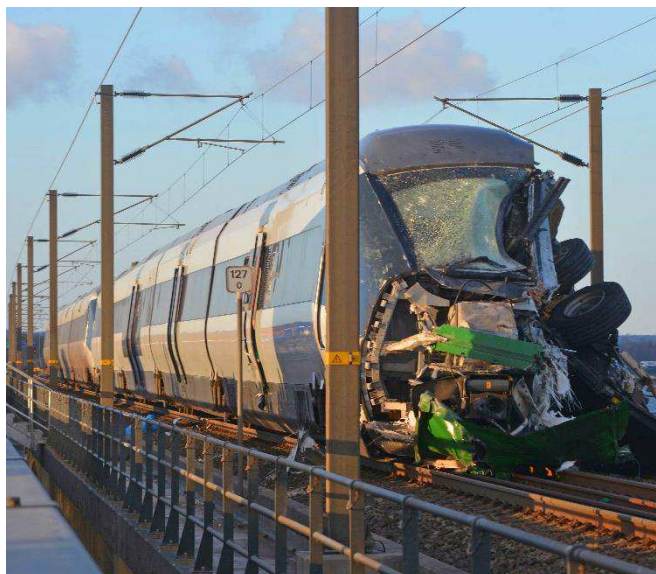
Førerrummets venstre side og dør var helt væk og frem til indstigningsdørene i forreste vogn domineredes billedet af en sættevognstrailer, der lå med bunden i vejret og havde banet sig vej gennem vognsiden og vognen til første vestibule (dør 7); højre bageste hjørne lå i skærverne op mod godstogets spor (det nordlige spor).

Sættevognstrailerens to bageste aksler sad fortsat på sættevognstraileren med dækkene fra sættevognstrailerens højre side ind mod lyntoget. På akslernes venstre side manglede hjulene. Sættevognstrailerens tredje og forreste aksel, var ikke at se (den fandtes efterfølgende i km 127,490). På sættevognstrailerens bund lå dele af MG 5861's side.

Figur 8: Km 127,0. Lyntoget ved Havarikommissionens ankomst til ulykkesstedet.

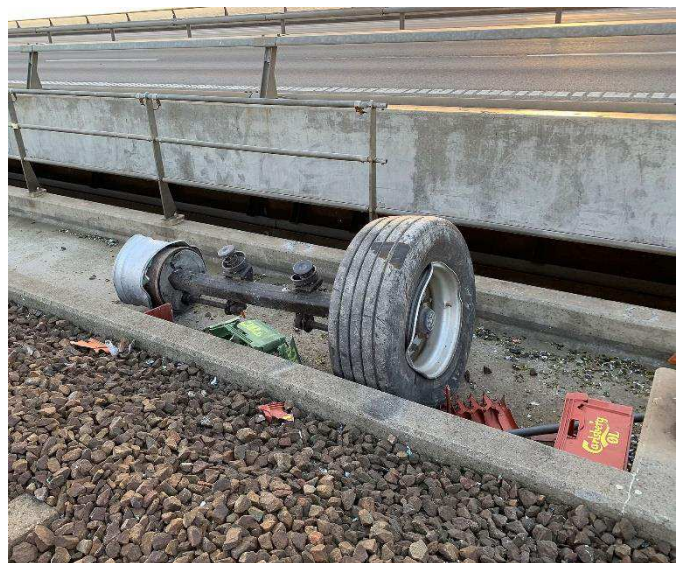
I km 127,490 lå sættevognstrailerens manglende aksel – med fælg og dæk i den ene ende og fælg i den anden – på jernbanebroens fortov nærmest motorvejsbroen. Den havde beskadiget køreledningsmasten samme sted.

Figur 10: Km 127,490. Trailerens aksel med dæk og fælg. Fortov mod motorvejsbro.

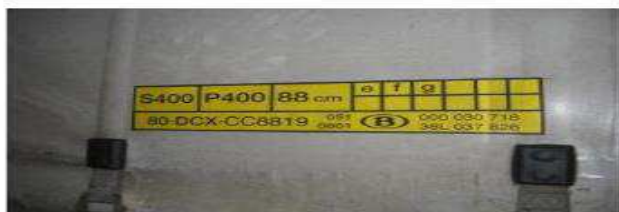
3.4.1.1 Kodificering angivet på siden af trailer

På dette kodificerings-skilt fremgår det at traileren skal læsse i stilling 88 cm. Det betyder at den skal læsse i den laveste stilling og kan dermed ikke læsses på vores Shuttle-vogne, skal derfor læsses på en Twinn 700 eller Hupac vogn.

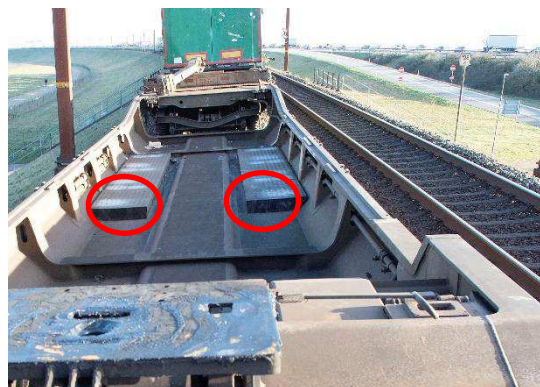
Den pågældende lommevogn har en ændring, der består af et gulv, der fire steder er hævet med 155 mm. Tilpasningen består af fire områder på hver 4000 mm i længden og 155 mm i højden, hvor der er monteret massivt lærketræ, beklædt med skridsikker dørkplade i aluminium på den øverste flade, se Figur 20.

Ændringen er sket i et samarbejde mellem tidligere bruger Railion DK og AAE og blev udført i 2009 af 3H Teknisk Service ApS i Fredericia. Railion DK var på tidspunktet ihændeher af lommevognen. Ombygningen af 26 lommevogne foregik på Carlsbergs område i Fredericia og udført efter en håndtegnet skitse. Det har ikke været muligt at skaffe tegninger eller dokumenter, der beskriver installationen.

Figur 20: Gulv hævet 155 mm

Formålet med ændringen var at tilpasse lommevognen til Pacton-megasættevognstrailere. Den hævede vognbund skal sikre, at bunden af Pacton-megasættevognstraileren ikke kommer i kontakt med lommevognens bund.

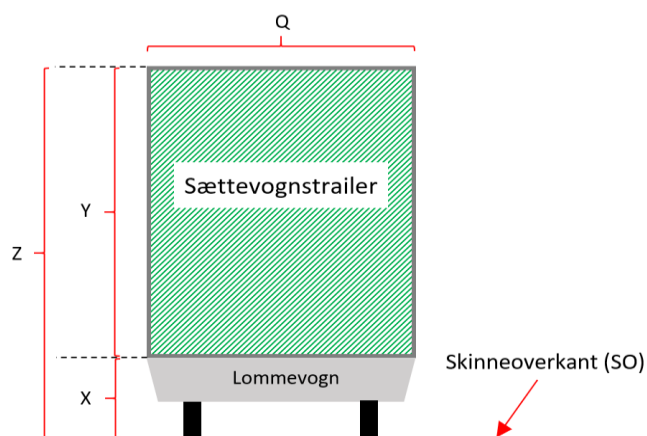
På den oprindelige lommevogn er der 27 cm til SO (X på Figur 23). Dette giver et korrektionstal på +6 i forhold til referencevognen. Efter at lommevognens gulv er hævet med 15,5 cm, ser regnestykke ud som følgende: $27 + 15,5 = 43$ cm (oprundet). Dette er 10 cm mere end referencevognen (33 cm) og korrektionstallet skal derfor være -10 efter ændringen.

Figur 22: Brug af korrektionstal

Position på Figur 22	Referen- cevogn	Oprindelig vogn	Ombygget vogn
X	33	27	43
Y	410	416	400
Z	443	443	443
Q	260	260	260
Korrektionstal	0	+6	-10

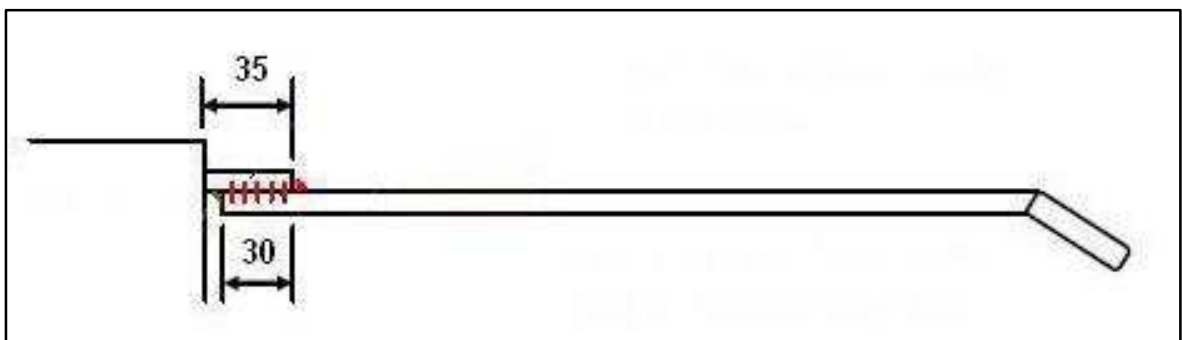
En senere modifikation af betjeningshåndtaget, havde ændret udseendet af dette. Modifikationen havde til formål at skabe mere luft mellem betjeningshåndtaget og en ovenstående sættevognstrailer. Betjeningshåndtaget blev derfor skåret over og svejst sammen på undersiden, og der blev lavet nyt hul til fjederen, for at bevare den samme afstand. Modifikationen gjorde at der per design blev efterladt et mellemrum på 5 mm imellem forskydningen på betjeningshåndtaget og skammelpladen.

Figur 29: Betjeningshåndtag for lås

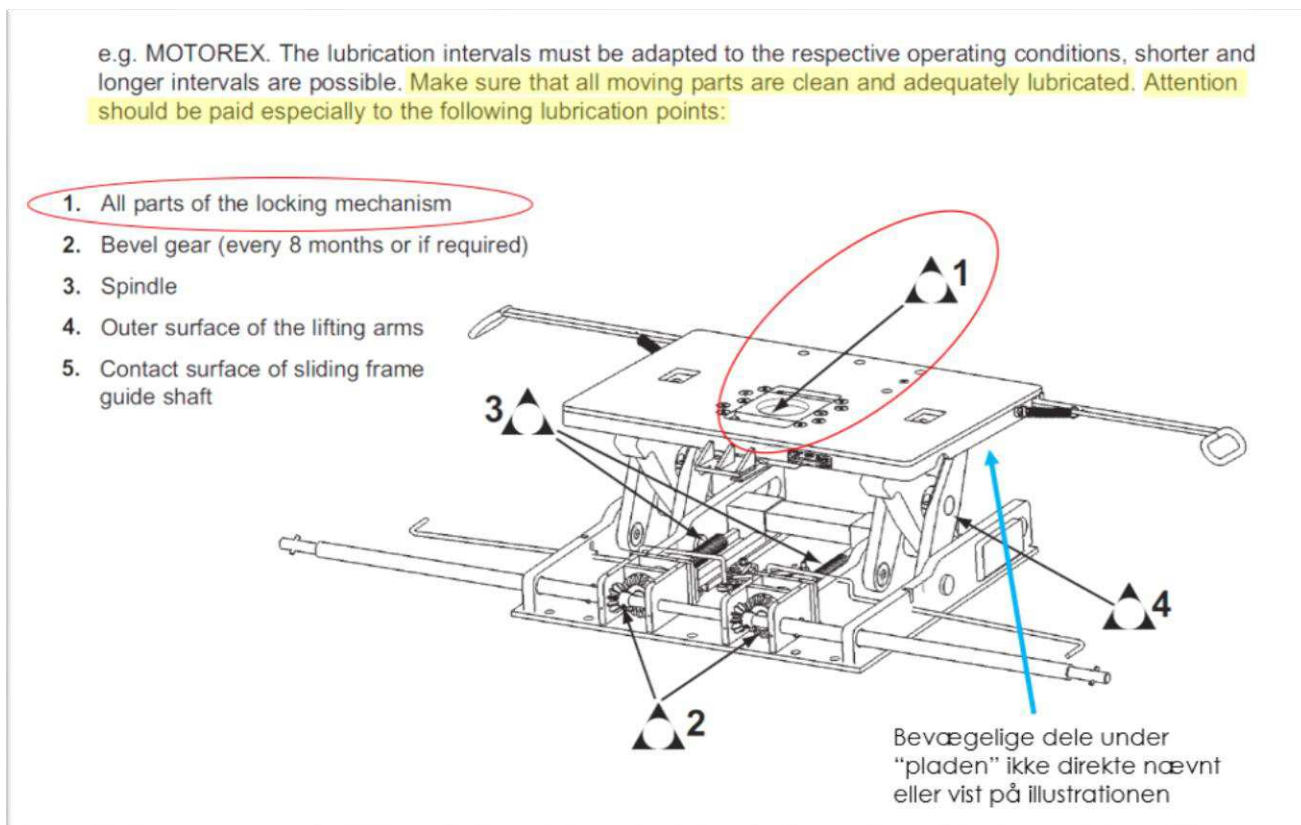
Figur 34: Illustration fra FW6170-07 med bemærkninger

Det beskrives i alle versioner af betjenings- og vedligeholdsmmanualerne, at alle bevægelige dele af skamlen skal smøres. Dette er i version 07 beskrevet mere detaljeret, samt illustreret med tegninger og fokuspunkter. Der anbefales, hvilken type fedt der skal bruges i forbindelse med smøring. Det uddybes ligeledes, at der skal være særlig opmærksomhed på, at alle dele af låsemekanismen skal smøres. Se også Figur 34.

Som det fremgår af Figur 34, er det i teksten præciseret at alle bevægelige dele af låsemekanismen kræver særlig opmærksomhed. Illustrationen viser dog kun låsens synlige del (Markeret med rød cirkel og referencen "1"), hvilket kan være kilde til misforståelser.

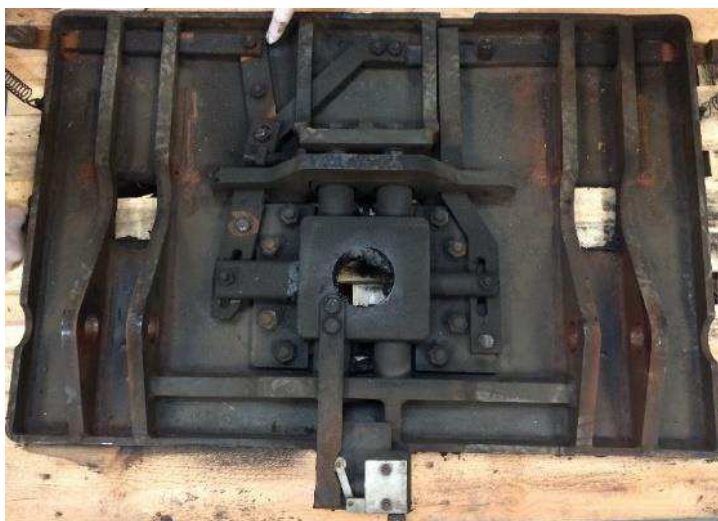
Figur 35: Skamlens topplade set nedefra. (Ikke fra den aktuelle skammel)

Låsemekanismens bevægelige dele befinder sig under toppladen, se Figur 35.

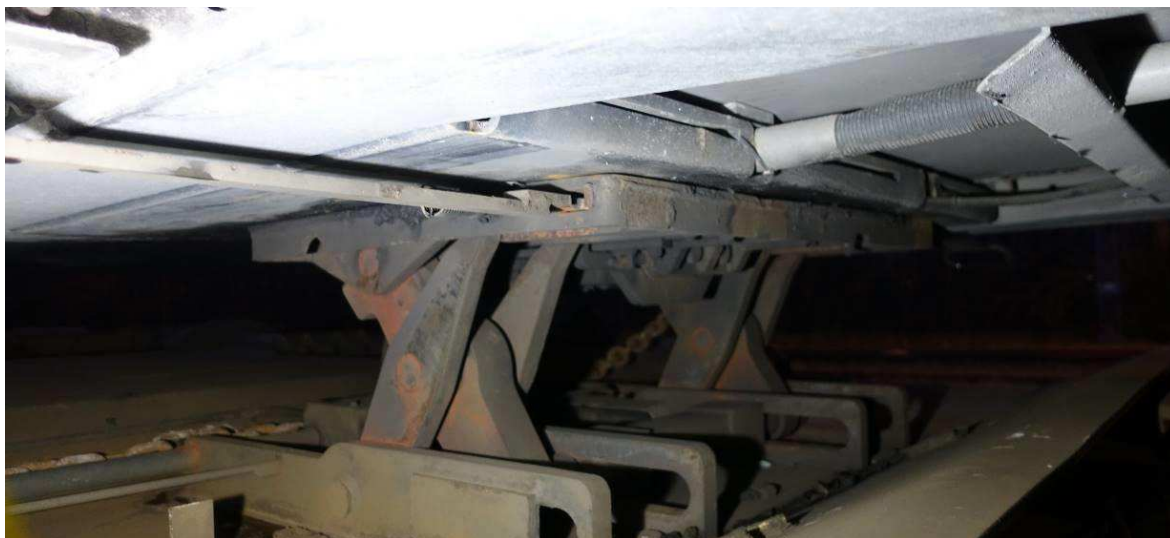
Figur 44: Skammel under sættevognstrailer i position 3. Håndtaget til låsen kunne ikke bevæges

I position 3 blev det konstateret, at låsemekanismen på skamlen havde sat sig fuldstændig fast i en position, hvor betjeningshåndtagene var trukket langt ud. I dette tilfælde var udskæringen på betjeningshåndtaget synlig, og i en position der stort set var overens med den placering, den ville have når skamlen var låst op (udskæringen siddende på cylinderen på skammelpladen). Sættevognstraileren, der var læsset på denne position vejede 21 tons.

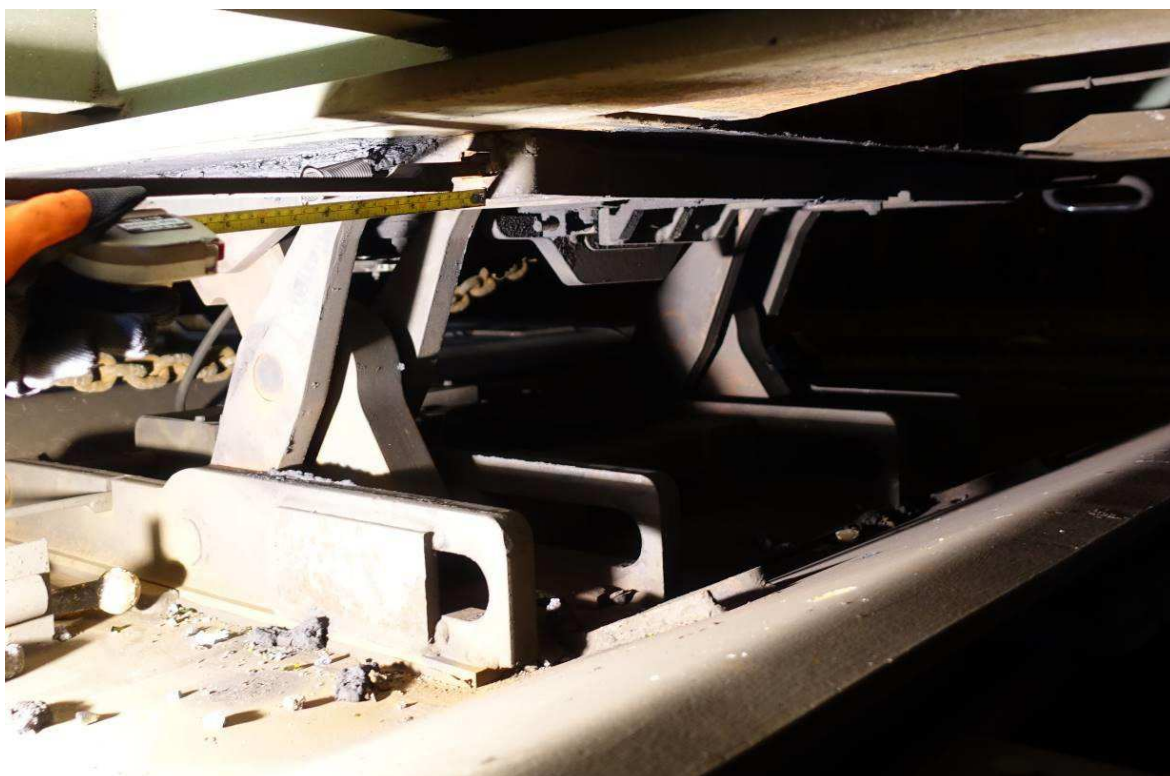
Figur 45: Skammel under sættevognstrailer i position 5. Låsehåndtaget gik trægt

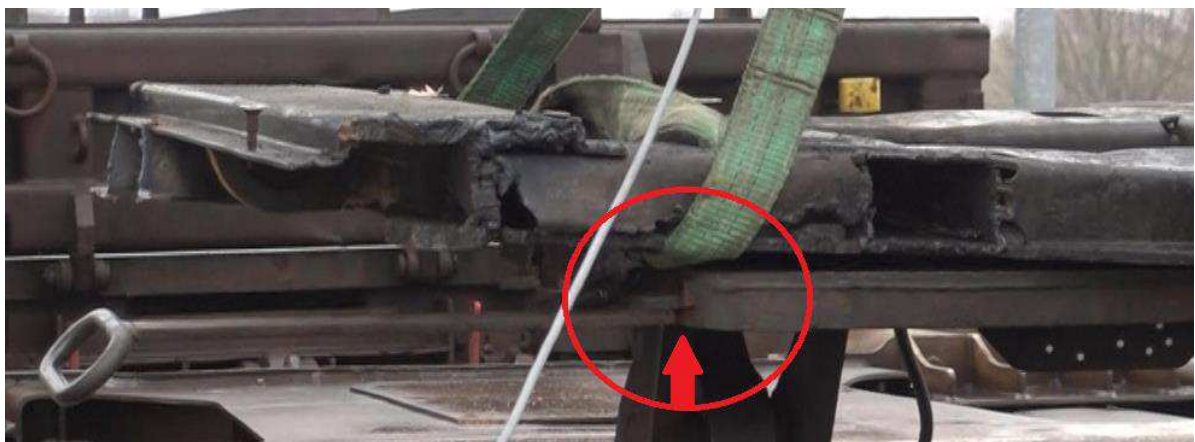
Figur 48: Afstand mellem skammelplade og forskydning på venstre håndtag

De 189 kg var ikke tilstrækkeligt til at få hovedbolten ned i skamlen. Men med et let tryk kom hovedbolten ned i skamlen. I dette tilfælde blev betjeningshåndtagene ikke trukket helt ind til fuldt låst position. Det venstre betjeningshåndtag blev brugt som reference for at måle, hvor langt ind mod lås, håndtaget var. Målet i første forsøg var 8,66 mm (se markering på nedenstående figur), og i denne position var udsækningen på betjeningshåndtagene ikke synlig.

Med betjeningshåndtagene i førnævnte position blev teststykket forsøgt trukket op af skamlen. Forsøget på at trække teststykket op af skamlen, krævede kun ganske lidt kraft for at løsribe den fra skamlen (under 500 kg løft). Da hovedbolten bevægede sig op, gik betjeningshåndtagene ud pga. udløsermekanismen, men betjeningshåndtagene endte med at være helt inde i låst position efter hovedbolten var kommet op. Samme position som betjeningshåndtagene var i da skamlen blev inspiceret lige efter ulykken.

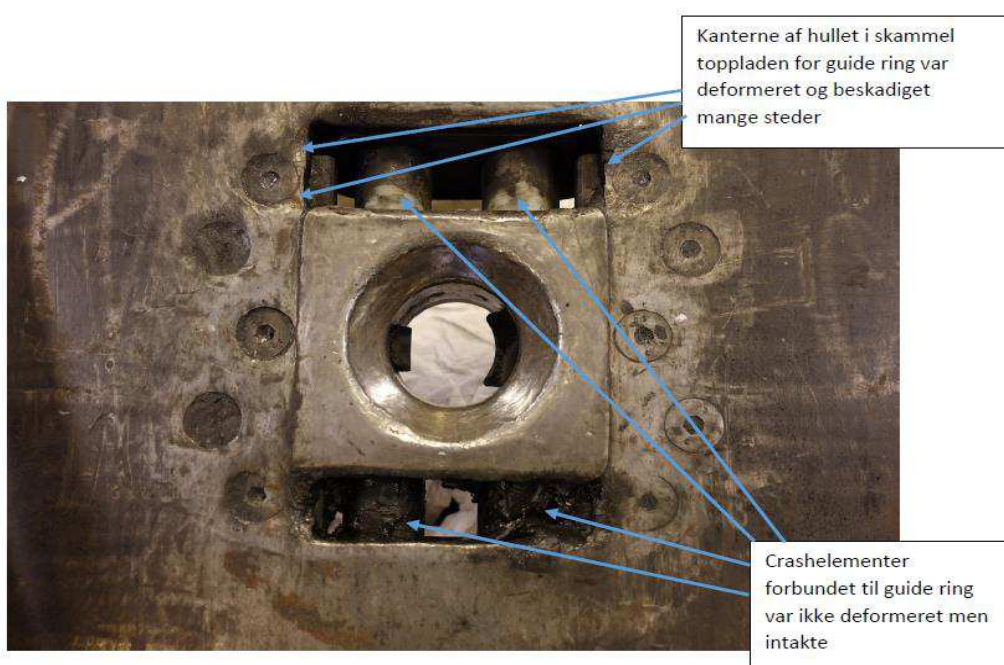
Figur 50: Overside af skammelplade. Crashelementer var ikke deformet.

Crashelementerne var – som vist i Figur 50 - ikke deformeret .

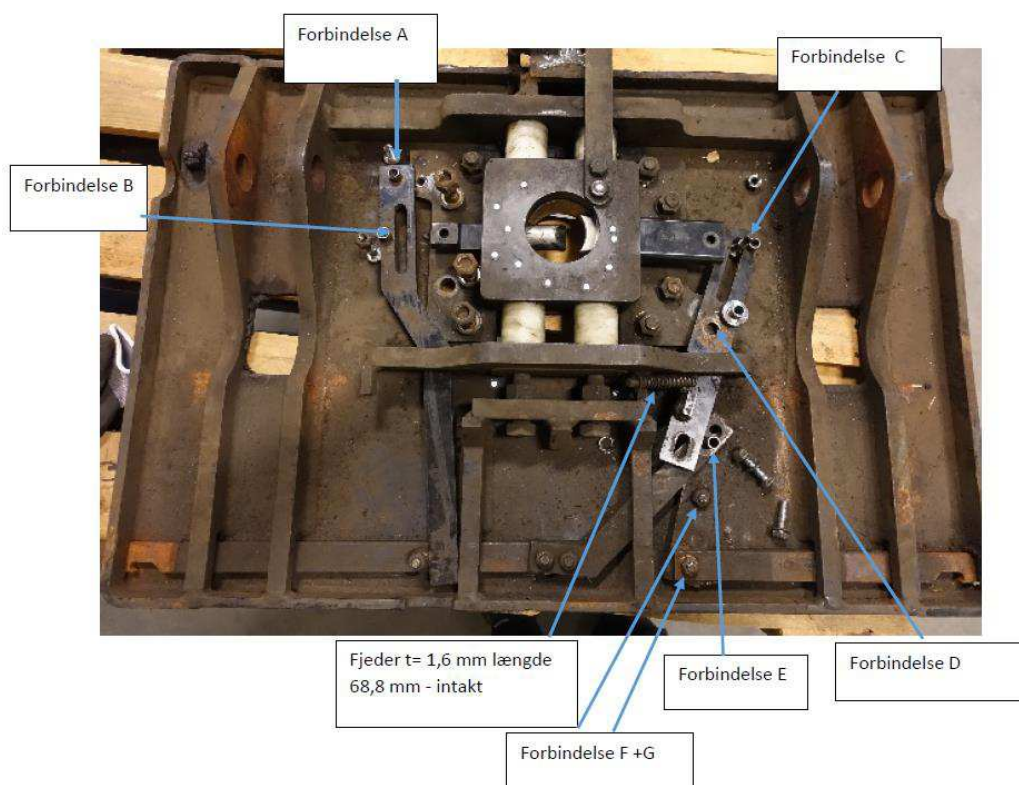
Figur 51: Underside af skammelpåse

De forskellige omdrejningspunkter og samlinger (forbindelser A-E) blev adskilt. Se Figur 51.

Bolten til omdrejningspunktet (Forbindelse A) blev løsnet i intervaller på ca. 20 grader. For hvert interval blev armen lettere at bevæge. Bolten havde været låst med gevindsikringsvæske. Bolten var per design.

Efter adskillelse kunne det konstateres, at den bøsning som udløserarmen skulle rotere omkring, havde sat sig fast i udløserarmen. Bøsningen kunne ikke bevæges i udløserarmen, og udløserarmen havde derfor måttet rotere omkring bolten, der, med en skive imellem, klemte oven på bøsningen.

Bøsningen blev forsigtigt presset ud af udløserarmen, dog med brug af ganske stor kraft. Der kunne konstateres rust i både bøsningen og hullet i armen.

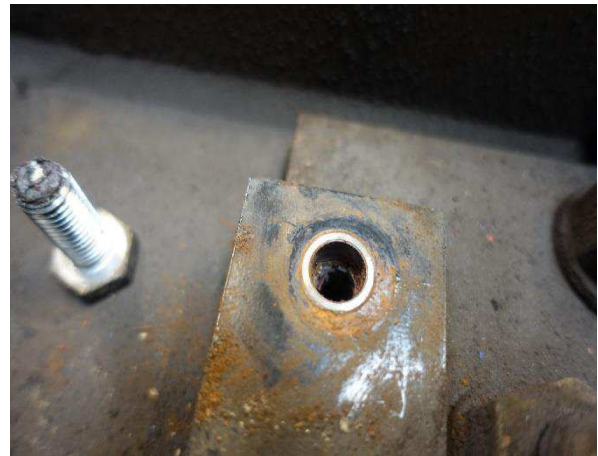
Figur 52: Forbindelse A

Bøsningens yderdiameter blev målt til 14,0 mm, og udløserarmens hul diameter blev målt til 14,1 mm. De var dermed inden for tolerancerne beskrevet i de tidligere tegninger, men ikke inden for tolerancerne på de nyeste tegninger. Andre målte mål var inden for tegningsmål.

Både hul og bøsning var lakerede på anlægsfladerne. Dette var ikke beskrevet i tegningerne. Lake-
ringen havde dog ikke kunnet forhindre rustdannelse, der hvor lakken var blevet slidt af under drift.
Bøsningen og udløserarmen kunne konstateres at være rustet fuldstændig fast til hinanden.

Bøsningen var rustet fast i armen. Bøsning og hul i armen var rusten. Omdrejningspunkter skulle
fungere så arm roterer omkring bøsningen. Det kunne ikke lade sig gøre her – her roterede arm med
bøsningen omkring boltene. Der var ingen tegn på smøring.

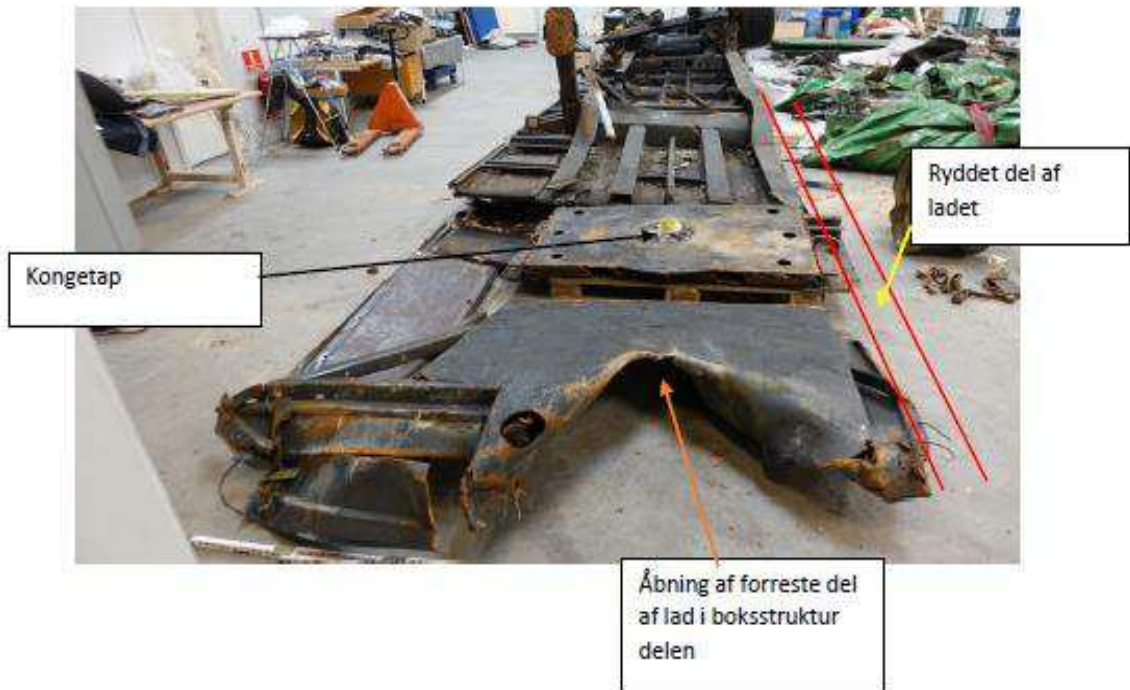
Figur 60: Forreste del af den beskadigede sættevognstrailer

Hele højre side af ladet fra den yderste kant indtil det kraftige langsgående profil og fra forenden til området ved ca. den anden hjulaksels position blev fuldstændig ryddet i forbindelse med sættevognstrailerens vej ind i IC4 toget.

Bemærk på nedenstående figur at boksstrukturen omkring hovedbolt har været skåret ud i forbindelse med skammeltest.

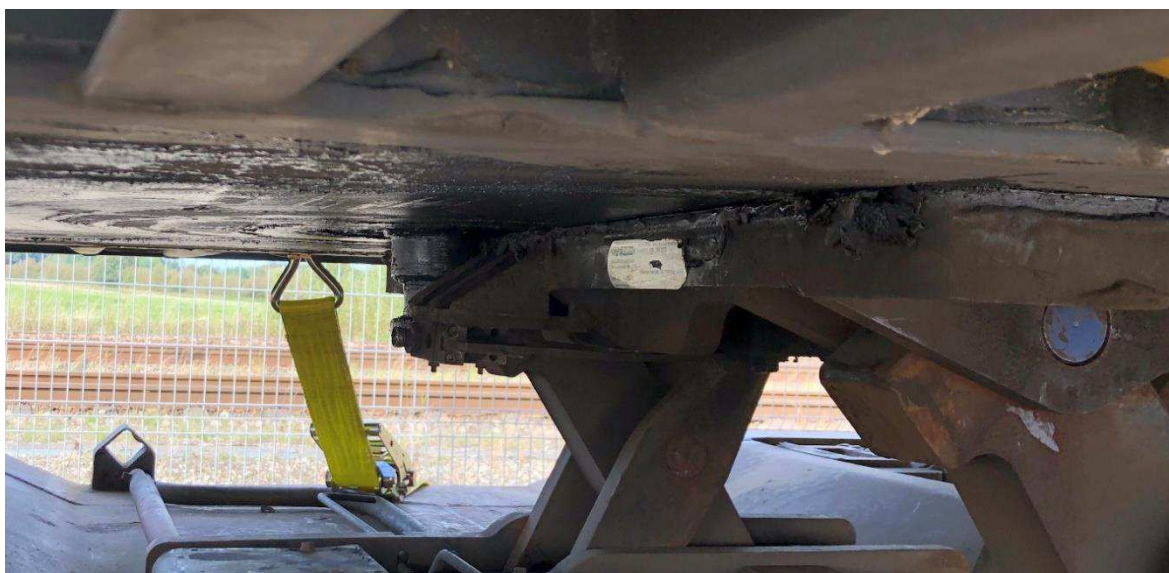
Figur 66: Trækforsøg. Hovedbolt foran skammel

I trækforsøget satte hovedbolten sig fast under beslaget. Dette resulterede i at der skulle ca. 3500 kg til før hovedbolten sprang løs.

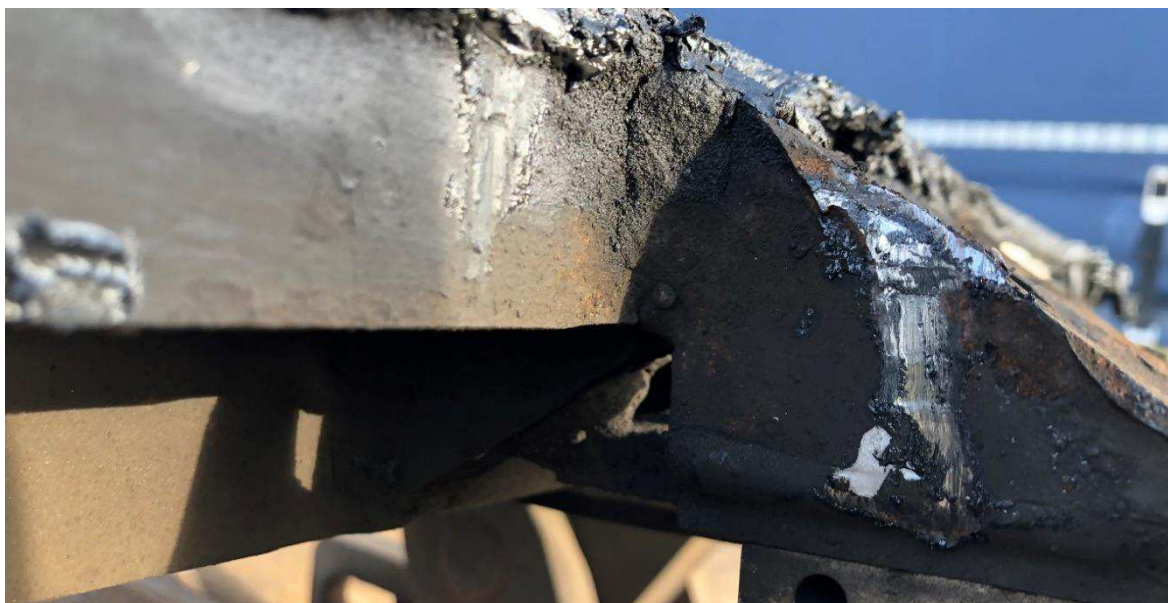
Efter forsøget var der tydelige mærker på skamlen. Sådanne mærker fandtes ikke på skamlen der var involveret i ulykken.

Figur 67: Træktest. Mærker efter hovedbolt foran skammel

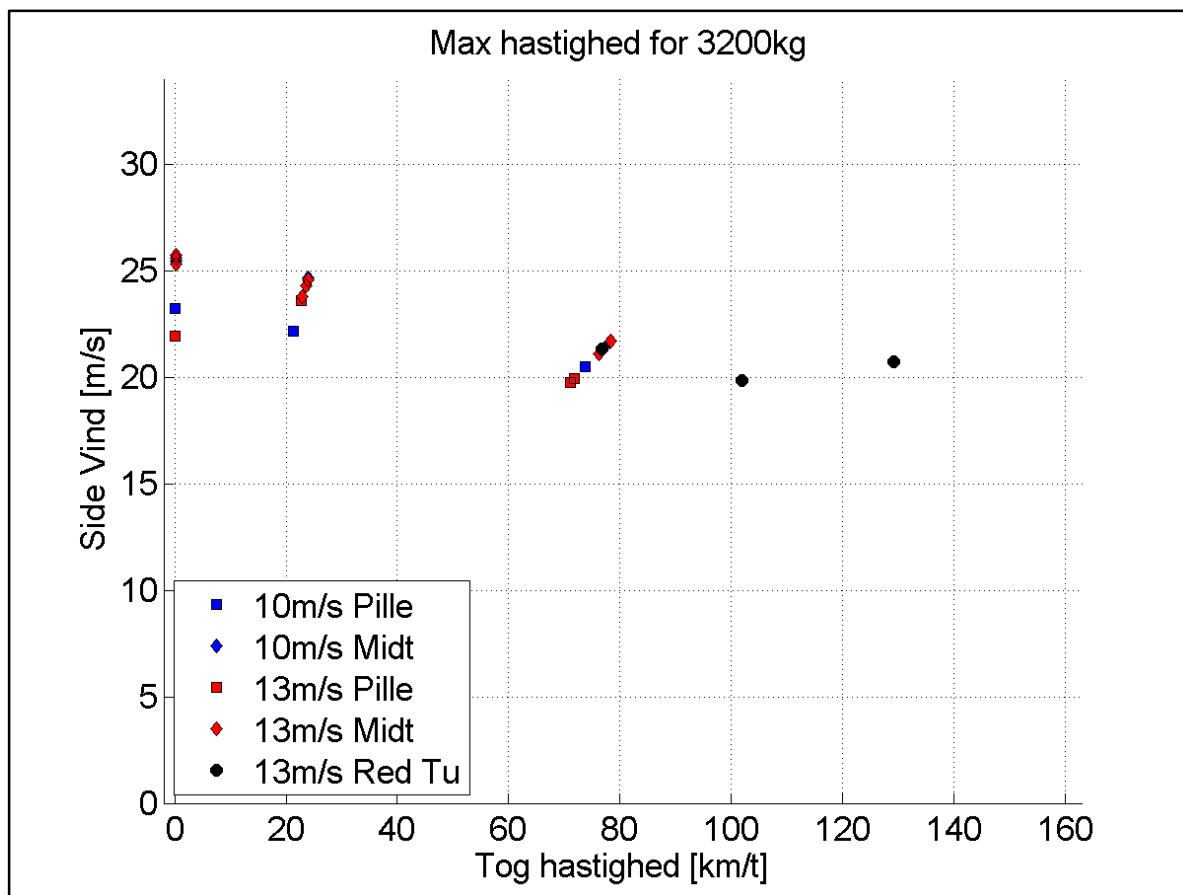
Figur 71: Sammenhæng mellem væltekraft, toghastighed og vindhastighed

Vindtunnelmålingerne viste, at en sideværts trækraft på 3.200 kg (som målt i trækforsøget med hovedbolten placeret ulåst i skamlen) ville være opnået med en toghastighed på 120 km/t (hvilket var hastigheden godstoget kørte på ulykkestidspunktet) kombineret med en sidevind på ca. 20 m/s.

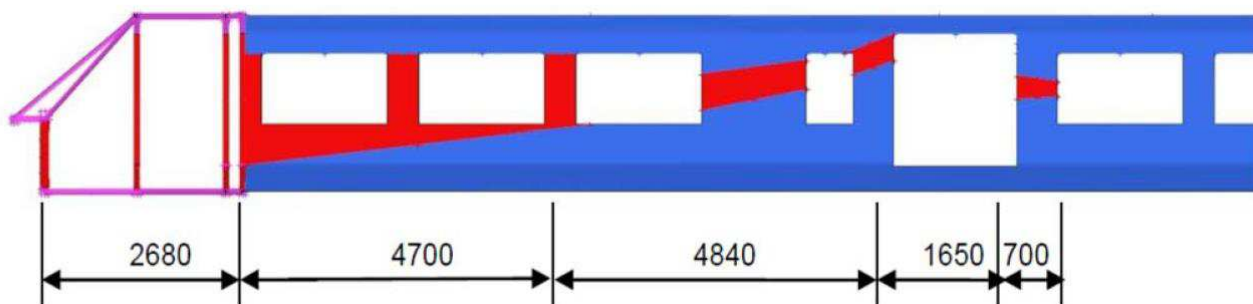
Figur 80: Skematisk fremstilling af venstre side. Det røde areal viser sættevognstrailerens indtrængen

Den totale indtrængningslængde venstre side var ca. 14.570 mm.

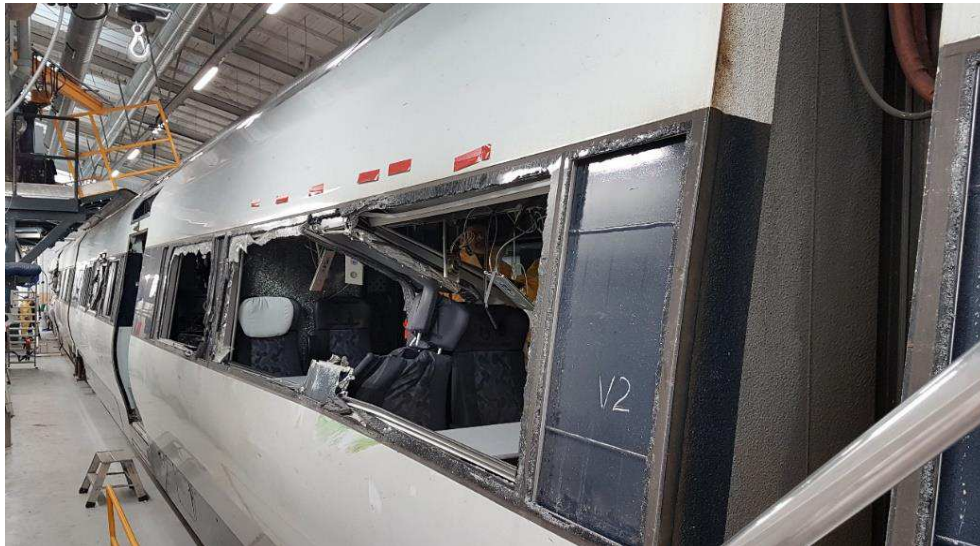
Vinduerne 1, 2 og 3 efter indstigningsdøren var knust. Vinduesstolpen mellem vindue 1 og 2 var beskadiget. Vinduesstolpe mellem vindue 2 og 3 efter indstigningsdøren var revet over ca. 200 mm oppe fra bunden af vinduesrammen og trykket ca. 70 grader ind. Vinduesstolpens langsgående svejsning blev revet op. Svejsningen havde ikke den forventede kvalitet.

Vognkasse panelet under vinduesstolpen var trykket 75 mm ind.

Figur 86: Vinduesstolpe trykket ind mellem vindue 2 og 3

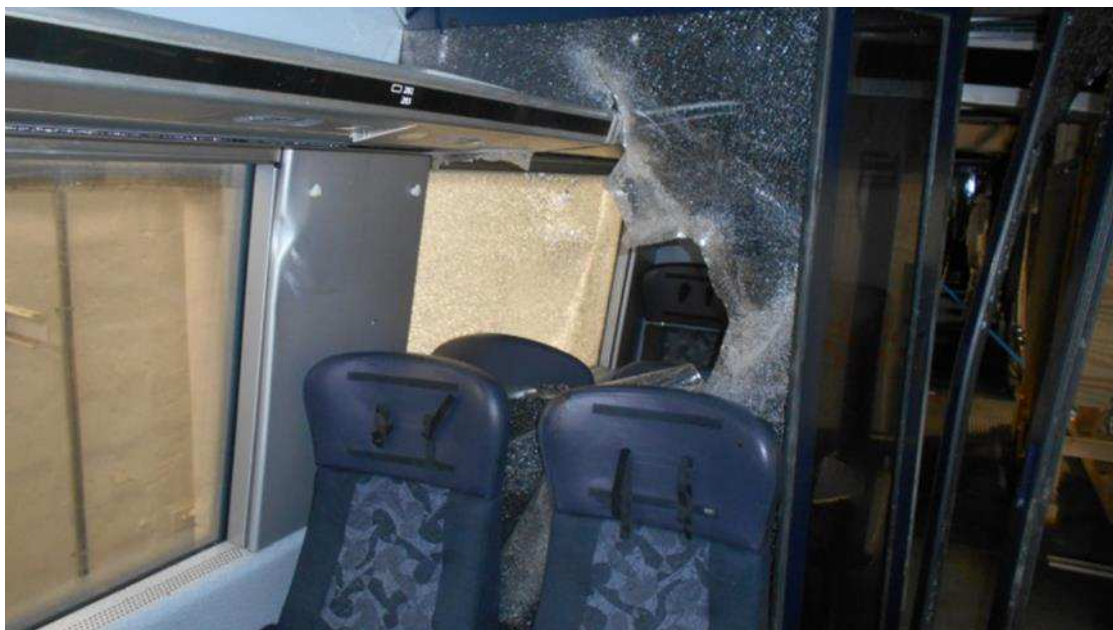
Figur 93: Glasskillevæggen bag pladserne 281 og 283 -knust / krakeleret

Glasskillevæggen bag pladserne 281 og 283 var knust og krakeleret.

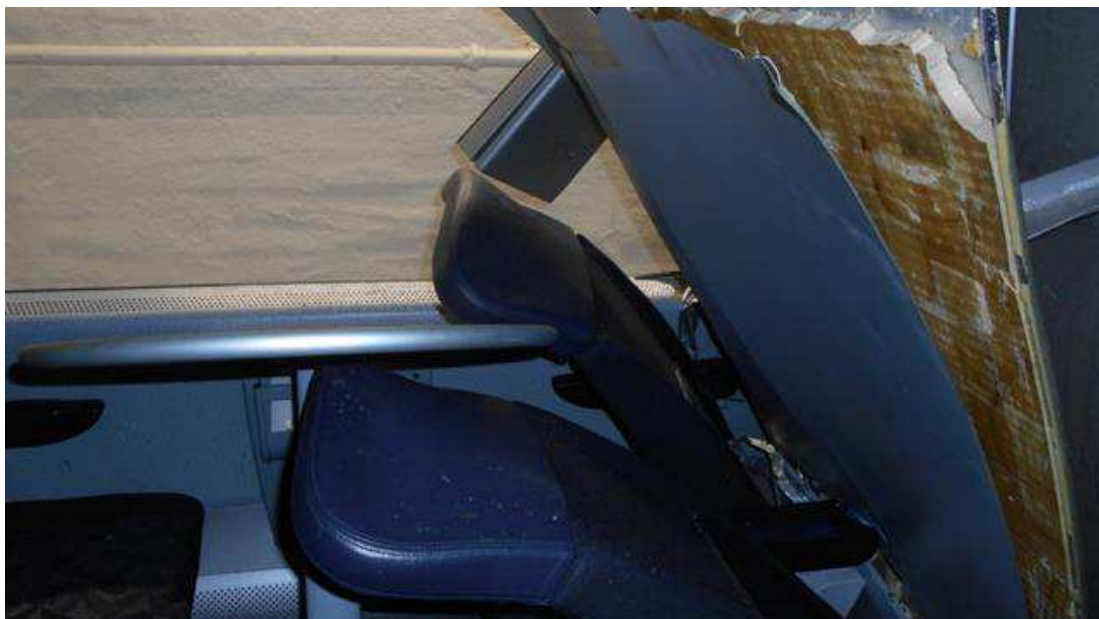
Presset fra den øverste del af vægpanelet fik bagagehylden til at kollapse opad i midten, men den ene ende hang nedad.

Figur 97: Sæder 254 -256 bukket fremover

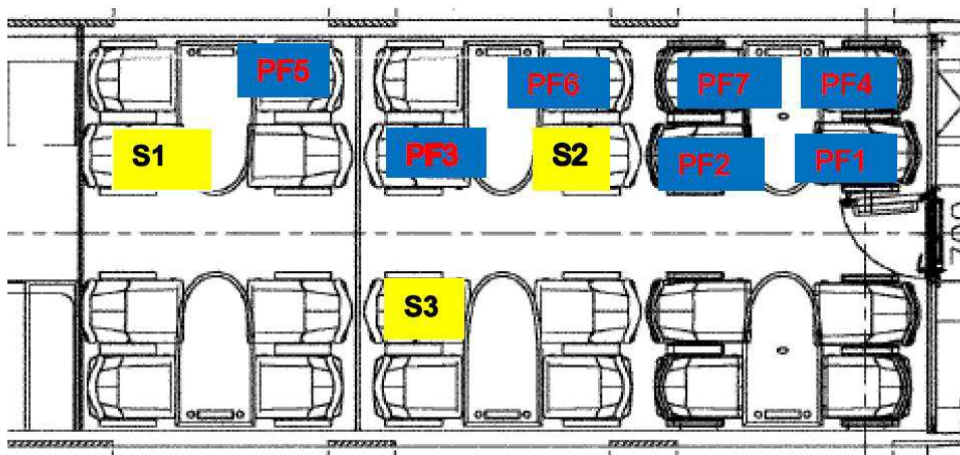
De 7 ud af i alt 8 personer som blev dræbt, sad alle i venstre side af toget til venstre for midtergangen.

De 7 dræbte i denne vogn døde øjeblikkeligt ved sættevognstrailerens indtrængen i vogndelen.

Figur 108: Position af de dræbte (PF=Passenger Fatality) og overlevende (S=Survivor) i vogn 1

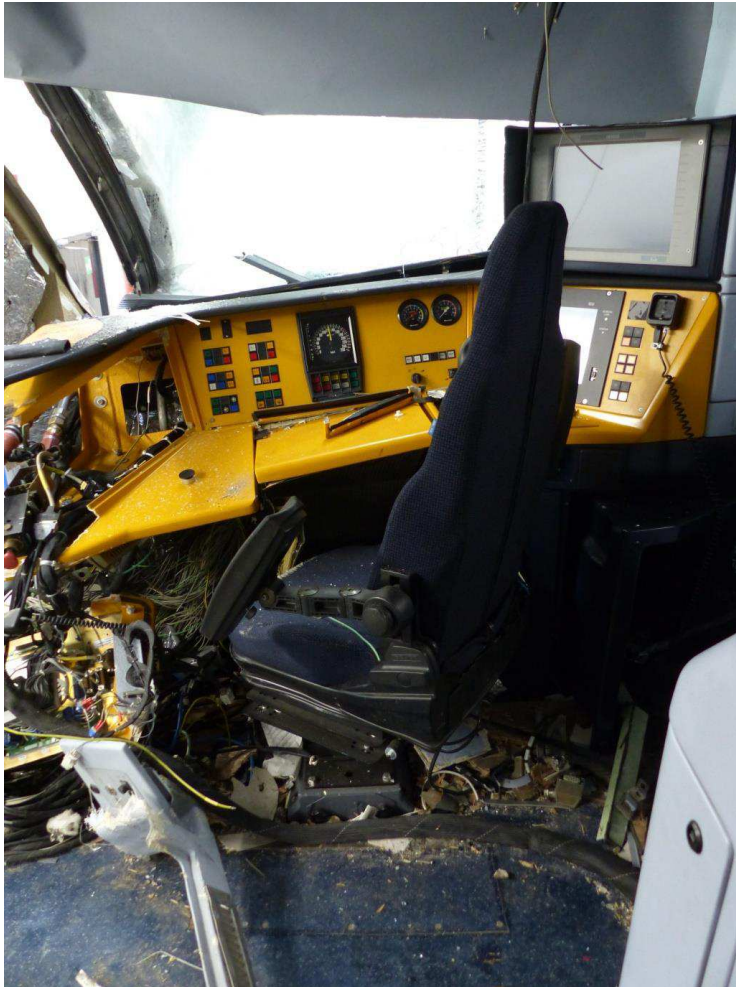
Figur 112: Forreste førerrum, set fra passagerafdelingen

Lokomotivføreren sad i førerrummet ved kollisionen og fik kun overfladiske skader. Som det ses, var det primært den venstre side af førerrummet, der blev beskadiget.

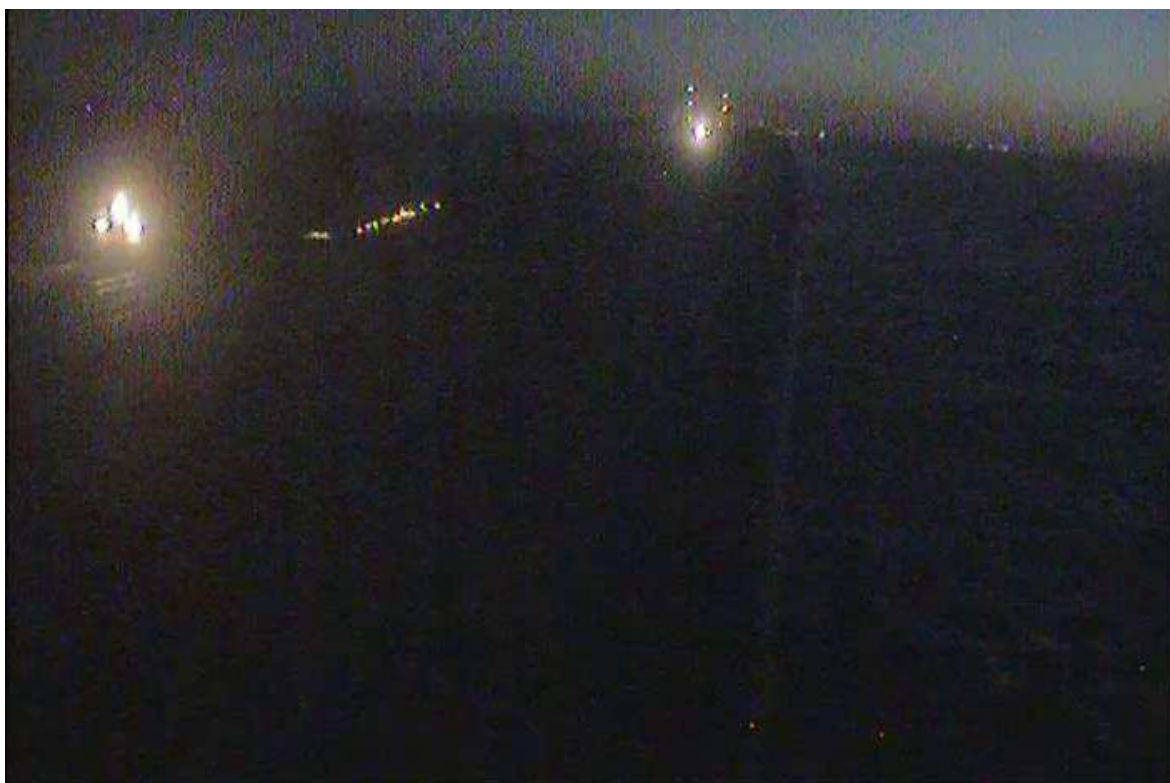
Figur 115: Klip af [videoptagelse](#) af G 9233. Lokomotivets frontlanterner ses til venstre i billedet og gnister ned langs forreste vogn(e).

På tidspunktet for havariet var dette kamera drejet mod højre (NØ) og optog derfor godstogets kørsel umiddelbart inden kollisionen. Optagelsen dækkede omtrent fra km 127,100 og østpå, dvs. ca. 350 meter før kollisionspunktet.

Videoen var meget mørk, men viste tydeligt gnister i nabosporet ned langs forreste del af toget.

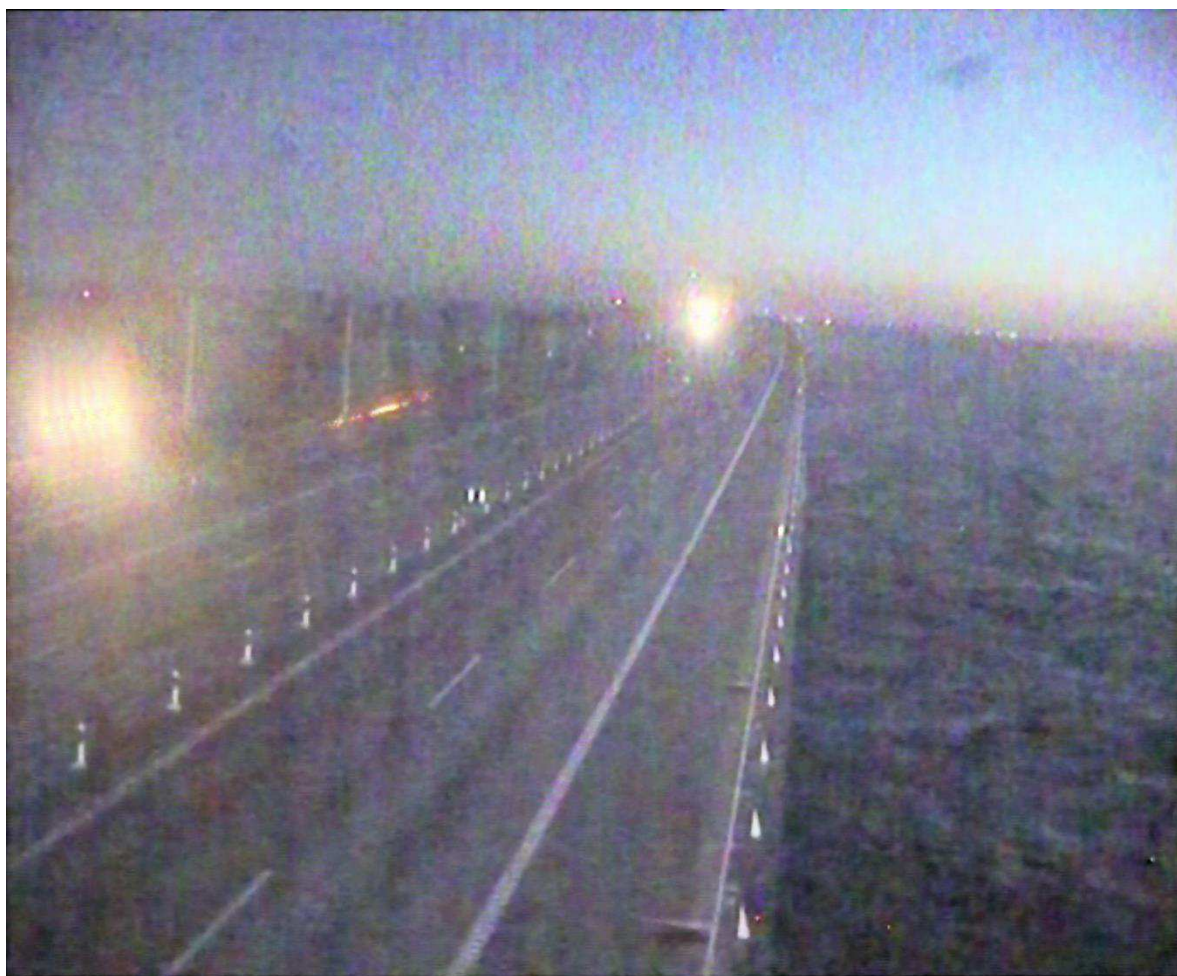
Figur 116: Klip fra optimeret video

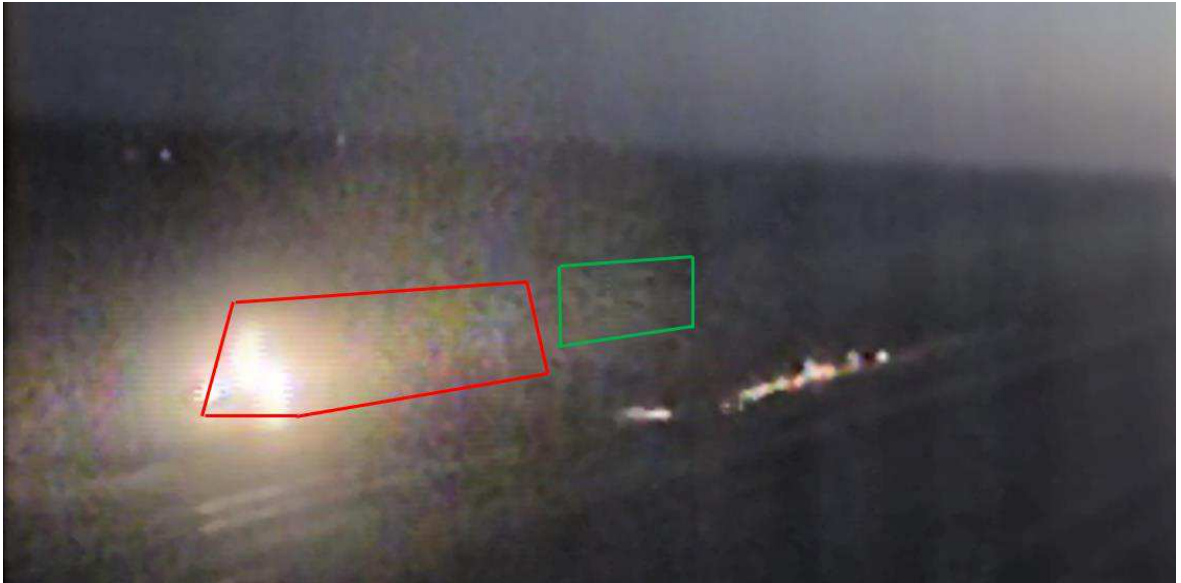
Figur 117: Klip fra video. Markering af lokomotiv og sættevognsrailers position (trailerens oprindelige position)

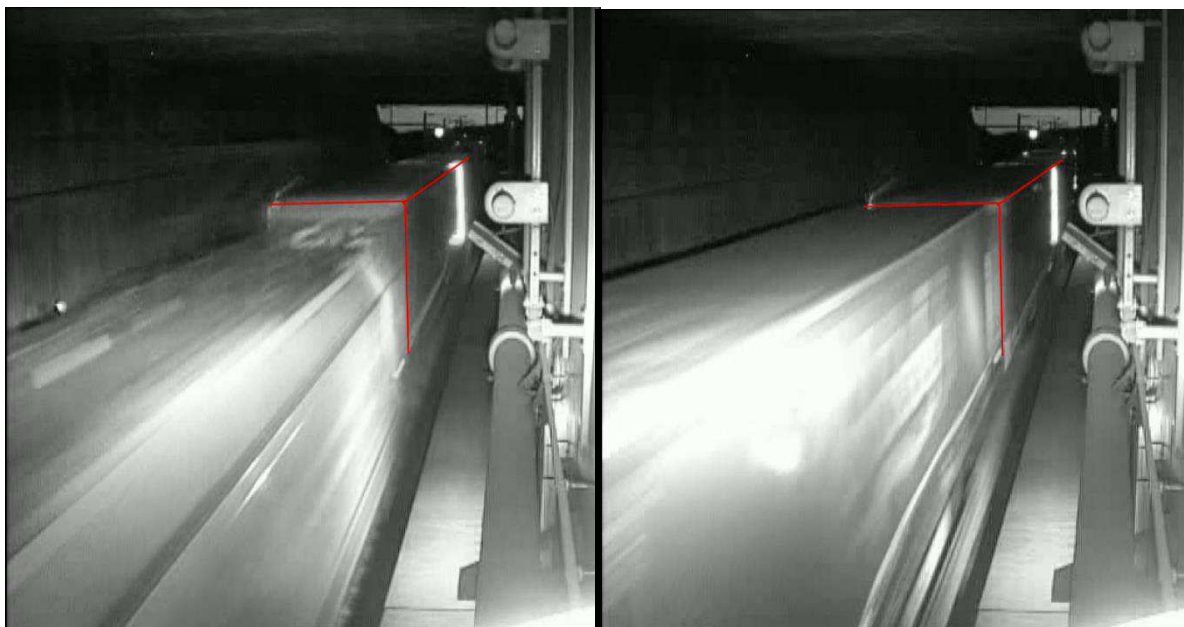
Placeringen af sættevognstrailer BK 9024 forrest på forreste lommevogn i toget ses ikke – i højde, side- eller længderetning – at afvige fra lignende sættevognstrailere på toget. Placeringen er primært sammenlignet med anden og især tredje trailer, idet sidstnævnte var placeret forrest på anden lommevogn og dermed på samme måde i forhold til køreretningen som BK 9024.

Figur 119: Forreste og tredje forreste trailer ved indkørsel i tunnel fra Korsør – der er en lille forskydning på grund af frame-rate
