Notat Altankollaps Dr. Fichs Vej i Kolding

Jørgen Nielsen
John Dalsgaard Sørensen

BUILD Contract Report No. XXX

August 2020

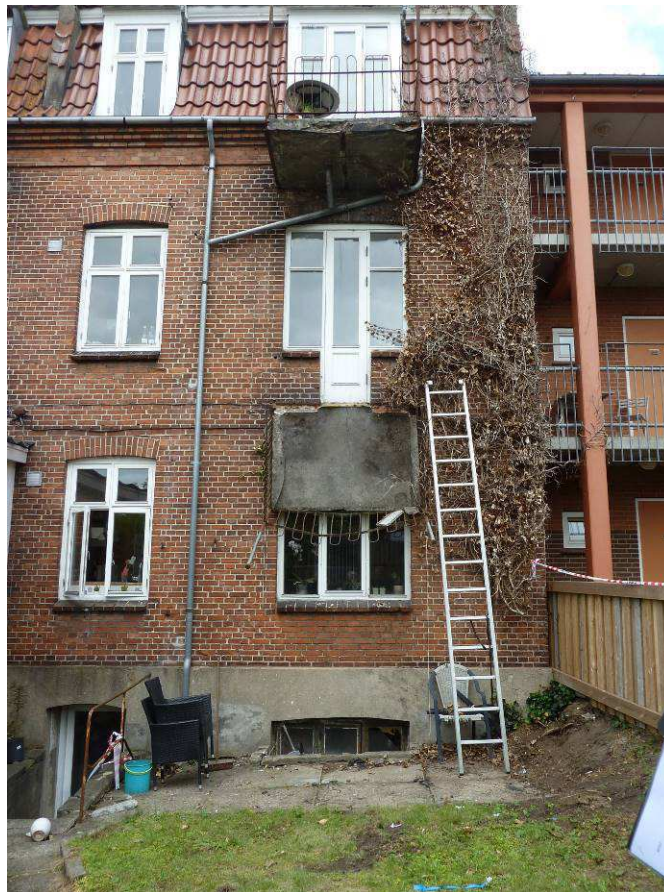
Figur 1. Ejendommen på Dr. Fichs Vej 22 i Kolding.

Det er oplyst, at der var 5 personer på altanen, da den kollapsede, tre stod op og to sad på en stol. Ved kollapset vipper altanpladen ned og hænger lodret på facaden, se figur 1. Personerne falder ned på en flisebelægning.

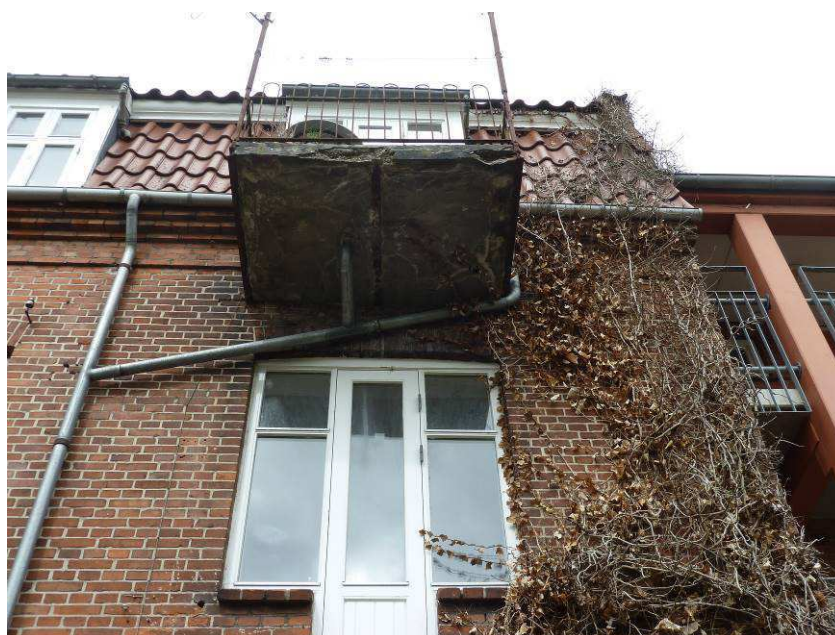
Figur 19. Altanen ovenover den kollapsede altan set nedefra.

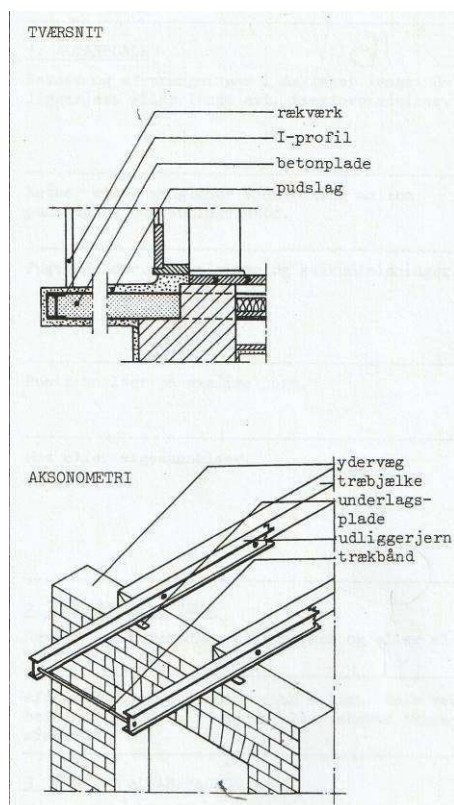
Altanen er bygget før der var myndighedskrav til altaners bæreevne. Først fra 1920 stilles der specifikke krav til altaners bæreevne [1]. I [1] findes en beskrivelse af en traditionel udførelse af altaner båret af udliggerjern, se figur 20. Den aktuelle altan adskiller sig fra denne løsning især ved at der er tre udliggerjern, at betonpladen ikke er ført ind i murværket, samt at der kun er pudslag på oversiden. Et trækbånd som det, der blev observeret i den aktuelle altan, ses også på figur 20. Trækbåndet sikrer buevirkning i betonpladerne mellem udliggerjernene, hvilket betyder, at de efter datidens byggeskik kan være uden armering, hvilket kan forklare at der ikke er observeret rustpletter på betonfladerne. De foreløbige observationer tyder endvidere på at kvaliteten af betonen i pladen, såvel som i pudslaget er god. Der er således grund til at antage, at altanen i al væsentlighed er udført efter datidens byggetradition for så vidt angår materialer, dimensioner, udførelse og kvalitet. Med hensyn til detaljerne i udformningen (omstøbning af profiler, pladens indmuringsdybde mv.) har der på det tidspunkt dog næppe været etableret nogen fast praksis.

Figur 20. Traditionel udførelse af altaner båret af udliggerjern [1].
