Undersøgelse af branden i byggeriet E/F Grøndalsbo Vanløse Den 25. marts 2022

Dato: 10. juni 2022

Nærværende rapport vedrører undersøgelse af branden i byggeriet E/F Grøndalsbo Vanløse den 25. marts 2022.

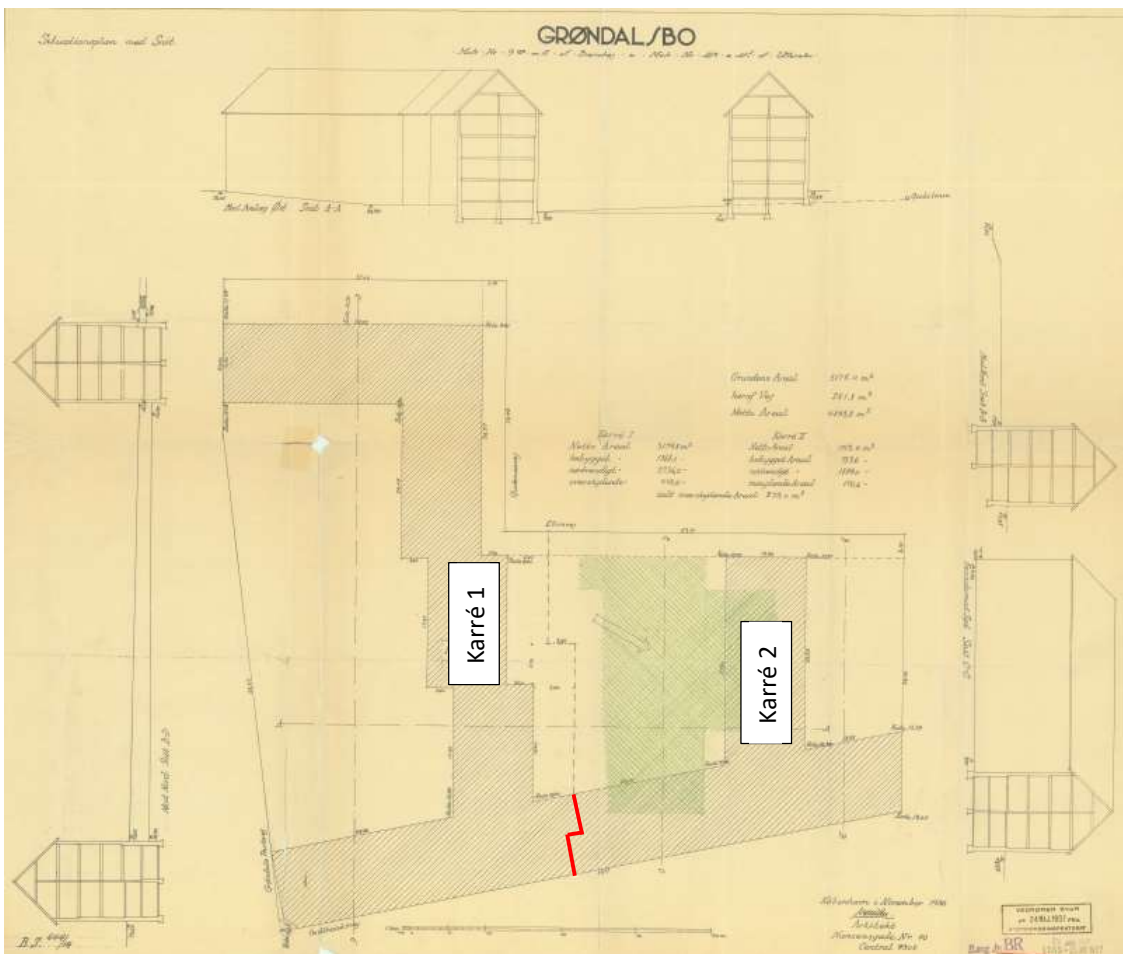
Figur 16 Situationsplan - Rød streg angiver brandvæggen

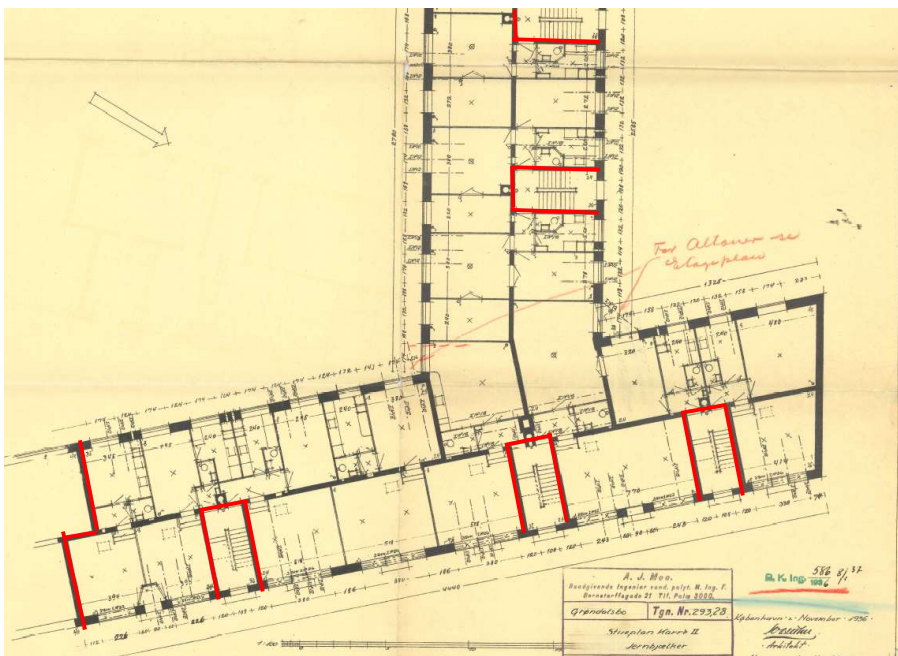
Det vurderes, at hver karré har udgjort en brandmæssig enhed, med yderligere underopdelinger i hver karré omkring trappeopgange og med etageadskillelsen mellem stue- og kælderetage. Hertil kommer en brandmæssig opdeling (branddrøj) i lejlighedsskel og øvrige etageadskillelser.

Figur 17 Udsnit af plantegning af EF Grøndalpark Karré 2 med antaget brandmæssige enheder adskilt med brandfri vægge.

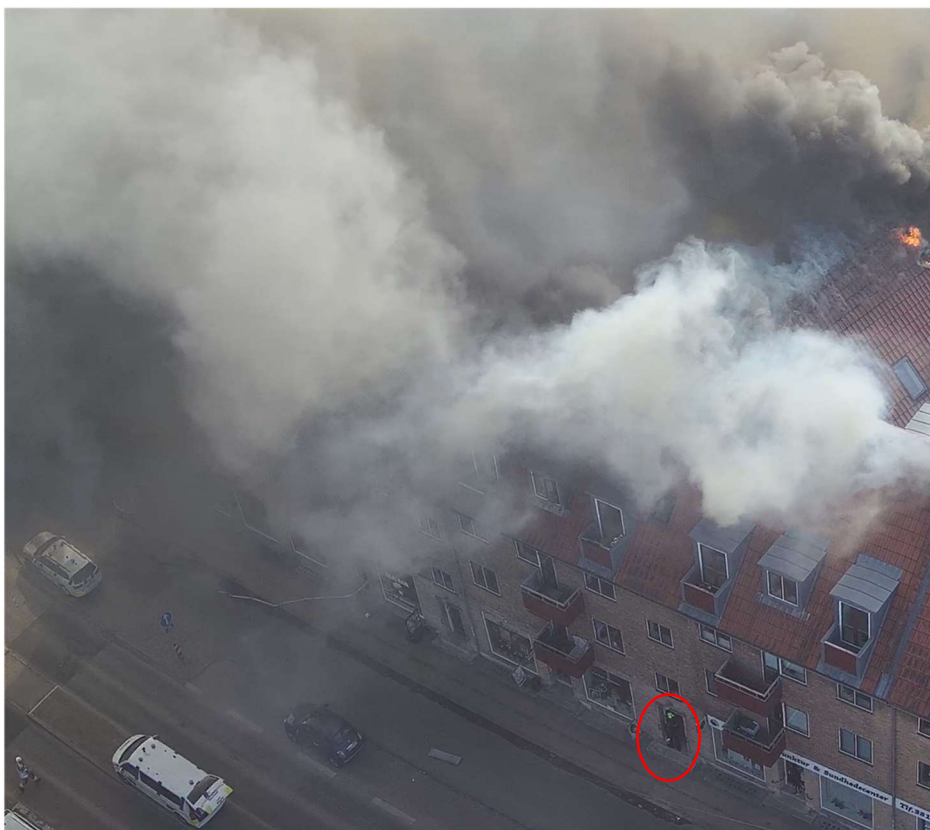
På baggrund af videomateriale fra HB ses det, at politiet varslede beboer via dørtelefoner, se Figur 20. Dette bekræftes i et interview til TV2-LORRY, hvor en beboer oplyser, at de blev varslet via dørtelefonerne. Det oplyses endvidere, at en beboer fra 1. salen måtte reddes af redningsberedskabets. Se bilag A – "Transskription af videomateriale af TV2 Lorry" og indslaget fra TV2-LORRY med følgende link:

Figur 20 Video (0) DJI_0009 fra HB ses politiet i færd med varsling af beboerne. Politibetjenten er markeret i den røde cirkel.

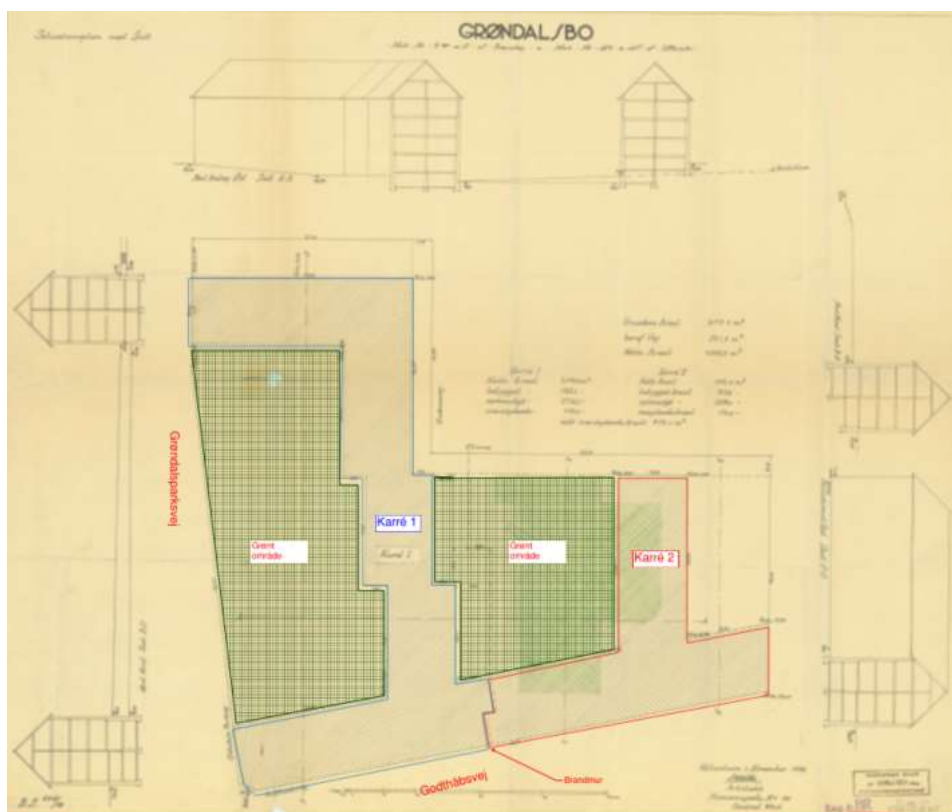
Det kan konstateres, at byggeriet på matriklerne var udformet med 2 grønne områder (se Figur 25), som ikke kunne benyttes som udstigningsareal for beredskabet eller som stigerensningsareal for beredskabets kørbare stigemateriel. Samtidig har de nedfaldene bygningsdele fra taget også udgjort en fare for personskade og besværliggjort indsatsen.

Figur 25 Situationsplan med markering af grønne områder.
