Krydsulykker mellem cykler og biler

Rapport nr. 5, 2008

Havarikommissionen for Vejtrafikulykker dybdeanalyserer ulykker med alvorlig personskaade inden for udvalgte temaer. I denne rapport gennemgås resultaterne af kommissionens femte tema – krydsulykker mellem cykler og biler. Undersøgelsen har været begrænset til kryds med vigepligtsregulering og dermed uden lyssignaler.

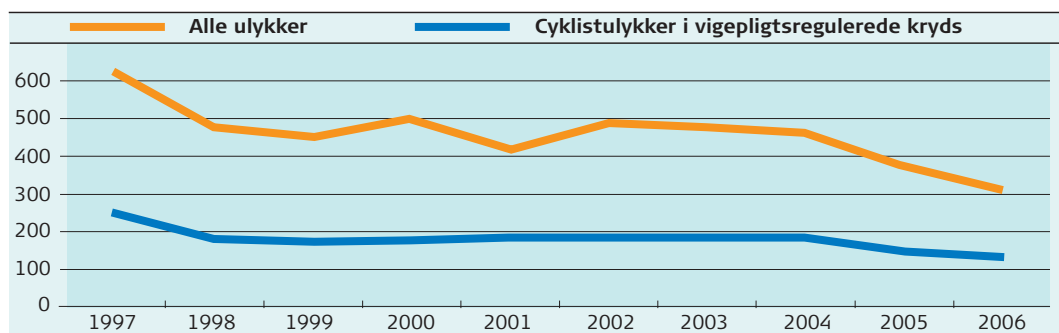
Figur 1.1: Antal politiregistrerede cyklistulykker med dræbte eller indlagte, alvorligt tilskadekomne cyklister i perioden 1997 - 2006

Ulykker med cyklister i vigepligtsregulerede kryds udgør en væsentlig andel af de alvorlige cyklistulykker. I perioden 1997 - 2006 udgjorde denne type ulykker 35 - 40 % af alle cyklistulykker med dræbte eller indlagte, alvorligt tilskadekomne cyklister (figur 1.1). Når sikkerheden for cyklister skal forbedres generelt, kan man således nå langt ved at se på ulykker i vigepligtsregulerede kryds.

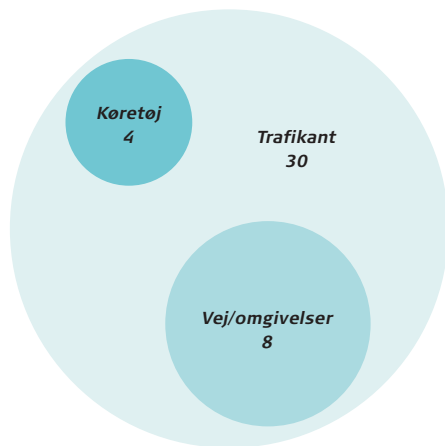
Figur 3.1: Fordeling af ulykkesfaktorer i de 30 ulykker

Fordelingen af ulykkesfaktorer i de 30 ulykker ses i figur 3.1.

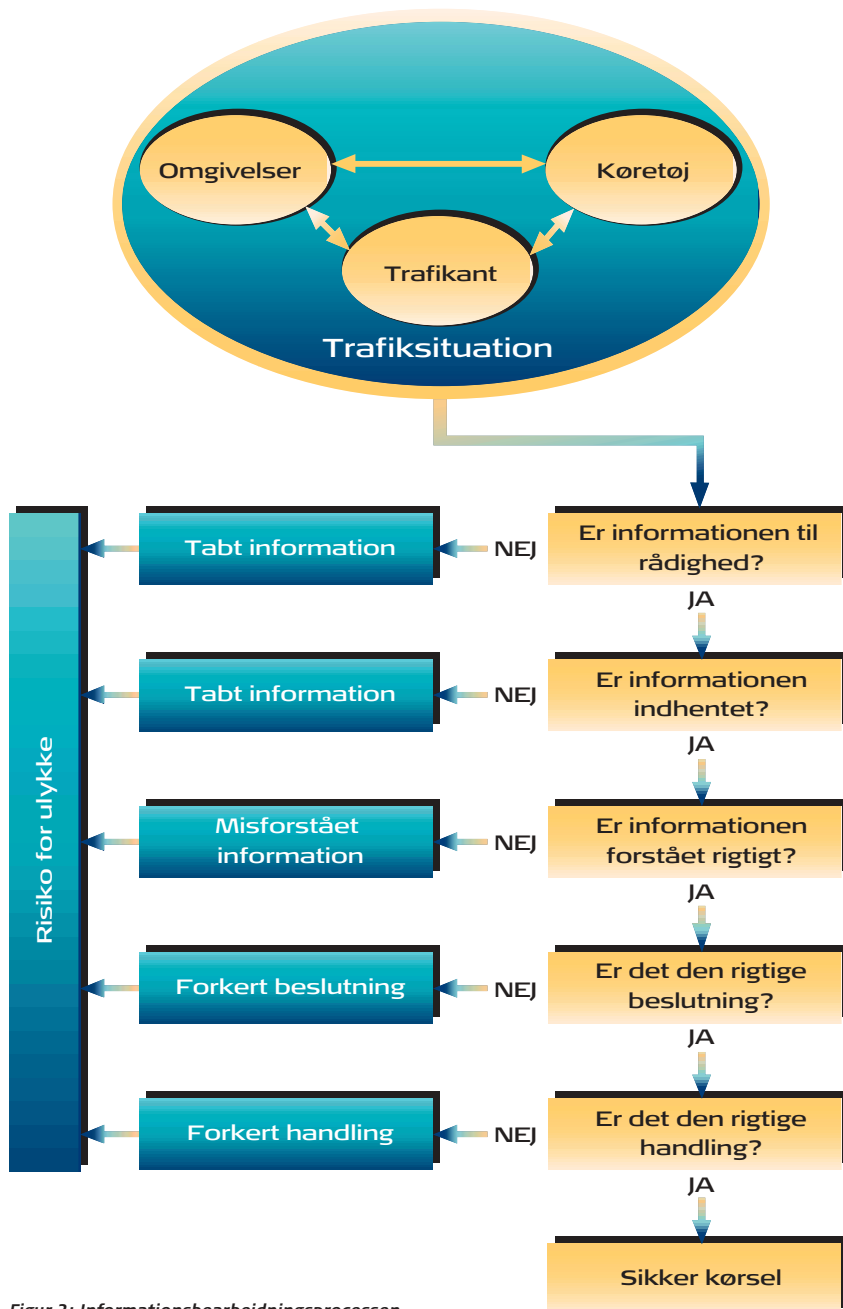
Figur 2: Informationsbearbejdningsprocessen

Det undersøges på hvilket eller hvilke niveauer, der er sket en fejl. På alle niveauer vurderes det, om fejl i trafikantens informationsbearbejdning kan henføres til trafikant, vej/omgivelser, køretøj eller en kombination af disse forhold. Der foretages ligeledes en analyse af, om der har været andre forhold ved trafikanten, vejen/omgivelserne og køretøjet før, under og efter ulykken, som kan have haft betydning for ulykken.
