Ulykker med ældre bilister

Rapport nr. 9, 2012

H A V A R I K O M M I S S I O N E N

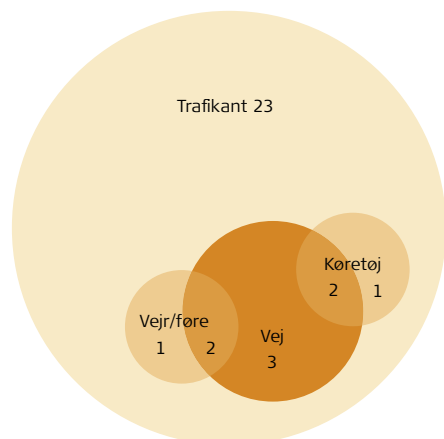
Figur 3: Ulykkesfaktorenes tilknytning til trafikant, vej, vejr/føre og køretøj

I alle de 32 ulykker optræder mindst en ulykkesfaktor, som er knyttet til trafikanten, og i 23 af disse er der kun faktorer knyttet til trafikanten. Der er 7 ulykker, hvor der også er mindst et forhold ved vejen, som medvirkede til ulykken. I 2 af disse medvirkede også vejret eller føret til ulykken. Der var 2 andre af de 7, hvor også forhold ved køretøjet medvirkede. Der var en ulykke, hvor der kun var faktorer knyttet til trafikanten og vejret/føret, og en ulykke, hvor der kun var faktorer knyttet til køretøjet og trafikanten.

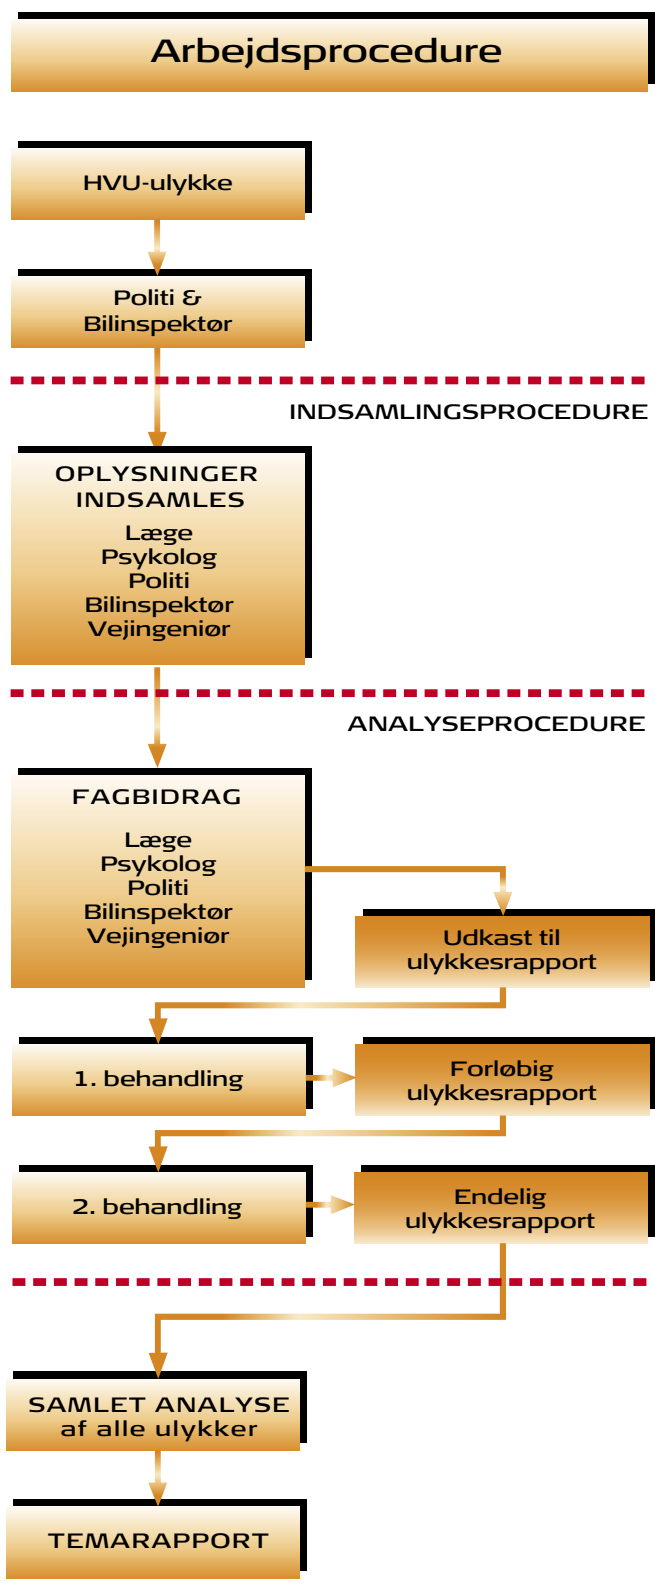
Figur 9: HVU's arbejdsprocedure

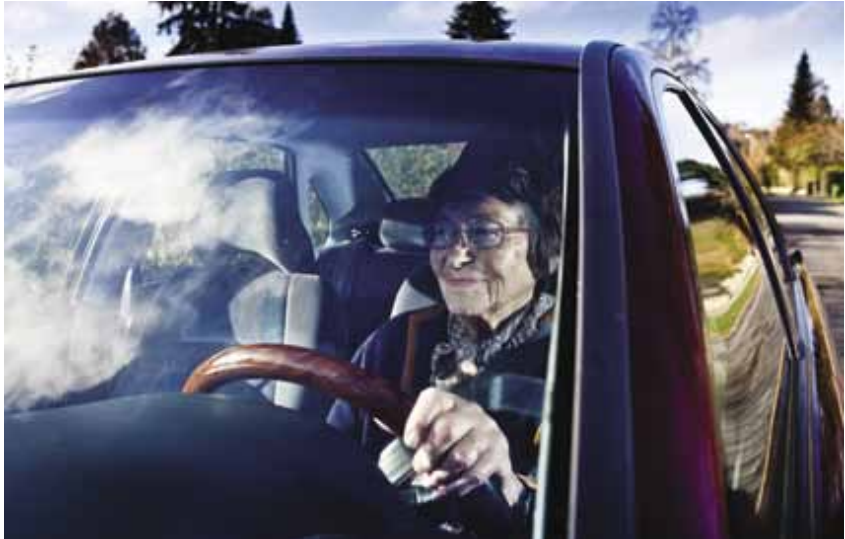
Hastighedsændringen i kollisionen er et tilnærmet udtryk for den påvirkning, føreren i bilen bliver udsat for. Det afgørende for førerens skader er den maksimale accelerationspåvirkning, og hvor lang tid påvirkningen varer. Dette kendes ikke eksakt, men er afhængigt af køretøjets hastighedsændring i kollisionsøjeblikket. Det er dog sådan, at i biler med gode kollisionsegenskaber (typisk nye biler), vil påvirkningen af føreren være mindre end i biler med ringe egenskaber ved samme hastighedsændring.
