Havarikommisionen
for vejtrafikulykker

Ulykker med lastbiler

Temarapport nr. 13
2016

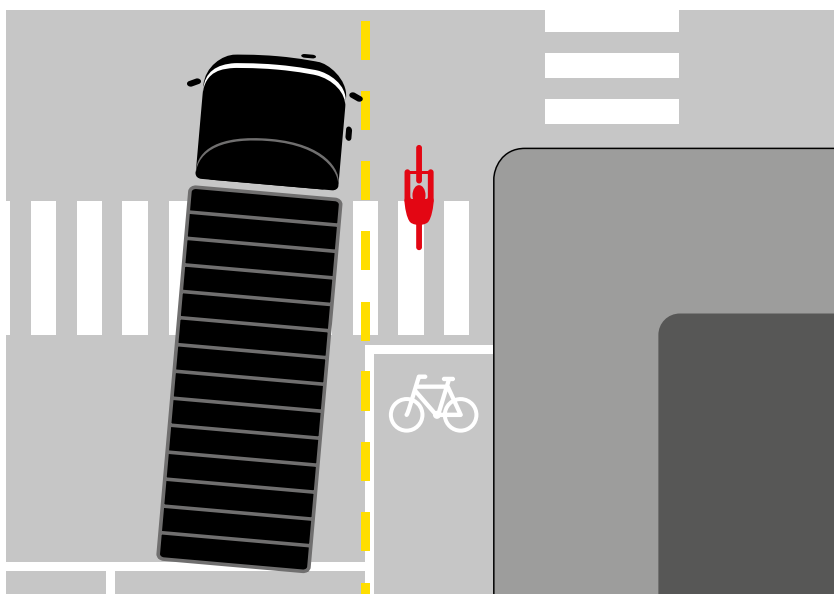
Figuren viser, hvor orienteringsstopet skal foretages. Den gule stiplede linje er indsat for at tydeliggøre dette.

Rekonstruktioner har vist, at de 4 højresvingsulykker kunne være undgået med et orienteringsstop. Et orienteringsstop indebærer, at chaufføren under selve højresvingsmanøvren - uanset om der er cyklister eller ej - standser helt op og orienterer sig, inden der svinges til højre. Et orienteringsstop giver chaufføren ekstra tid til at indhente informationer, og samtidig vil hastigheden være lavere, så cyklisten får større chance for at undvige, hvis chaufføren alligevel overser cyklisten og kører frem.

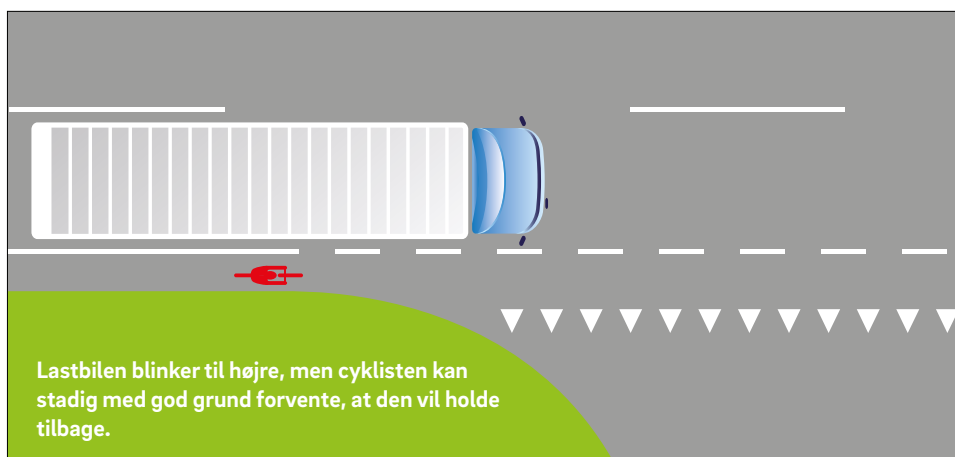
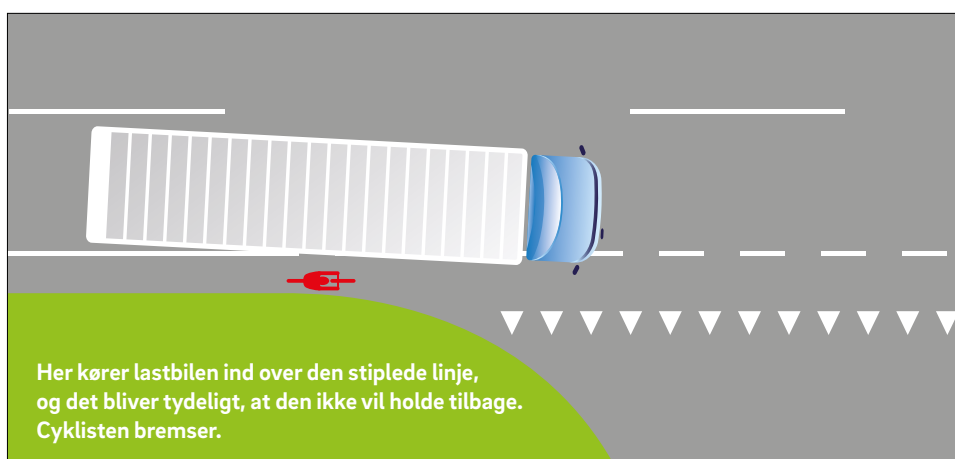
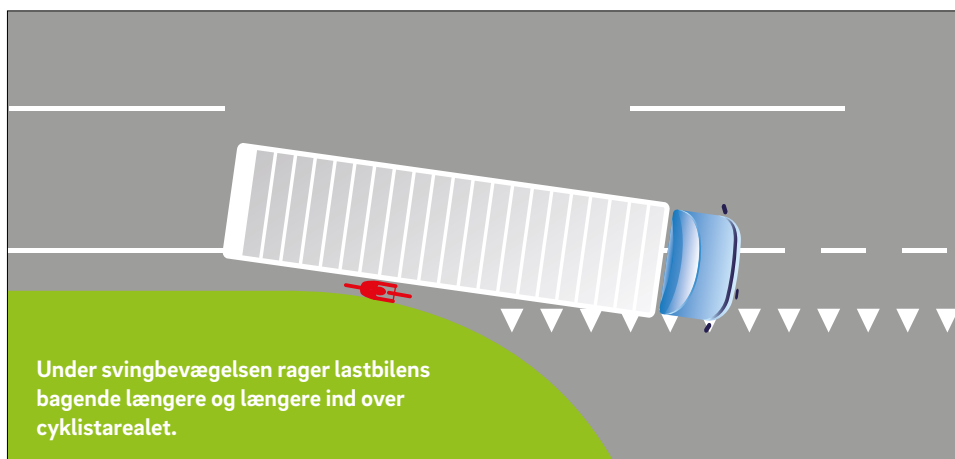
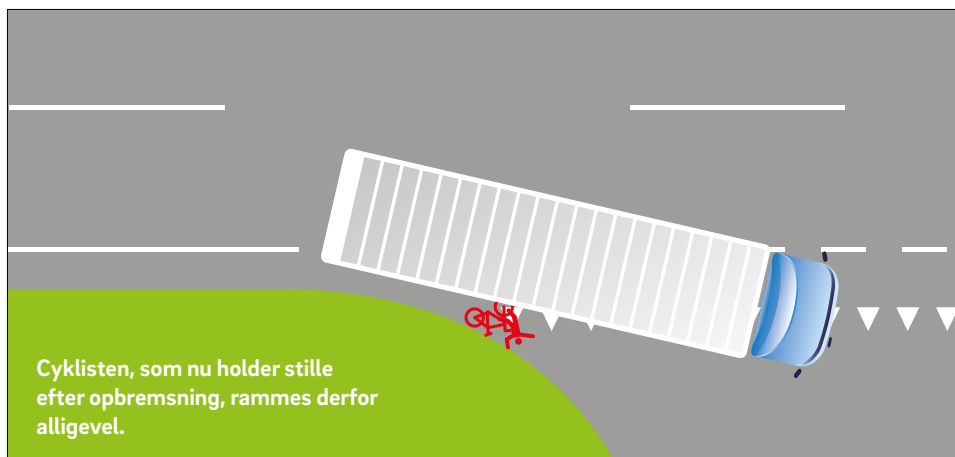
Rekonstruktionerne viser ligeledes, at hvis cyklisterne var standset op på det tidspunkt, hvor det var tydeligt, at lastbilen ville fuldføre svinget, så ville de sandsynligvis alligevel ikke kunne undgå at blive ramt af lastbilens bagende, idet bagenden i forbindelse med svingmanøvren ville rage mere ind over cyklistarealet end lastbilens forende. Dette eksemplificeres af billedserien på modsatte side. Illustrationerne bygger på dronefotos fra et forløb med en svingende lastbil og en cyklist.

Kommissionen har gennem rekonstruktioner af de 3 ulykker undersøgt, om cyklisterne kunne have forudset/afværget ulykkerne. Rekonstruktionerne viser, at på det tidspunkt, hvor cyklisterne skulle have standset eller sat hastigheden ned for at undgå påkørslen, var der næppe noget, der kunne give cyklisterne indikation af, at chaufførerne måske ikke havde tænkt sig at holde tilbage. Lastbilernes forhjul pegede endnu ligeud, de kørte frem med lav hastighed, og cyklisterne kunne med rimelighed forvente at være synlige i lastbilens sidespejle.

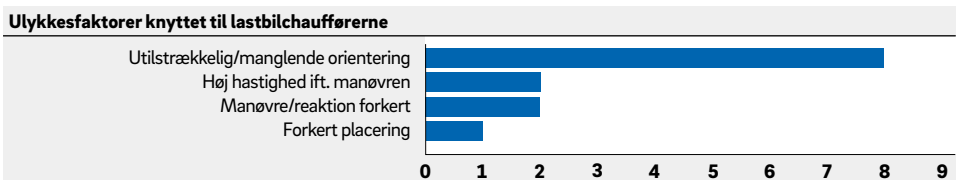
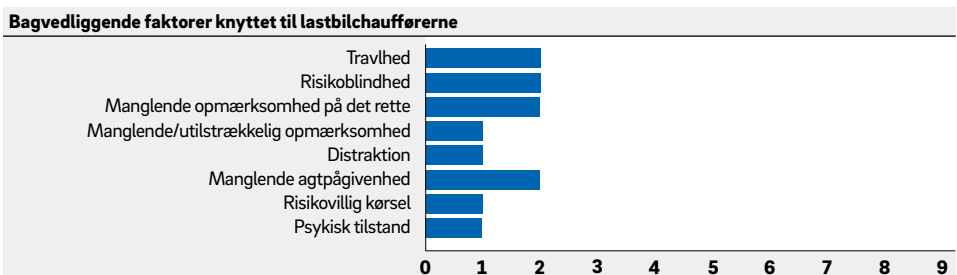
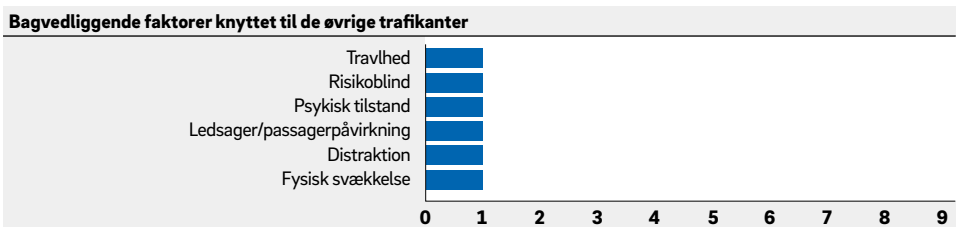
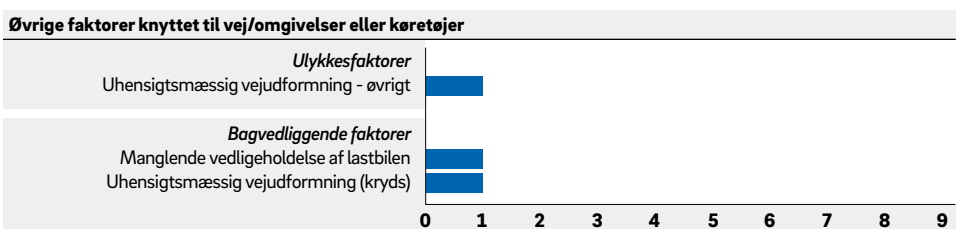
Nedenstående figurer viser de ulykkesfaktorer, der var afgørende for, at ulykkerne skete, og de bagvedliggende faktorer, som forklarede eller lå bag ulykkesfaktoren, f.eks. en trafikantfejl. Trafikantfaktorerne er vist dels for lastbilchaufførerne dels for de øvrige trafikanter. Desuden er der vist faktorer knyttet til vej, omgivelser og køretøjer.

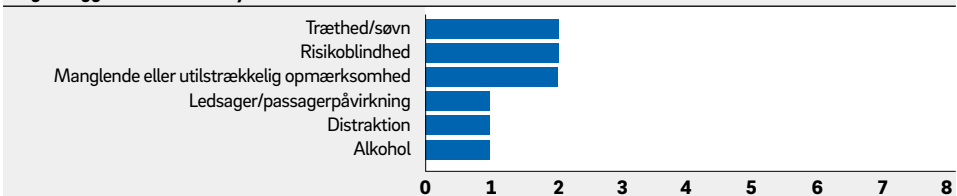
Bagvedliggende faktorer knyttet til lastbilchaufførerne

Nedenstående figurer viser de ulykkesfaktorer, der var afgørende for, at ulykkerne skete, og de bagvedliggende faktorer, som forklarede eller lå bag ulykkesfaktoren, f.eks. en trafikantfejl. Trafikantfaktorerne er vist dels for lastbilchaufførerne dels for de øvrige trafikanter. Desuden er der vist faktorer knyttet til vej, omgivelser og køretøjer.

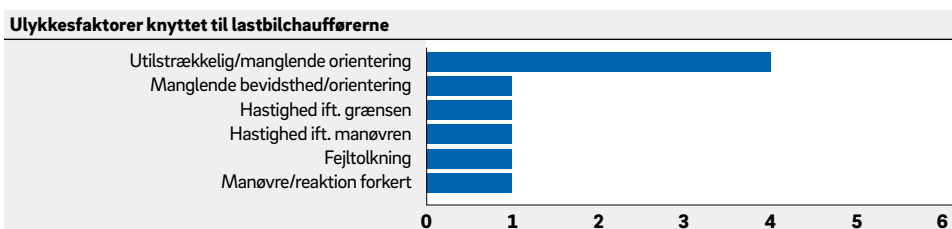
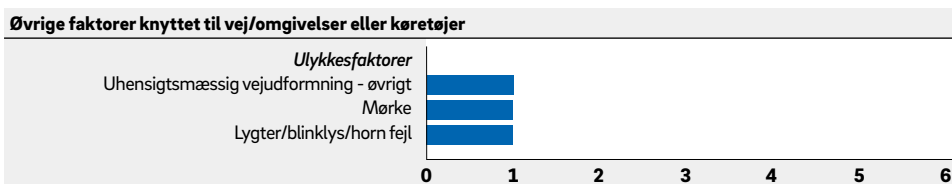
Nedenstående figurer viser de ulykkesfaktorer, der var afgørende for, at ulykkerne skete, og de bagvedliggende faktorer, som forklarede eller lå bag ulykkesfaktoren, f.eks. en trafikantfejl. Trafikantfaktorerne er vist dels for lastbilchaufførerne dels for de øvrige trafikanter. Desuden er der vist faktorer knyttet til vej, omgivelser og køretøjer.

Der var ingen bagvedliggende faktorer knyttet til vej/omgivelser eller køretøjer.

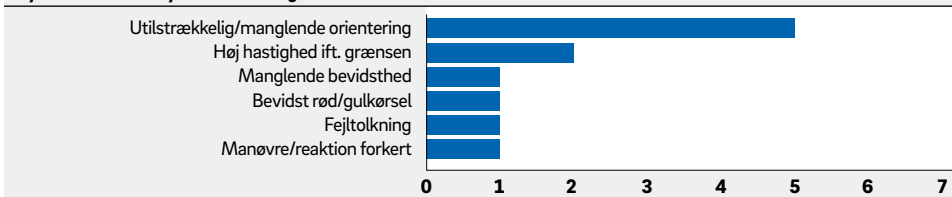
Ulykkesfaktorer knyttet til de øvrige trafikanter

Nedenstående figurer viser de ulykkesfaktorer, der var afgørende for, at ulykkerne skete, og de bagvedliggende faktorer, som forklarede eller lå bag ulykkesfaktoren, f.eks. en trafikantfejl. Trafikantfaktorerne er vist dels for lastbilchaufførerne dels for de øvrige trafikanter.

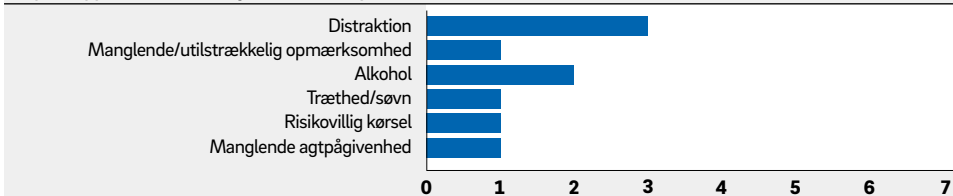
Bagvedliggende faktorer knyttet til de øvrige trafikanter

Der var ingen faktorer knyttet til vej/omgivelser eller køretøjer.

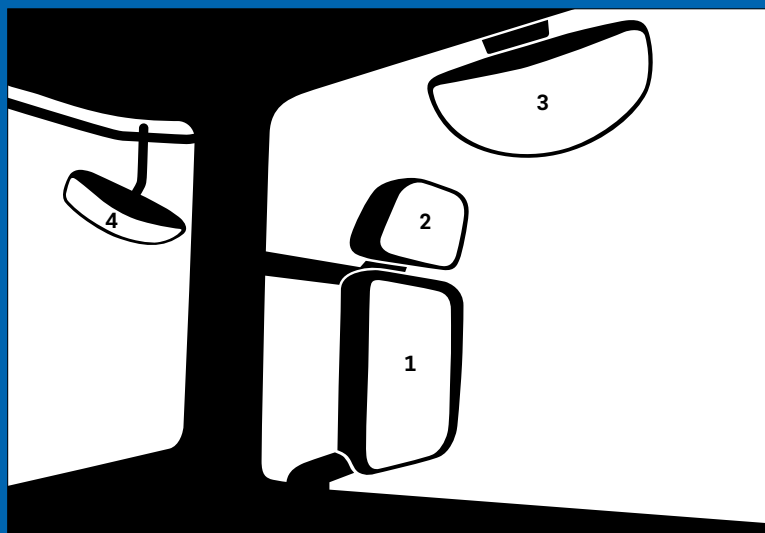
Lastbilens spejle og deres funktion

På grund af lastbilens blinde vinkler i det direkte synsfelt er der krav om ekstra spejle i forhold til personbiler.

1 Højre sidespejl

I dette spejl ses cyklister langs lastbilens højre side og bagud. Synsfeltet starter typisk noget bag førerhuset, og er forholdsvis smalt.

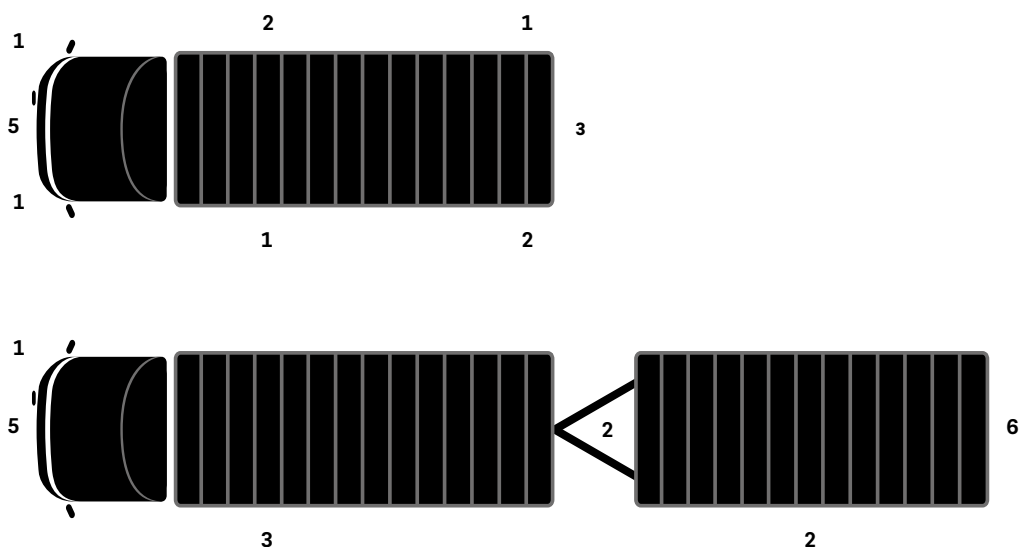
Figuren viser, hvor de primære kollisioner skete. For sololastbilerne er der én ulykke, som ikke indgår i figuren. Her var kollisionspunktet mod lastbilens kran.

For alle ulykkerne er det opgjort, hvor på lastbilerne den primære kollision skete. For de 36 lastbiler (17 sololastbiler og 19 lastbilvogntog) er fordelingen vist på figurerne nedenfor. I 10 tilfælde skete kollisionen mod lastbilens front og i 9 tilfælde mod lastbilens eller påhængsvognens bagende. I bilag C kan ses flere detaljer vedrørende de øvrige kollisionspunkter.

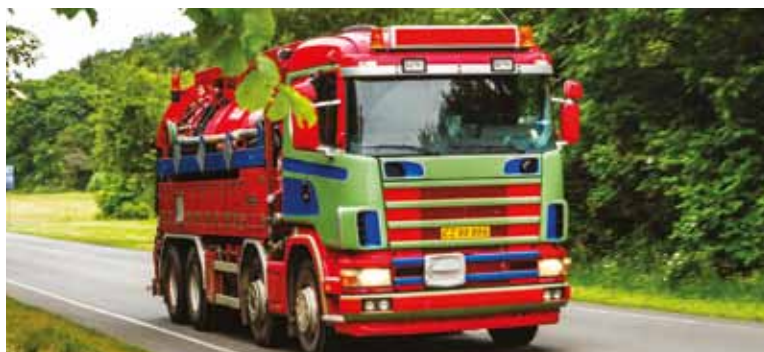
Eksempel på lastbil med frembygget førerhus.

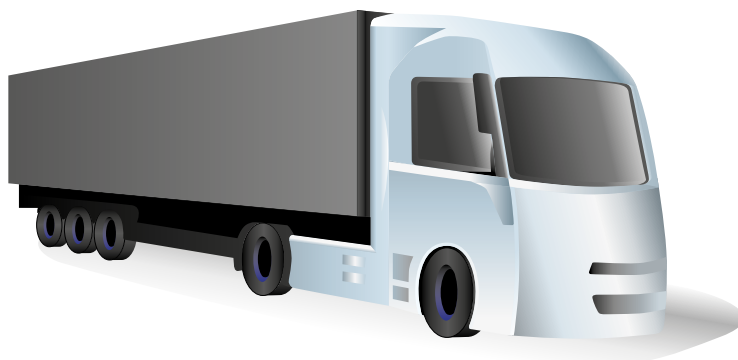
Modeltegning af lastbil med "aerodynamisk og sikkert" førerhus. Der er endnu ikke fremstillet en lastbil med denne udformning, da EU's tilladelse til forlænget front endnu ikke er trådt i kraft. Det sker først om nogle år.

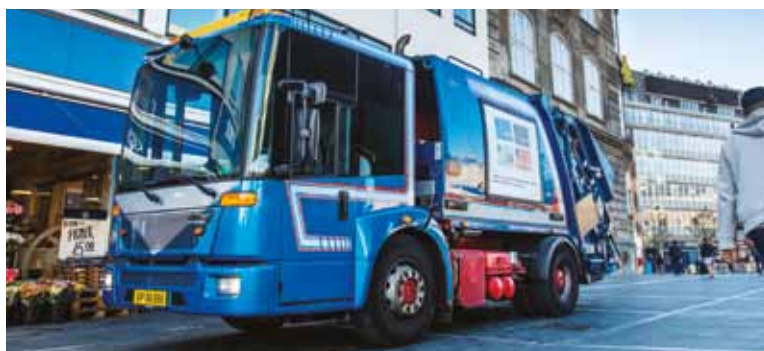
Der findes allerede lastbiltyper med lavtsiddende førerhus og store glaspartier, hvor det er nemmere at se andre trafikanter i området tæt på førerhuset. Disse lastbiler har ikke en energisabsorberende zone i fronten, og de findes kun til lettere godsmængder.

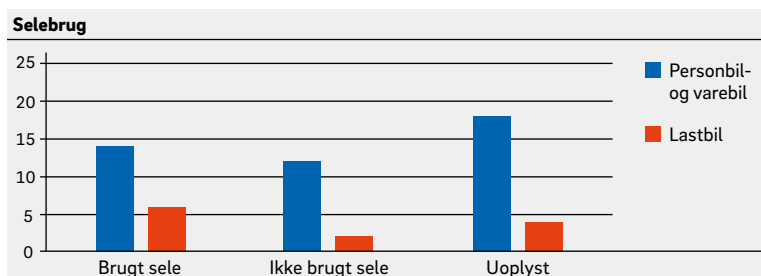
Lastbilchaufførernes selebrug set i forhold til de øvrige føreres (i person-/varebil) selebrug.

For de øvrige 20 førere i person- og varebil sås det, at 14 havde sele på, mens 2 ikke havde sele på. I 4 tilfælde var det uoplyst. En motorcykelfører og en traktorfører er ikke medtalt, da de ikke skal bruge sele.

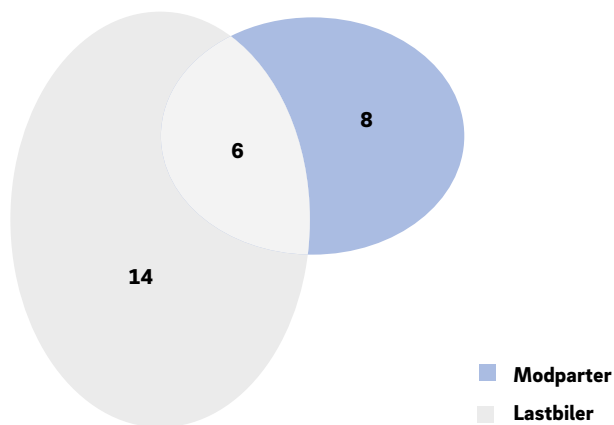
Figuren viser fordelingen af undersøgelsens ulykkesbidragende trafikanter i de 28 flerpartsulykker. Herudover var der 2 soloulykker. Figuren viser kun fordelingen af trafikantfaktorer, mens køretøjs- og vejfaktorer ikke indgår.

I de 22 resterende ulykker bidrog en lastbilchauffør til ulykken. Af disse 22 ulykker var der 2 eneulykker. De indgår ikke i figuren nedenfor, som viser fordelingen af ulykkesbidrag på henholdsvis lastbilchauffører og øvrige trafikanter i flerpartsulykkerne.

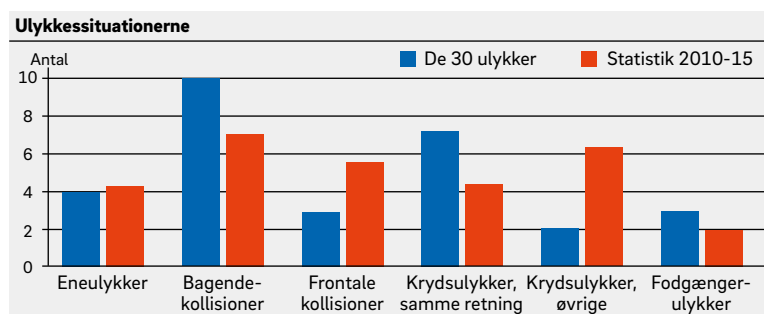
Fordeling på de ulykkesituationer, som indgår i kategoriseringen af ulykker i Vejdirektoratets ulykkesstatistik. Det er vist med blå søjler, hvordan ulykkerne i undersøgelsen er fordelt. Med røde søjler er vist fordelingen på landsplan jf. ulykkesstatistikken (personskadeulykker).

Af figuren fremgår det, hvordan fordelingen på ulykkesituationer i undersøgelsens ulykker (de blå søjler) er i forhold til fordelingen på landsplan jf. ulykkesstatistikken (de røde søjler).

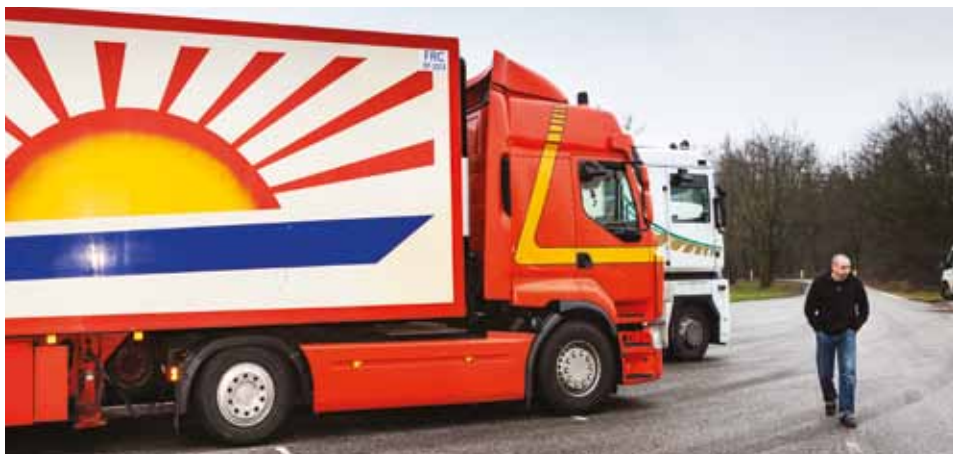
En lastbil er en bil, der er indrettet til godsbefordring, og som har en tilladt totalvægt på mere end 3.500 kg.

Lastbiler og påhængskøretøjer, kan være udformet på mange måder afhængig af de opgaver, de benyttes til. Det følgende er en overordnet beskrivelse af typiske lastbiler, påhængskøretøjer og vogntog (et vogntog er en (last-)bil med påhængskøretøj), og de regler, der gælder for deres udformning.

På illustrationerne er køretøjerne vist med 2 eller 3 aksler. Der findes imidlertid en stor variation i akselantal og akselplacering for de forskellige køretøjstyper, og illustrationerne viser kun typiske akselkonfigurationer. Lastbiler og påhængskøretøjer har i almindelighed op til 4 aksler.

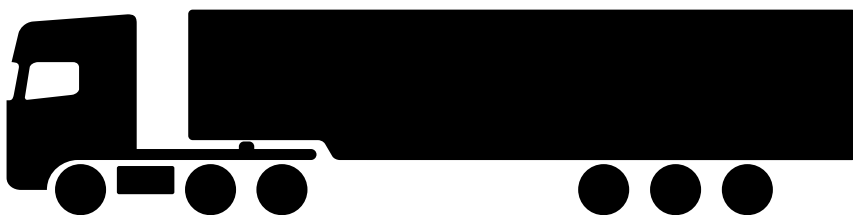
5. Sættevogn koblet på sættevognstrækker / "Vogntog"

En sættevogn er karakteriseret ved, at den har hjulakslerne placeret bagerst, og kobles på sættevognstrækkeren i et drejeligt punkt. En del af sættevognens vægt overføres dermed til sættevognstrækkeren.
