# Foreløbig evaluering

Pilotprojekt med anvendelse af  
fastmonteret ATK (stærekasser)

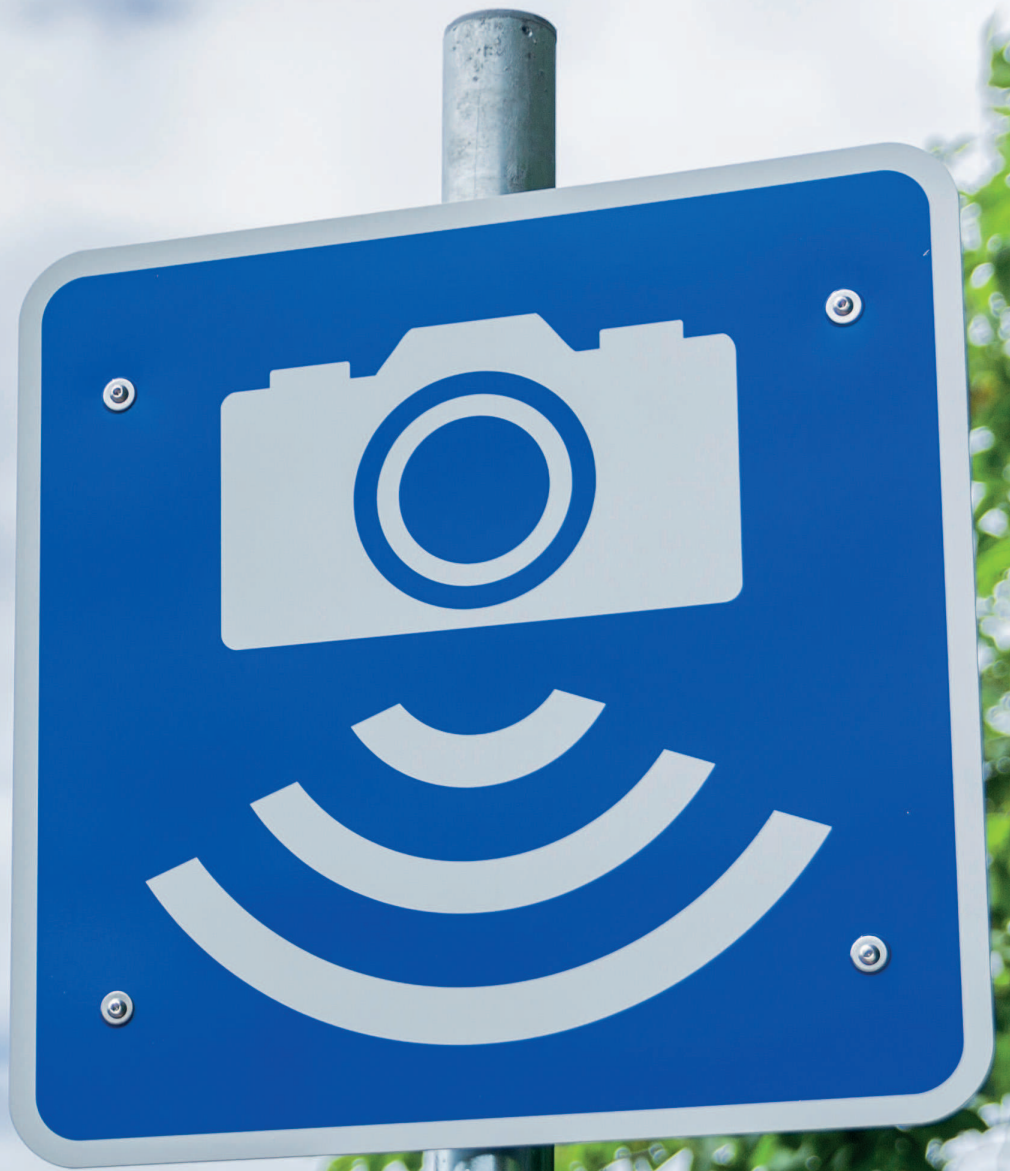
Pga. af de lave standere, og dermed kamerarudernes tilgængelighed, var Vejdirektoratet forberedt på et højt niveau af hærværk. Der er hovedsagligt konstateret to typer hærværk: Enten er glasset, der beskytter kameraet, blevet overmalet/klistret til, eller også er det blevet smadret. Det er ikke lykkedes at trænge igennem glasset til selve kameraet, og dermed har stort set alle skader været begrænsede til rengøring eller udskiftning af glas. Det totale antal tilfælde af hærværk har, til og med november 2019, været 27:

Standernes tilgængelige højde til trods, har de vist sig at være særdeles modstandsdygtige overfor hærværk og giver en solid beskyttelse af udstyret. Samtidig har omfanget af hærværk været faldende siden projektet blev igangsat.

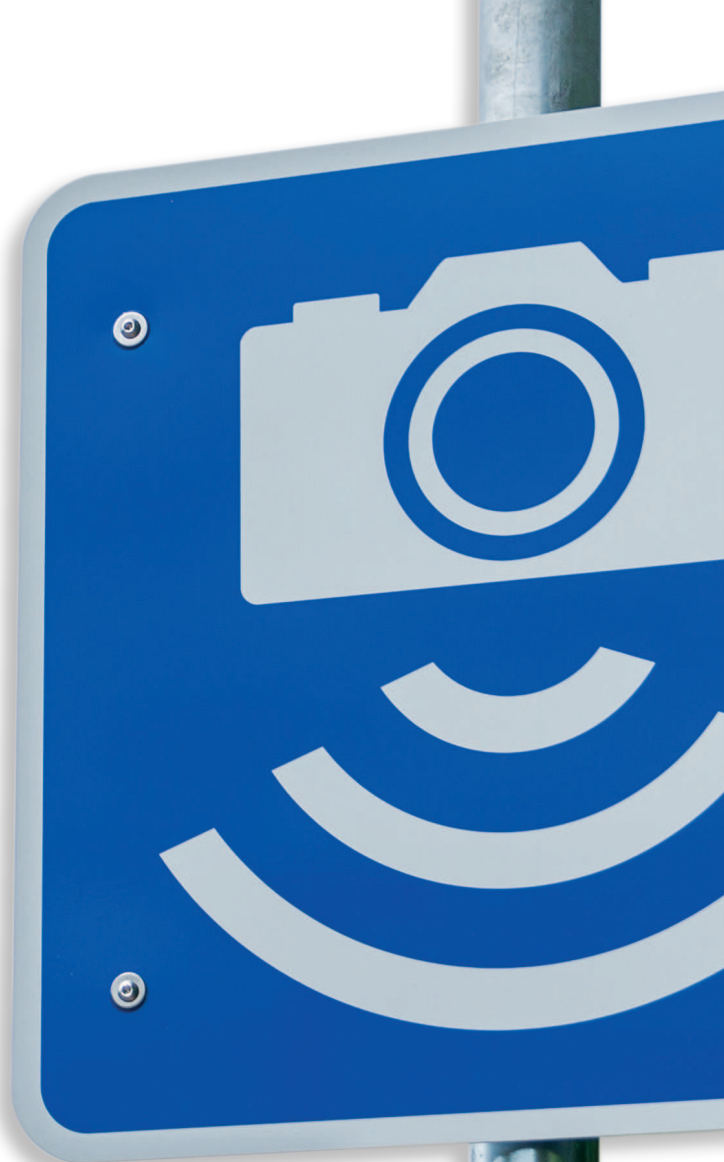
Ved tre ud af fire ATK-standere er det et år efter opsætning af ATK-standeren mindre end 1% af procent af bilisterne, der kører så stærkt, at de vil blive fotograferet. Før opsætning af ATK-standerne kørte mere end 5% af bilisterne ved mere end halvdelen af ATK-standerne så hurtigt, at de ville være blevet fotograferet.

Målingerne på en enkelt lokation viser ikke den samme tendens til fald i andelen af bilister over fotogrænsen som resten af resultaterne.
