Havarikommisionen
for vejtrafikulykker

Elcykelulykker

Temarapport nr. 16
2019

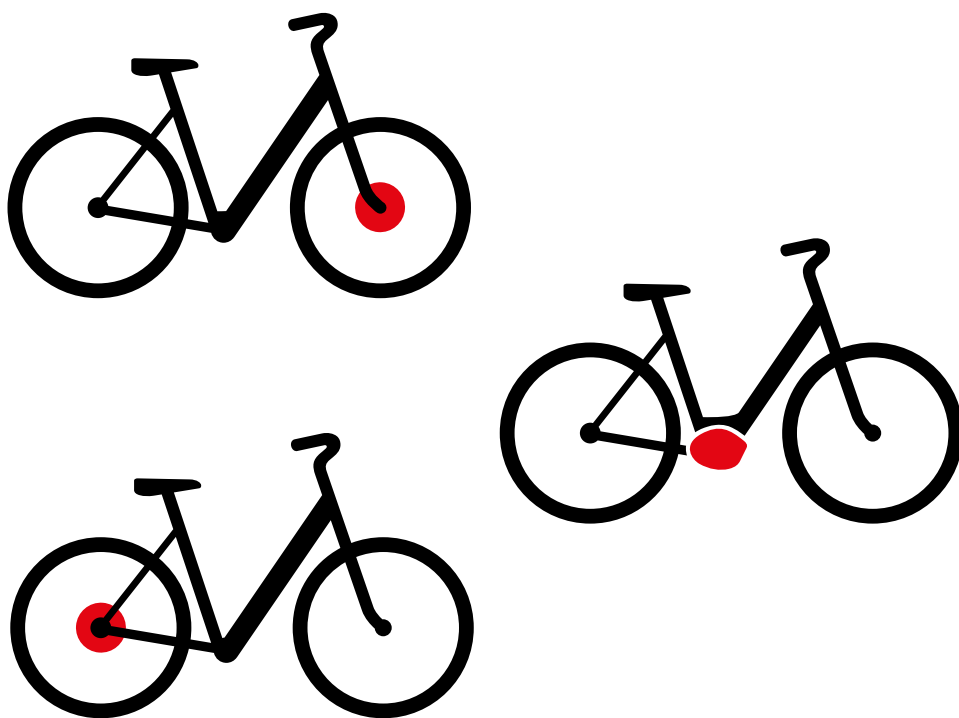
Langt de fleste elcykler i undersøgelsen (16 ud af 20) havde motoren placeret i forhjulet (frontmotor). Der var 3 cykler med motoren placeret ved krankboksen (centermotor), og hvor cyklen blev trukket via kæden til baghjulet. En enkelt cykel havde motoren i baghjulet (baghjulstræk).

På elcykler med frontmotor sker motorens tilkobling ofte mere brat og med et kraftigt ryk fremad, hvilket normalt ikke er tilfældet på baghjulstrukne cykler og cykler med centermotor. Desuden sker frakoblingen med større forsinkelse. Dette kan gøre det sværere at kontrollere fremdriften ved igangsætning og at manøvrere ved lav hastighed. Desuden kan elcyklernes ekstra vægt - de vejer generelt 8-12 kg mere - gøre det sværere at holde balancen og holde cyklen ved standsning og igangsætning.

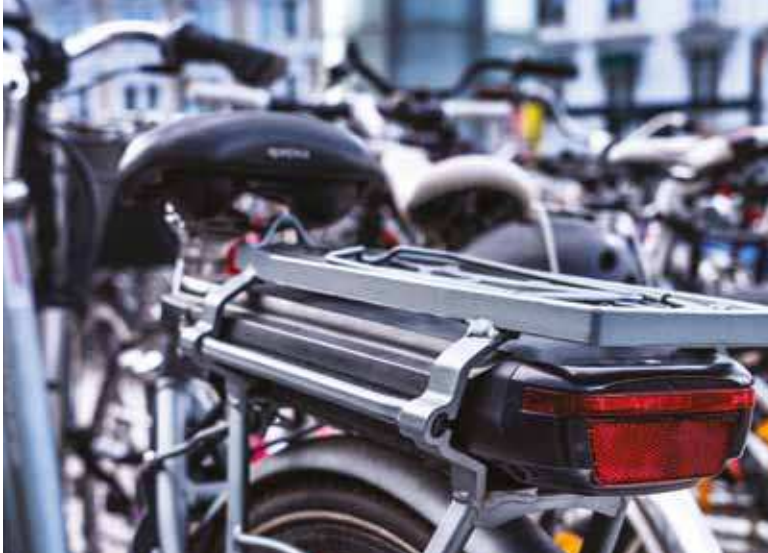
Batteriet på de fleste cykler (16 ud af 20) var placeret lige under bagagebæreren. På 2 cykler var det placeret bag sadelrøret lige over krankboksen,

og på 2 andre cykler på skrårøret. Et batteri vejer ca. 3 kg, og elcykler med batteriet placeret under bagagebæreren får derfor et højere tyngdepunkt end almindelige cykler, hvilket i nogle tilfælde kan bidrage til slingren ved lav hastighed, eller hvis man kommer ud af balance. Dette problem ses ikke for elcykler med lav placering af batteriet.
