## Undersøgelse af mulig tilsynsordning for altaner

# Undersøgelse af mulig tilsynsordning for altaner

Bolig- og Planstyrelsen  
Carsten Niebuhrs Gade 43  
1577 København V

Teknologisk Institut  
Gregersensvej 4  
2630 Taastrup  
Byggeri og Anlæg

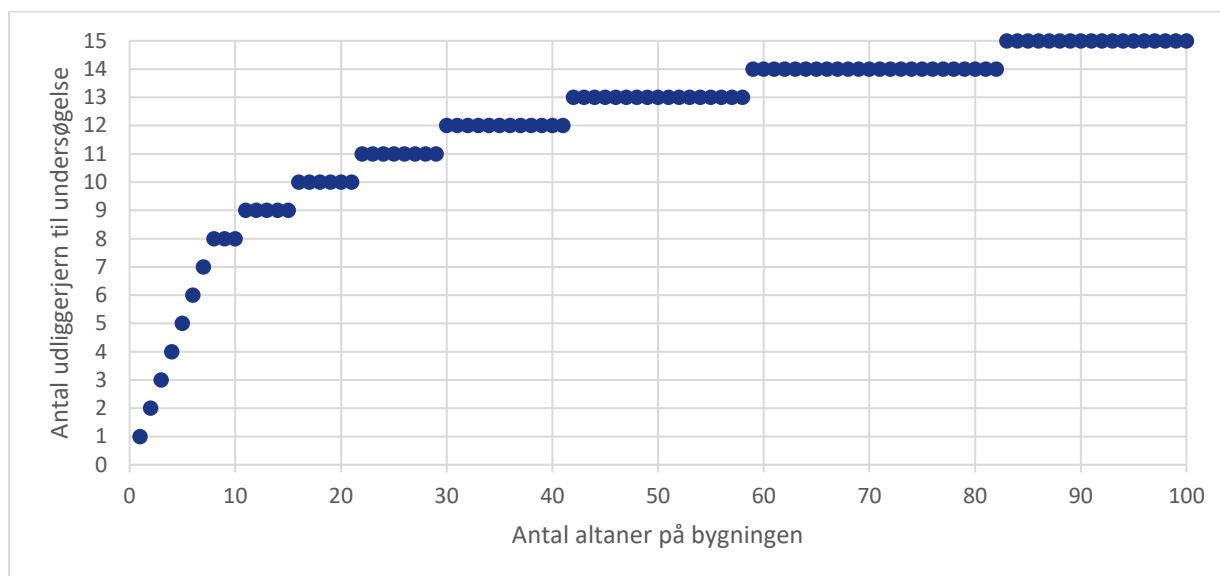
Figur 3-1. Oversigt over antal altaner, hvorpå der undersøges ét udliggerjern pr. antal ensartede altaner på bygningen.

<i>Antal ensartede altaner på samme bygning</i>	<i>1-5</i>	<i>6-20</i>	<i>21-50</i>	<i>&gt;50</i>
<i>Besigtigelse</i>	<i>100%</i>	<i>100%</i>	<i>100%</i>	<i>100%</i>
<i>Undersøgelse af udliggerjern (destruktivt)</i>	<i>1 pr. 100% af altaner</i>	<i>1 pr. 100-50 % af altaner</i>	<i>1 pr. 50-25 % af altaner</i>	<i>1 pr. 25-15 % af altaner</i>

Tabel 3-1. Anbefalet omfang af tilsyn for udkragede altaner med udliggerjern.

På denne altantype udføres altid både besigtigelse og undersøgelse af udvalgte udliggerjern ved destruktivt indgreb. Udliggerjern til undersøgelse udvælges på baggrund af besigtigelsen med det udgangspunkt, at det værste tilfælde (område med flest/mest betydende skader) udvælges til ophugning for besigtigelse af udliggerjernet rustgrad og eventuelle tværsnitsreduktion.

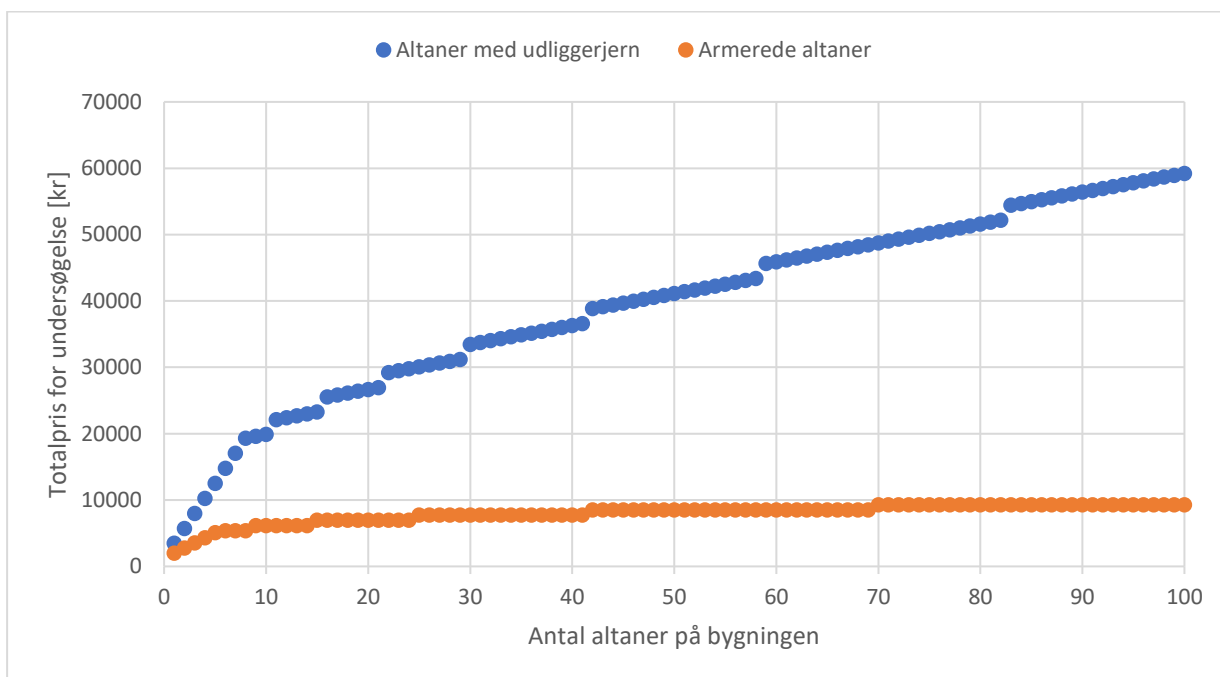
Figur 5-3. Oversigt over totalomkostning for tilsyn afhængigt af antallet af ensartede altaner på bygningen.

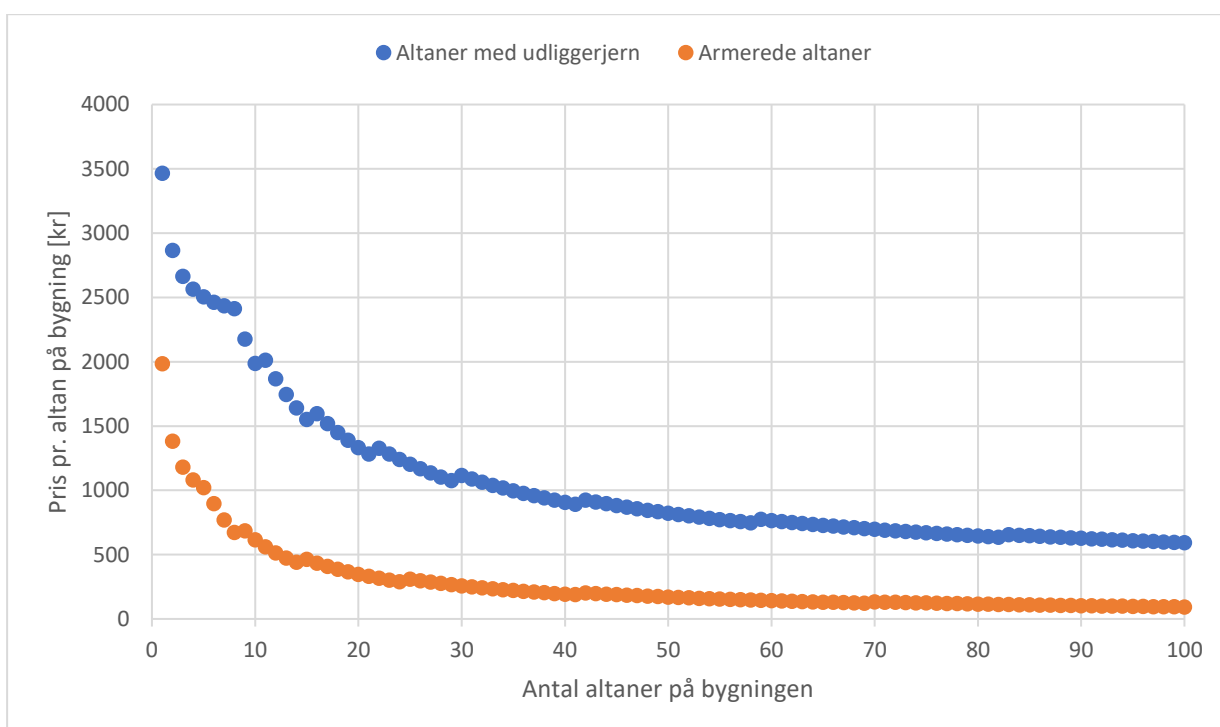
Figur 5-4. Oversigt over omkostning for tilsyn pr. altan på bygningen afhængigt af antallet af ensartede altaner på bygningen.
