Asbest i byggeindustrien

ASBYG-projektet

Rapport til Arbejds miljø forskningsfonden, projekt nr. 47-2019-03

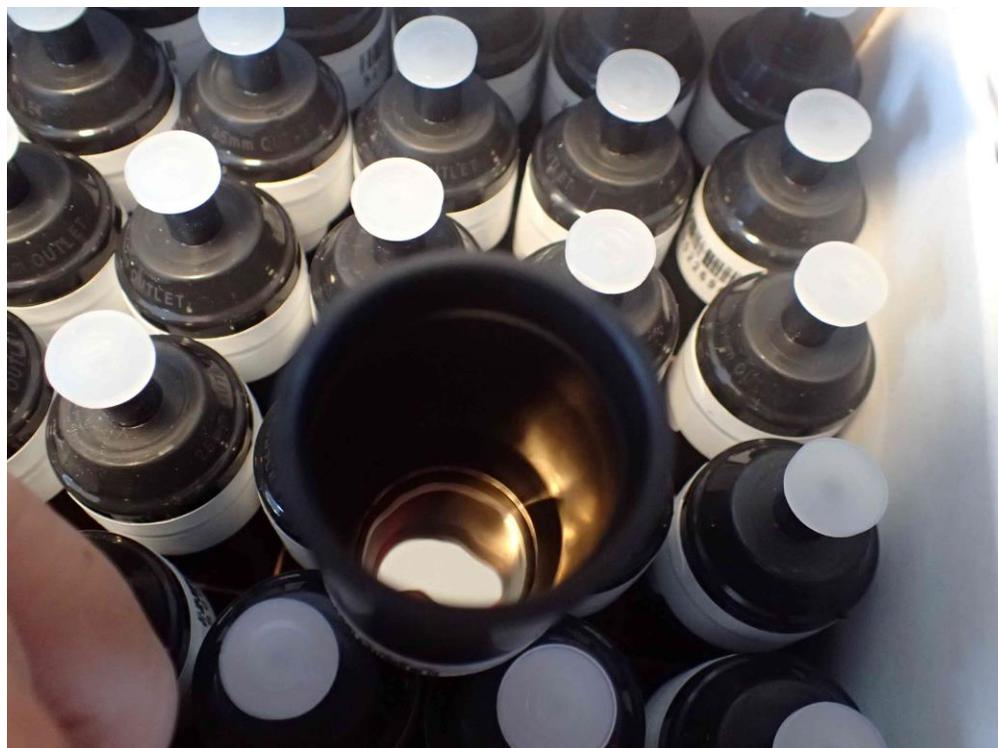
Der blev taget luftprøver til analyse med scanning elektron mikroskop (SEM). Til det anvendes særlige guldcoatede membranfiltre (Figur 1) fra I3 Membrane, Radeberg i Tyskland. Der blev opsamlet med 1,9 l/min, som er sædvane i personbårne målinger, for at sikre isokinetisk flow (dvs. flow der er ensartet i hele luftstrømmen). På grund af den nye, meget lavere, grænseværdi på 0,003 fiber/ml, har nogle af de kommercielle laboratorier foreskrevet meget lange opsamlingstider/store luftmængder på over 1000 l luft. Det er derfor af interesse at se, om de anvendte måletider opsamler tilstrækkeligt med fibre eller overbelaster filtrene, så analyse ikke er mulig.

Figur 1. Guldfiltre til SEM-analyse.

Med guldfiltrene kan man teoretisk godt øge flowet og derved benytte kortere opsamlingsstid, men det resulterer i, at pumperne har svært ved at opretholde flowet. Derfor blev der anvendt det sædvanlige volumen flow.

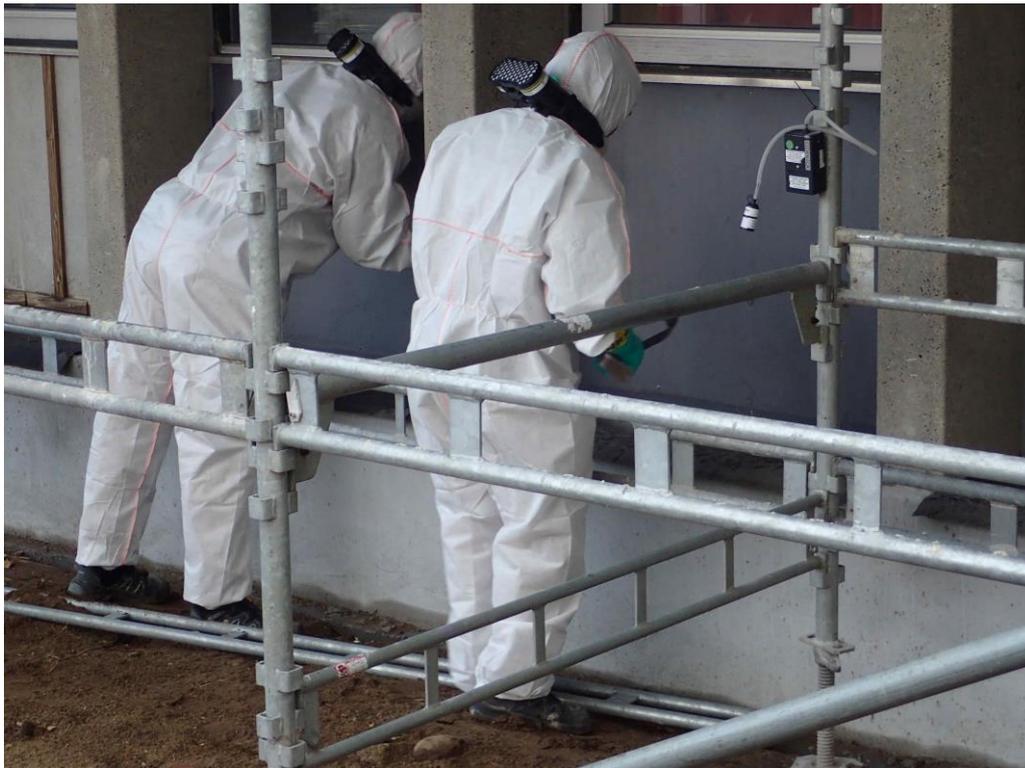
Figur 2. Udendørs målinger, personbårne og near-field. Pumperne er inde under dragten, så de ikke forurenes under arbejdet.

Langt den hyppigste opgave var udvendig nedtagning af asbestplader, som vist i Figur 2, derefter indvendig nedtagning af plader og akustiske lofter. Også fjernelse af rørisolering forekom ofte, og ligeledes teknisk isolering med varmerør. Håndtering af fliseklæb fra vægfliser og gulve fik vi også en del målinger af. Som det fremgår ved sammenligning med Tabel 2 lykkedes det at måle ved de fleste, men ikke alle opgavetyper. Vi har ikke målt på tagpap/asfalt, støbe- og vinylgulve, som hører til opgaver, der ikke udføres særligt ofte i Danmark, men ellers er materialerne omfattet.

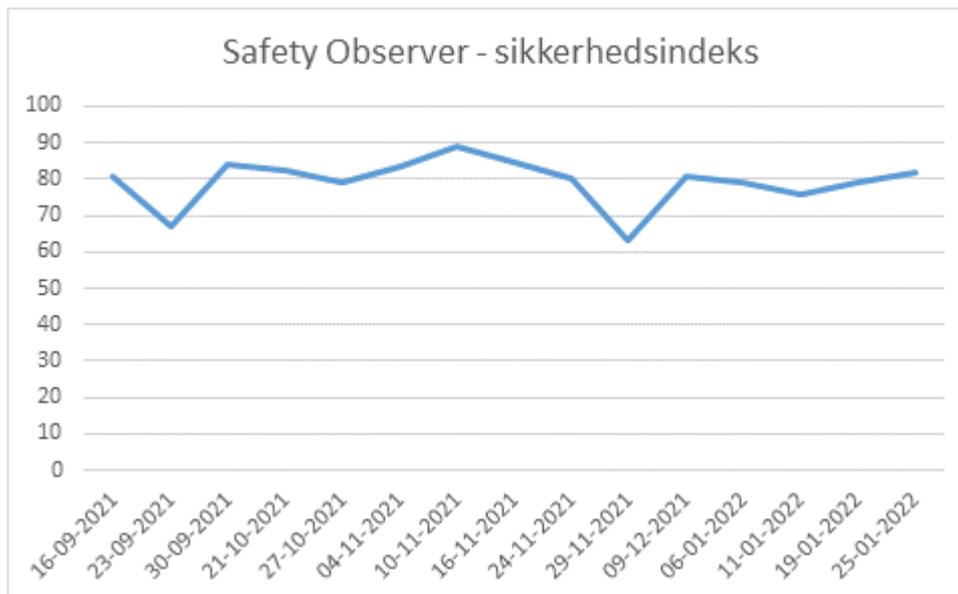
Figur 13. Graf over udvikling i sikkerhedsindekset (i % compliance) over en fire måneders periode på en nedrivningsarbejdsplads med asbesteksponering. Gennemsnit af sikkerhedsindeks var 79,3%. I alt 2576 observationer/registreringer med i gennemsnit 172 observationer/registreringer per gang. Det Nationale Forskningscenter for Arbejdsmiljø: Safety Observer app.

Derudover blev app'en anvendt 15 gange (med ca. en uges mellemrum) over en 4 måneders periode på en arbejdsplads, hvor der blev foretaget i alt 2576 enkelte observationer. Her lå sikkerhedsindekset i gennemsnit på 79% (Figur 13).
