FOLKETINGETS OMBUDSMAND

Vedrørende inspektion af handicaptilgængeligheden på Esbjerg Rådhus

Hermed sender jeg et eksemplar af endelig rapport om inspektion den 15. september 2005 af handicaptilgængeligheden på Esbjerg Rådhus.

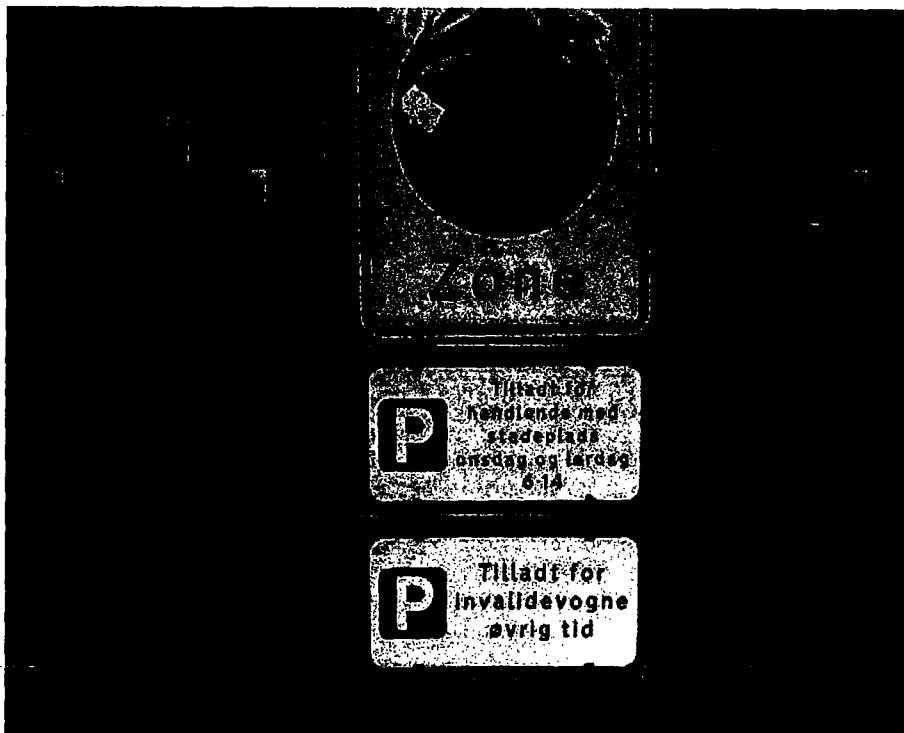
Illustration 1. Parkeringsskilt til rådhusetorvet

Ved indkørslen til torvet er placeret et parkering forbudt-skilt. Ifølge skiltningen må handlende med studeplads dog parkere på torvet om onsdagen og lørdagen i tidsrummet 6.00 til 14.00. Af et skilt placeret nedenunder fremgår det at invalidevogne må parkere på torvet i den øvrige tid. Skiltningen betyder således bl.a. at handicappede som har ærinde på rådhuset om onsdagen indtil kl. 14.00 ikke har mulighed for at parkere på torvet. Jeg forstod på kommunens repræsentanter at det til trods for skiltningen altid er muligt at parkere på torvet foran rådhuset, og at der er en "kørevej" mellem de handlendes studepladser så invalidebilerne kan komme frem til rådhusets indgang.

Da der ikke er andre handicapparkeringspladser i umiddelbar nærhed af hovedindgangen til rådhuset, bør der være adgang for handicappede til disse p-pladser i hele rådhusets åbningstid. Jeg kunne som ovenfor nævnt forstå at der i realiteten er adgang til parkering – også på torvedagene. Jeg mener imidlertid at det – af hensyn til de borgere der måtte rette sig efter skiltningen – bør fremgå af skiltningen at der er handicapparkeringspladser på torvet i hele rådhusets åbningstid. Jeg beder kommunen overveje en ændring af skiltningen idet jeg også henviser til det der er anført umiddelbart nedenfor om mærkning af egentlige handicapparkeringspladser. Jeg beder kommunen om at orientere mig om udfaldet af denne overvejelse.

Der er ikke afmærket handicapparkeringspladser på torvet så i princippet kan der holde mange invalidebiler. Kommunen bør imidlertid afmærke et antal pladser som passer til behovet, således at handicappede ikke er tvivl om hvor på pladsen de må parkere, og således at andre ikke benytter "pladserne" til at parkere cykler eller andet. Jeg henstiller således at kommunen opmærker et antal parkeringspladser som passer til behovet. Jeg gør i den forbindelse opmærksom på at Dansk Center for Tilgængelighed anbefaler at handicapparkeringspladser placeres tættest muligt ved indgangen, ideelt i højst 30 meters gangafstand. Centret anbefaler endvidere (i overensstemmelse med DS 3038:2001, pkt. 4.1), at handicapparkeringspladser måler mindst 3,5 meter i bredden (og 5 meter i længden). Den normale bredde på en parkeringsplads er 2,5 meter. Gangsti og lignende kan efter centerets anbefalinger indgå som det ekstra areal, hvis dette er plant og i samme niveau som parkeringsarealet. Til kassevogne anbefales 4,5 meter i bredden og 8 meter i længden.

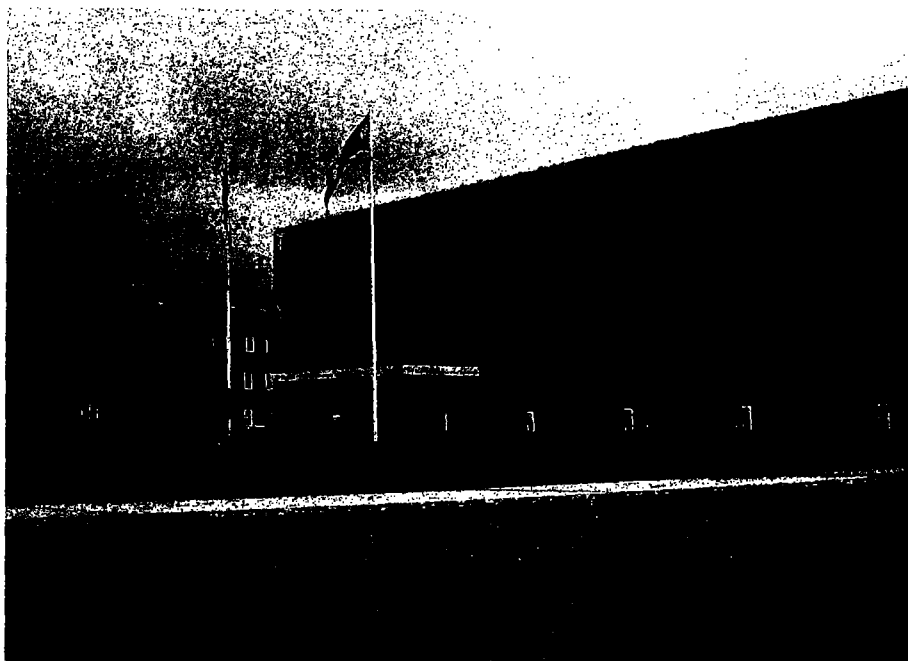
Illustration 3. Esbjerg Rådhus

Indgangspartiet skiller sig i nogen grad ud fra den øvrige facade hvilket gør indgangens placering forholdsvis tydelig for svagsynede.

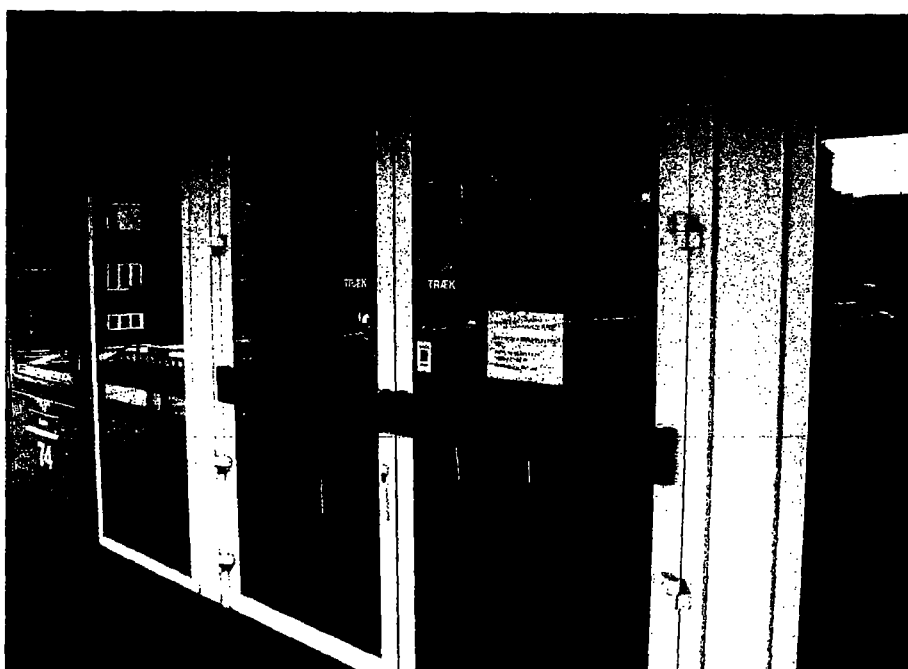
Illustration 4. Indgangsparti til rådhuset

Indgangen består af et sæt dobbelte indfattede glasdøre. Dørene er brede. De yderste døre åbner udad og er forsynet med brede tværliggere i en brun farve som gør det muligt for svagsynede at se at de står foran en lukket dør.

Den nødvendige trækraft i døren blev med en almindelig fiskevægt målt til ca. 6,5 kg. Mellem rampen og dørene er placeret en knap til tilkald af en rådhusbetjent for kørestolsbrugere som ikke selv kan åbne dørene. Knappen er markeret med et kørestolspiktogram. Det hvide/sorte piktogram fremstår tydeligt på rådhusets grå baggrund.

En del kørestolsbrugere og andre handicappede vil have vanskeligt ved at åbne dørene ved egen kraft. En del handicappede vil slet ikke kunne åbne dørene ved egen kraft. Dansk Center for Tilgængelighed anbefaler at alle typer manuelt betjente døre skal kunne åbnes ved hjælp af en trækraft på højst 2,5 kilo. Det har naturligvis betydning at en rådhusbetjent kan tilkaldes men af hensyn til mange handicappedes ønske om at være selvhjulpne, beder jeg kommunen om at være opmærksom på disse forhold ved udformningen af det nye indgangsparti. Jeg beder om at få tilsendt en beskrivelse af det nye indgangsparti når en sådan foreligger. Jeg henstiller endvidere til kommunen om at undersøge mulighederne for at gøre dørene lettere at åbne i perioden indtil ombygning af indgangsparti sker. Jeg beder om underretning om hvad min henstilling giver anledning til.

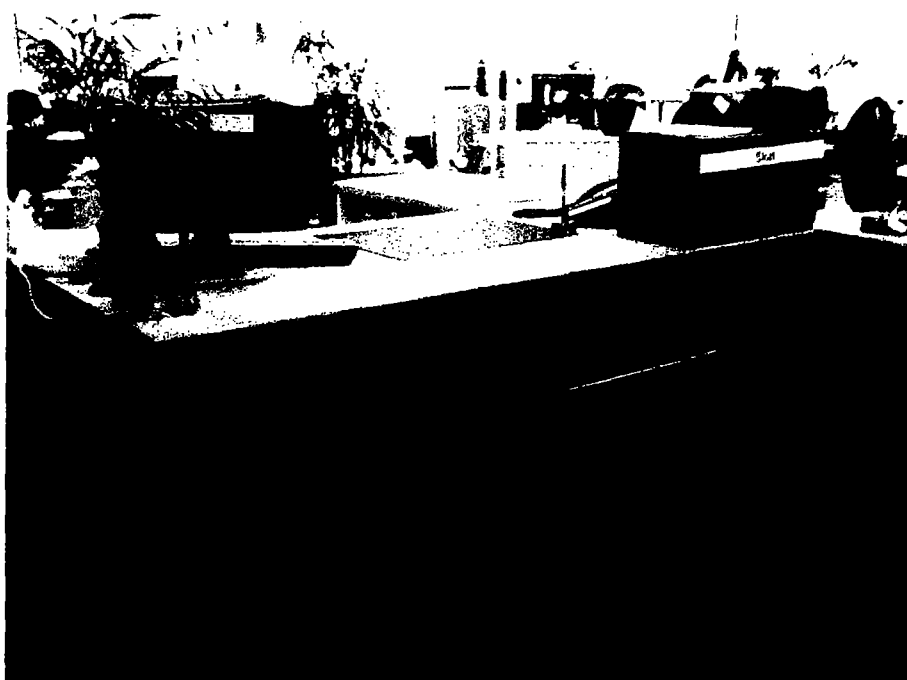
Illustration 6. Kvikskranke i rådhus hallen

Skranke/modtagelsesområdet i servicebutikken er traditionelt opbygget med en lang række individuelle skranke. Skrankerne er ca. 98 cm høje. På en lidt højere placeret hylde står dankortterminalerne. Terminalerne kan ikke umiddelbart betjenes af f.eks. en

kørestolsbruger, men terminalerne er forsynet med ledninger som gør det muligt at sætte dem ned på skrankerne hvorefter en kørestolsbruger kan betjene dem.

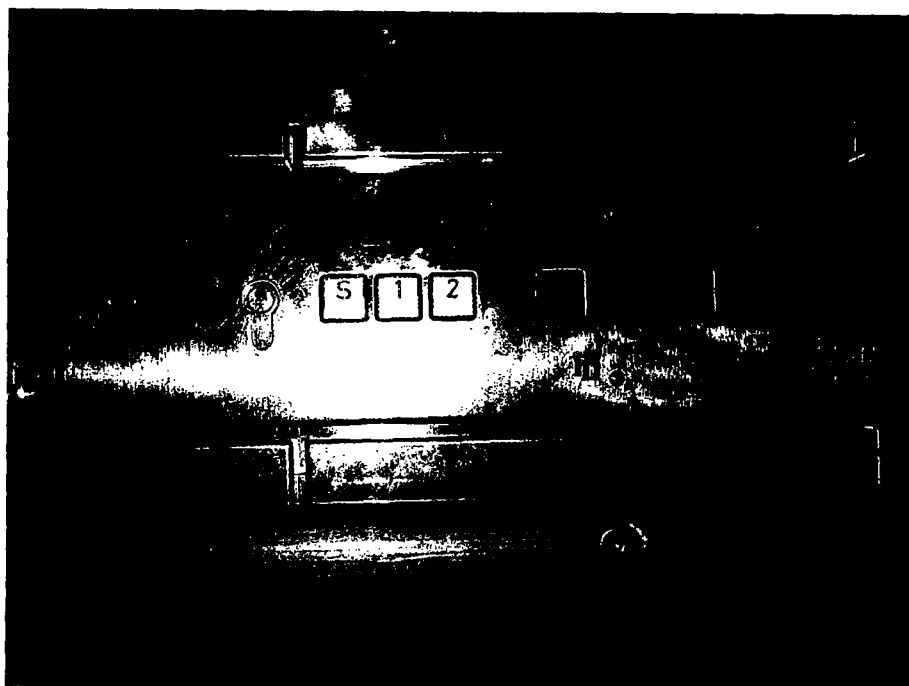
Illustration 9. Betjeningspanel i elevator

Betjeningspanelet i elevatoren er vandret og er udformet i messing svarende til elevatorens øvrige indvendige beklædning. Panelet er placeret midt på højre langside ca. 110 cm fra gulvet (lige over gribelisten). Panelet er forsynet med en lysindikator som angiver på hvilken etage elevatoren befinder sig.

Knapperne er ophøjede og er forsynet med både taktil skrift og punktskrift.

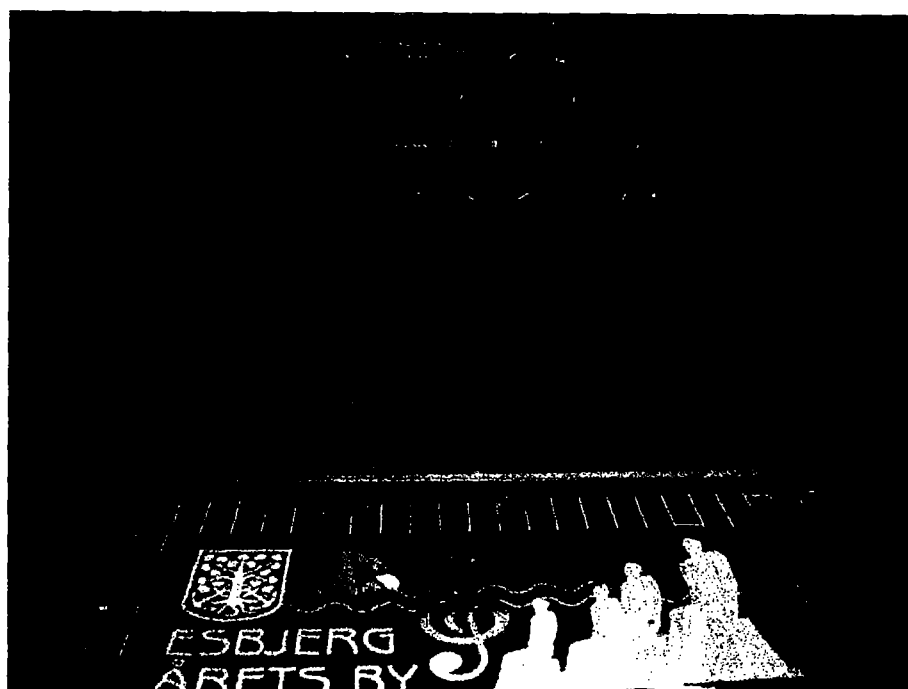
Illustration 10. Trappe til 1. salen

En bred trappe i rådhus hallen lige ud for indgangen leder op til 1. og 2. sal. Trappen er af granit og har forholdsvis dybe trin (30 cm.). Der er gelænder i hver side. Kun det nederste trin på trappen på hver etage er markeret med kontrastfarve.

Dansk Center for Tilgængelighed anbefaler at trinfor kanter på trapper markeres på hvert trin med kontrastfarve på en sådan måde at det kan ses både når man går op, og når man går ned.

Jeg beder kommunen oplyse om eventuelle planer for markering af trappens trin (eventuelt blot det øverste) med kontrastfarve. Dette vil ikke alene lette synshandicappedes

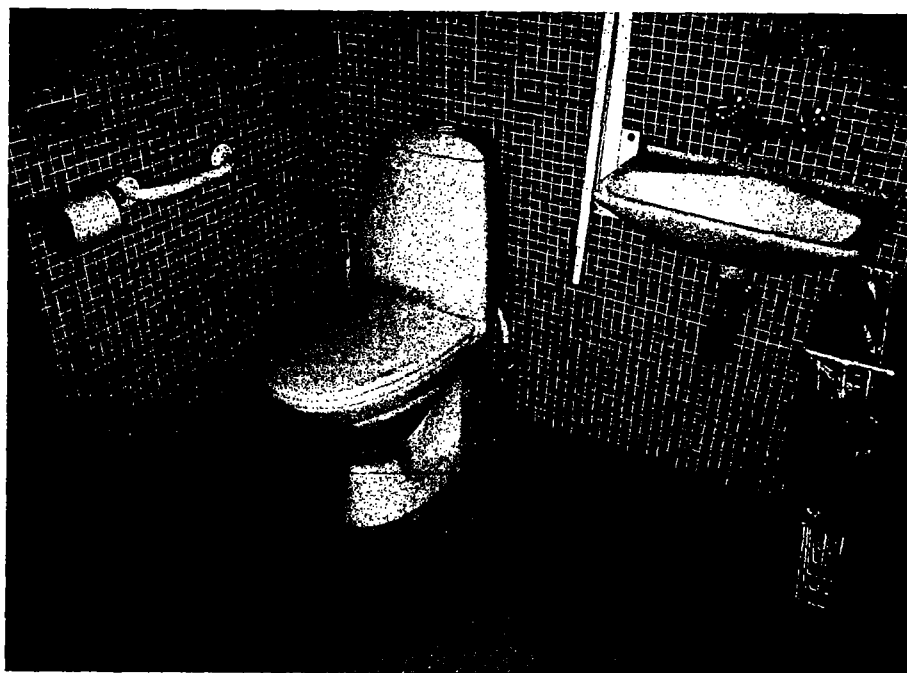
Illustration 12. Handikaptoilet

Toilettet er udstyret med et wc med en armstøtte ved den ene side og et håndgreb i den anden side. Toilettepapir er opsat på holder på højre side af toilettet i umiddelbar forlængelse af håndgrebet. I toiletrummet findes endvidere en affaldspose, en vask og et spejl. Sæbe findes i en sæbedispenser opsat på væggen over vasken.

Handicaptoliet er vanskeligt at manøvrere rundt i. Jeg beder kommunen overveje at gøre rummet mere manøvreegnet – eventuelt ved at fjerne skillevæggen mellem forrum og toiletrum. Jeg beder endvidere kommunen om at overveje at ændre døren som fører fra samtalerummet ind til handicaptolietets forrum, således at den åbnes udad i stedet for indad. Endelig beder jeg kommunen overveje at opsætte et skilt i rådhushallen om at man ved ønske om at benytte handicaptoliet kan henvende sig til rådhusbetjenten. Denne skiltning kan eventuelt være midlertidig indtil det i afsnit 3 nævnte nye handicap-toilet i stuen er etableret med tilhørende skiltning.
