FOLKETINGETS OMBUDSMAND

Vedrørende inspektion af handicaptilgængeligheden på Odense Kommunes Fodboldstadion

den 21. august 2007

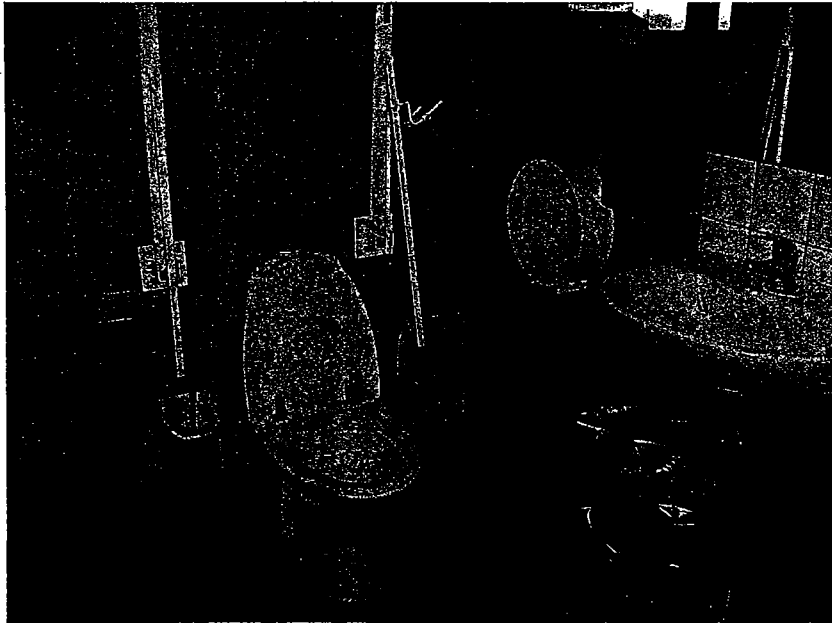
Illustration 6. Handicappedtoiletet på 1. sal

Wc'et er udstyret med armstøtter. Wc'et har en højde på ca. 40 cm fra gulv til toiletsæde.

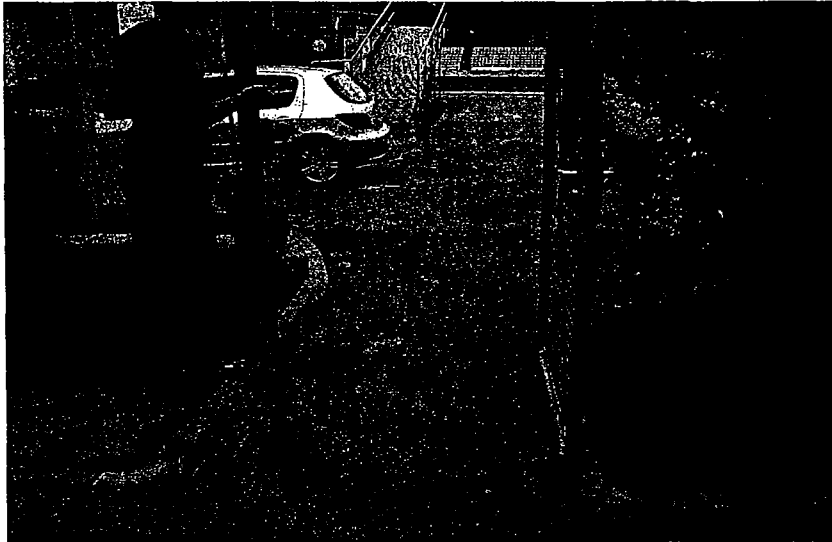
Illustration 7. Indgang for handicappede til de almindelige tribuner

For enden af den del af p-pladsen hvor handicapparkeringspladserne er placeret, fører en asfaltbelagt sti på et par meter hen til en indgang i hegnet ind til stadion. Indgangen er ca. 170 cm bred.

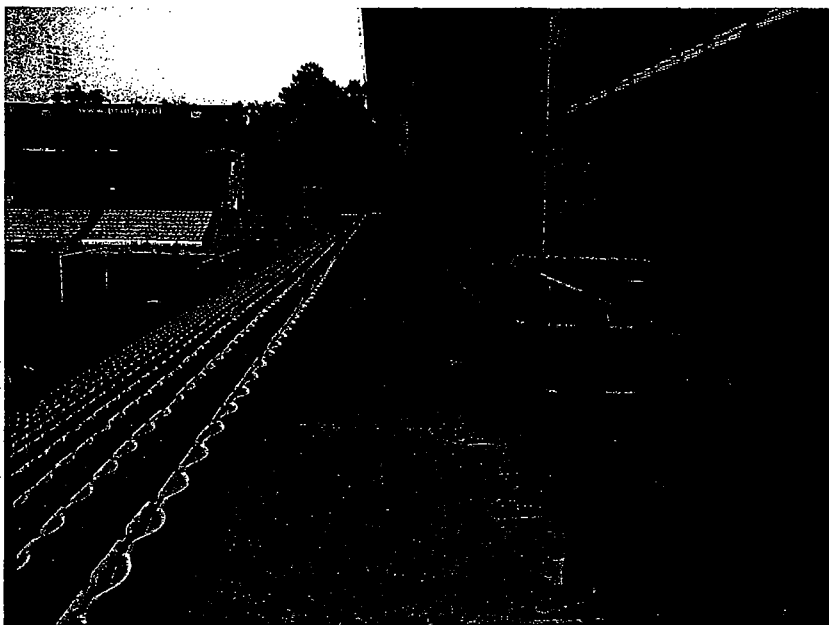
Illustration 8. Midtergangen på en af tribunerne

Hver tribune er opdelt med en midtergang som går hele stadionet rundt. Midtergangen er ca. 160 cm bred og er forsynet med klapsæder. Det er efterfølgende oplyst at midtergangen samtidig er flugtvej og derfor alene kan benyttes som adgangsvej for kørestolsbrugere. De steder hvor midtergangen ikke benyttes som flugtvej, vil en kørestolsbruger dog uden problemer kunne placere sig omgivet af sine venner og/eller familie.
