Indholdsfortegnelse

Som et led i denne virksomhed foretog jeg og tre af embedets øvrige medarbejdere den 21. august 2007 inspektion af Odense Isstadion (Stiften Stadium). Til stede under inspektionen var lederen af Odense Idrætspark samt en repræsentant fra Odense Kommune.

3. Generelle forhold vedrørende Odense Isstadion

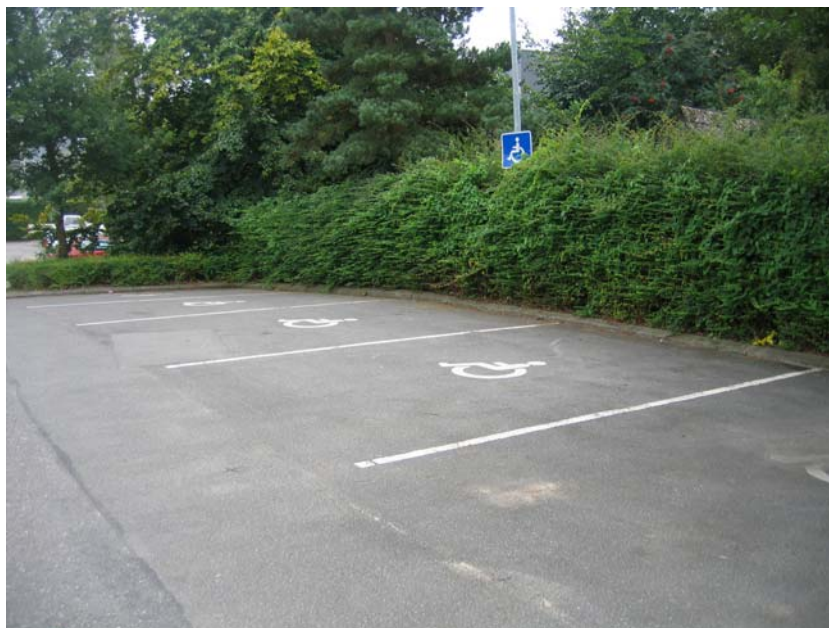
Illustration 1. Handicapparkeringspladserne

Ifølge pkt. 1.2.11 i DS 105 – Udearealer for alle, bør handicapparkeringspladser placeres tættest muligt ved indgangen, ideelt i højst 30 meters gangafstand. Ved en simpel opmåling blev strækningen mellem den fjernest beliggende handicapparkeringsplads og hovedindgangen målt til ca. 105 m.

I hvert fald de 2 længst væk placerede p-pladser for handicappede er etableret med en skrånende sidehældning på mellem 5 og 8,8 % hvilket gør det svært for nogle kørestolsbrugere at benytte disse pladser.

”Som det fremgår ligger handicapparkeringspladserne – set i forhold til de nævnte anbefalinger – for langt væk fra hovedindgangen, og i hvert fald 2 af dem er placeret på et for kørestolsbrugere forholdsvis stejlt og dermed mindre tilgængeligt areal.

Jeg henstiller til kommunen at gøre tilgængeligheden fra handicapparkeringspladserne til indgangen kortere og mere jævn. Det kan for eksempel gøres ved at etablere pladserne på den del af parkeringspladsen der støder op til isstadionets bygninger. Dette vil i nogen grad (dog ikke fuldt ud) afkorte den strækning der skal tilbagelægges mellem p-pladsen og hovedindgangen, og parkeringspladsens niveau vil også være mere jævn på dette sted. Jeg beder kommunen underrette mig om hvad min henstilling giver anledning til.”

Odense Idrætspark har i brev af 17. oktober 2007 anført at idrætsparken i løbet af sommeren 2008 vil flytte de nuværende 5 handicapparkeringspladser så de støder op til isstadionets bygninger.
