Opfølgning SIC Projektet

Skodbjergene Juli 2012

Anlægget overgik til permanent drift i januar 2008
og besigtiges her af Trafikudvalget igen d. 28 februar 2009

Opmåling 9 – 10 Juli 2012.

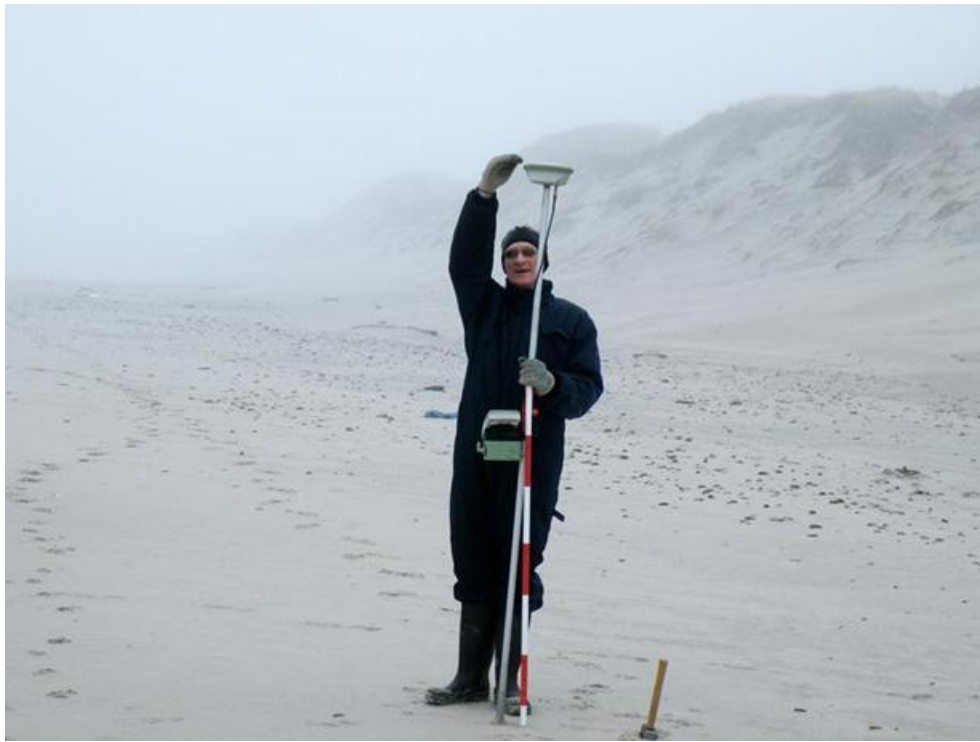
Markering af klitfoden fra januar 2005 her i referenceområde 2, hvor klitten gennemsnitlig var rykket 15,7 meter tilbage i 2008. Her er forstranden sænket mere end 2 m.

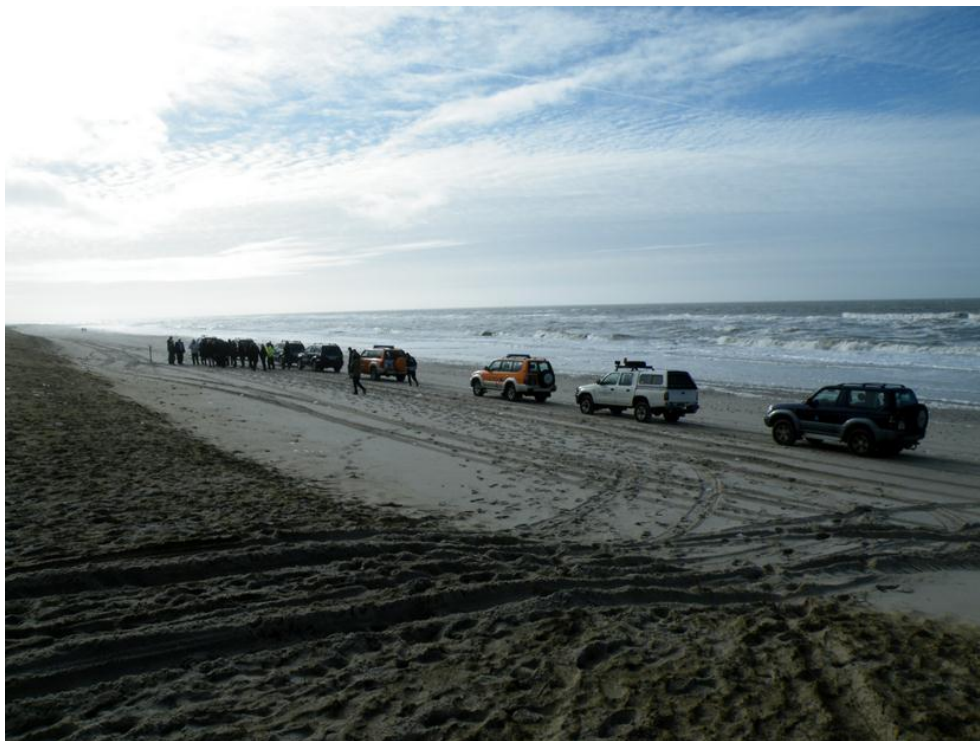
I forbindelse med Trafikudvalgets besøg blev referencelinjen fra januar 2005 markeret med landmålerstokke på stranden

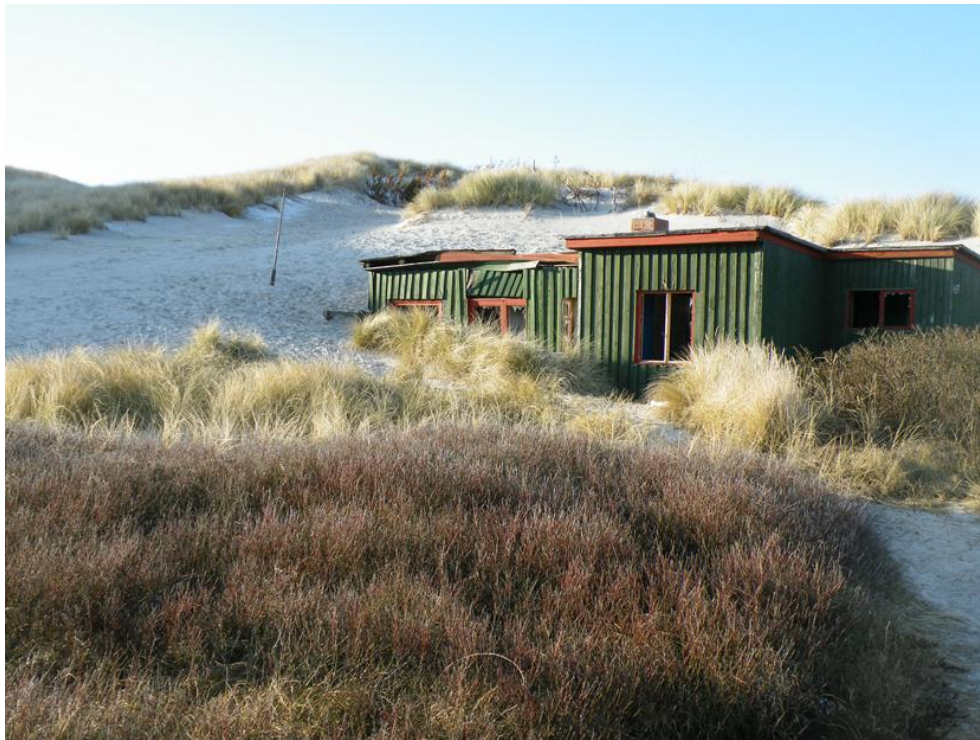
Læsidetillæg i referenceområde 3

Trafikudvalget havde stor focus på læsidetillægget i referenceområde 3

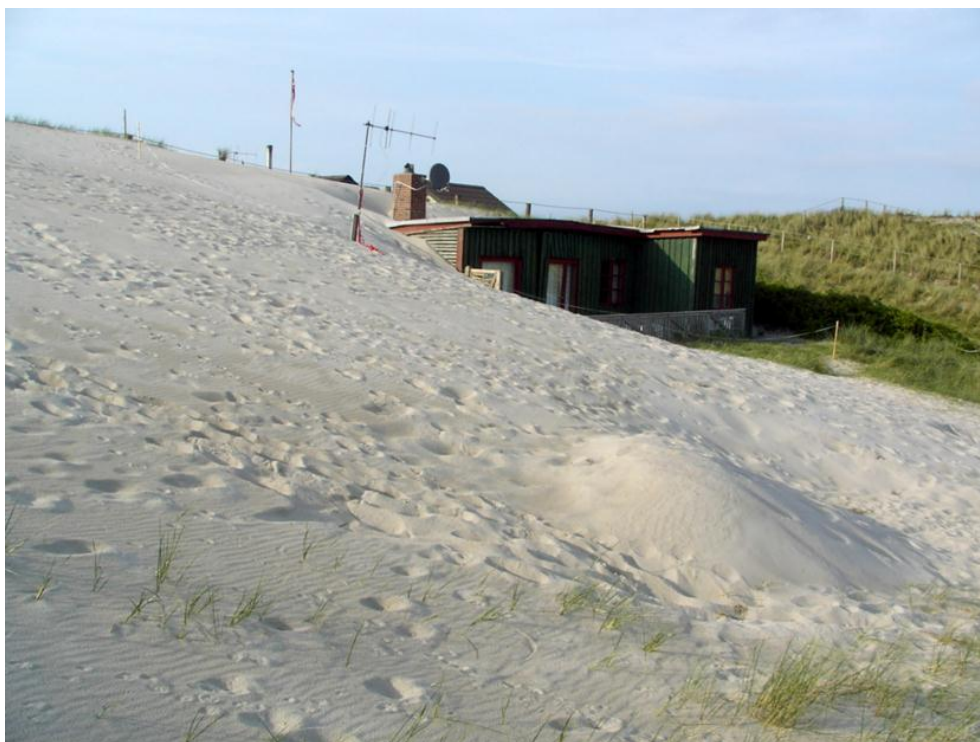
Her ser vi situationen opdateret d. 21. maj 2009

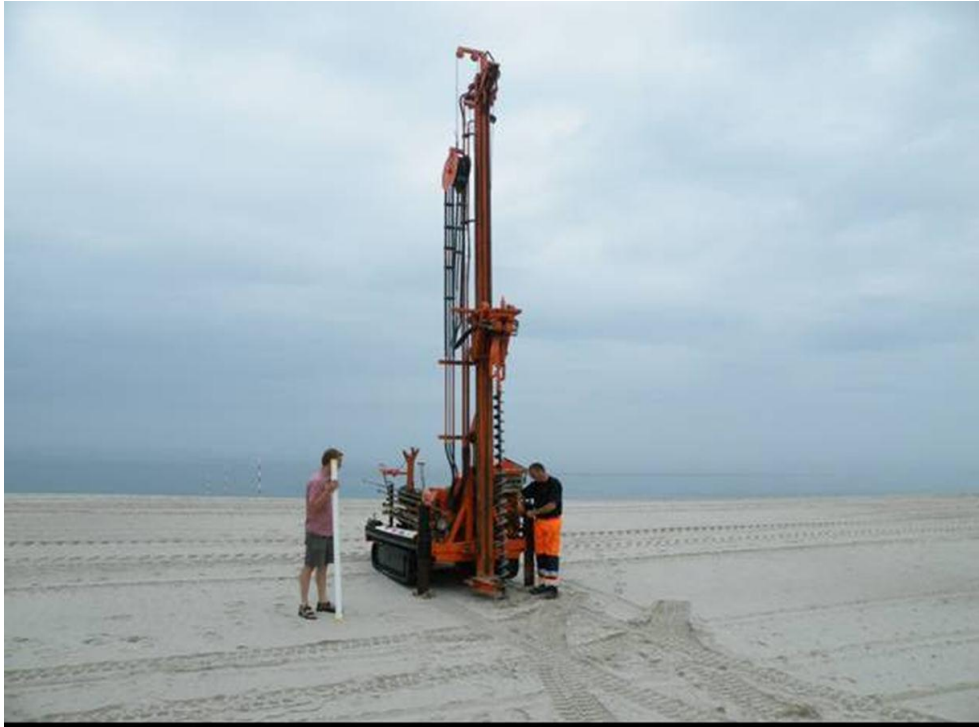
Anlægget blev udbygget fra St. 2500 til St. 5500 og samtidig opmålt af Landinspektørgåden i Ringkøbing.

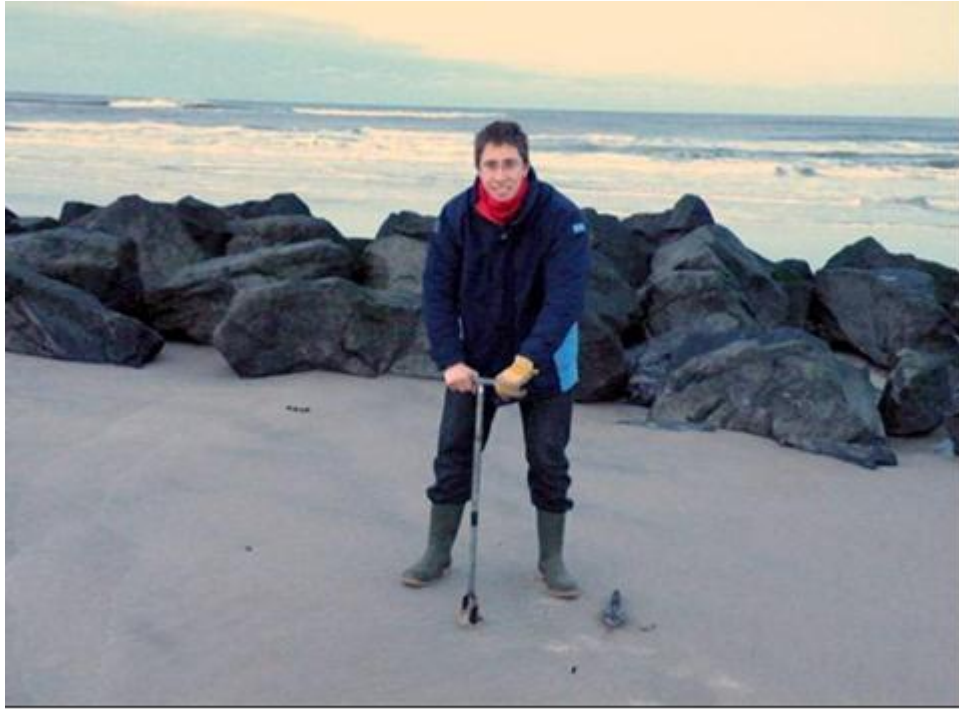
Eigelkamp Soil Auger

Hollandske forskere udtog i december 2009 sandprøver på 27 km fra Hvide Sande havn mod syd. Sandprøverne blev analyseret i Holland og vi ser klart i efterfølgende figurer at sandet er mere froft i de trykudlignede

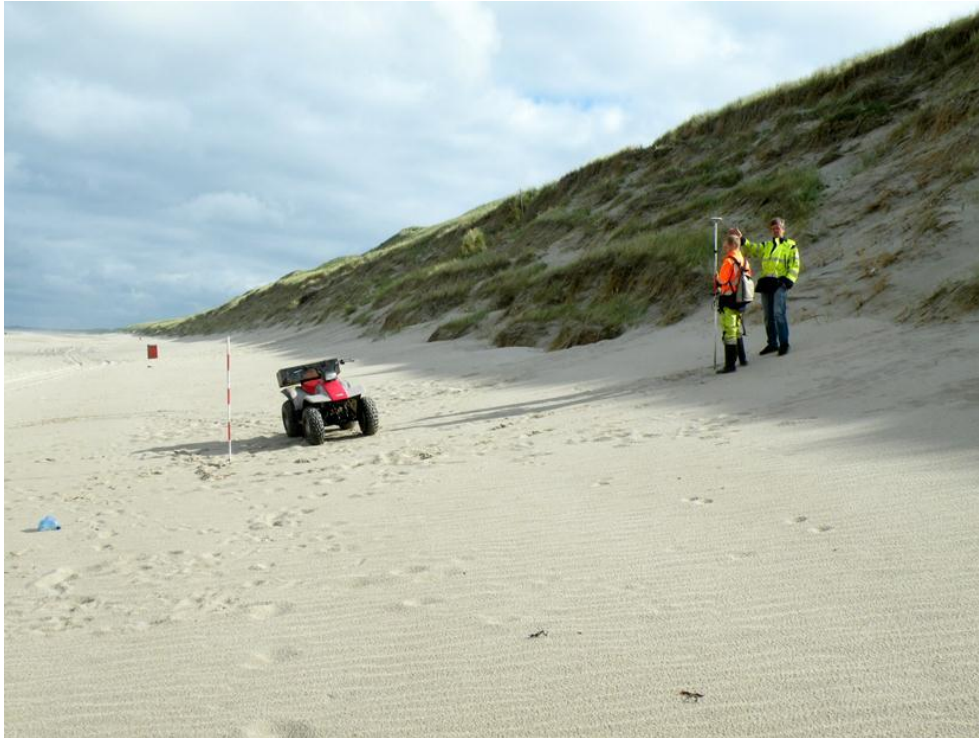
Middelstrandhøjde i 100 meters bredde.

Efter påbud fra kontorchef Jakob Karlshøj Transportministeriet d. 25. maj om at rykke trykudligningsmodulerne op i referenceområderne, besluttede SIC at få Landinspektørgården i Ringkøbing til at måle stranden op igen. Resultatet er helt entydigt, idet der er akkumuleret mere end 300.000 kubikmeter sand fra station 0 til Station 6200, heraf 160.000 kubikmeter i det tidligere referenceområde 2, som blev trykudlignet i Juli 2009 på foranledning af SIC. Kontorchefen er ikke i god tro, når han kræver trykudligningsmodulerne fjernet i reference område 2, som blev etableret i juli 2009. Anlægget har stoppet erosionen på den jyske vestkyst i lighed med trykudligningsanlægget ved Søndervig og Gl. Skagen, hvor SIC systemet har medført en besparelse på mere end 40 mio. kr. til hårde konstruktioner og sandfodring

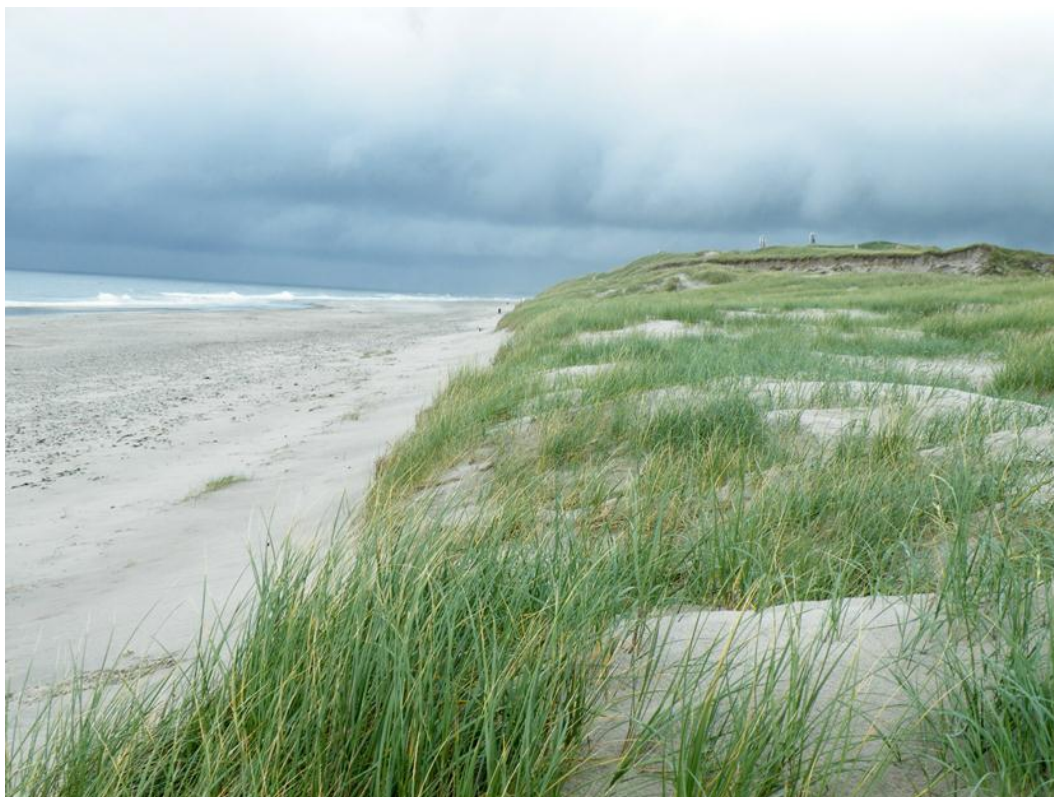
Billede taget fra Station 7300 mod nord

Der er nu klitfremrykning fra station 0 til Station 8000, mens erosionen fortsætter i Referenceområde 1 og deraf følgende flanke effekt in i det nordlige rørområde.

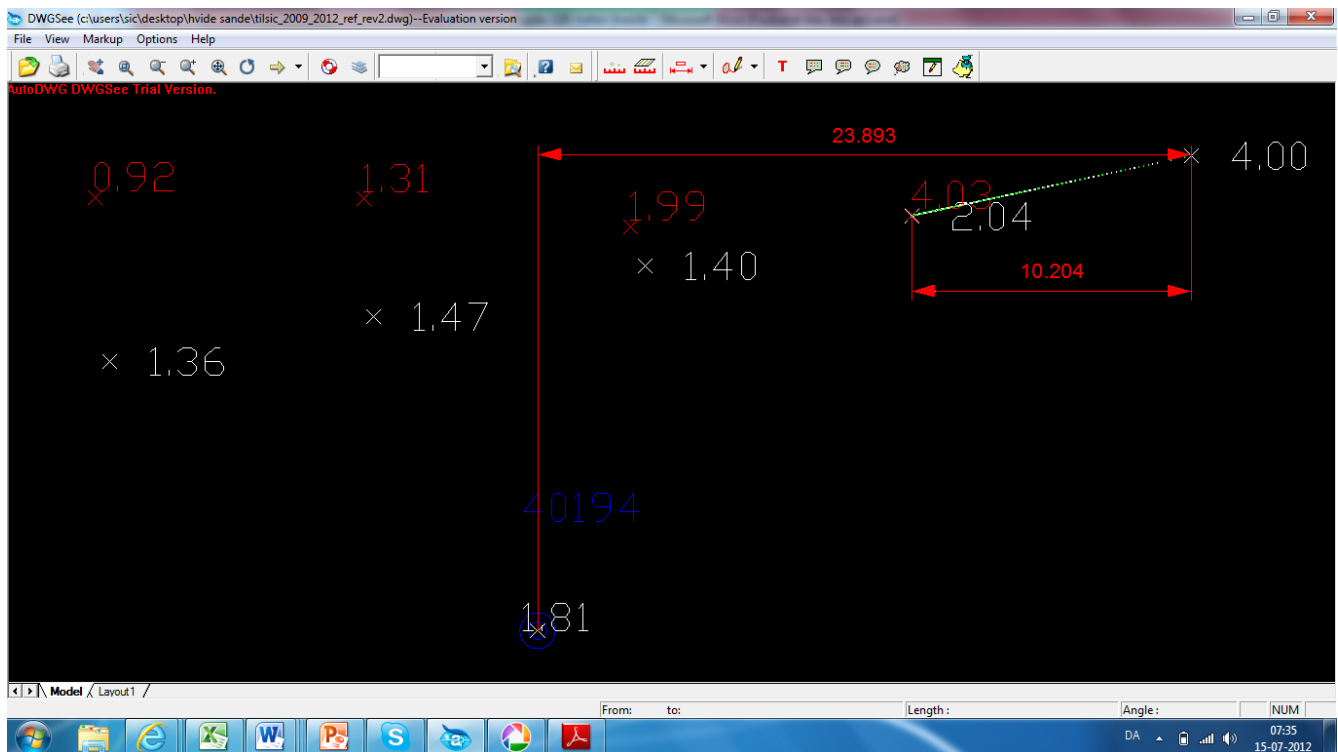
Der er en klittilbagerykning på 30,49 meter i linje 9400 i referenceområde 1 fra januar 2005 til Juli 2012.
Klittilbagerykningen er 10,2 meter fra august 2009 til juli 2012

Anlægget skal nu renoveres i den nordlige del snarest muligt, så det ikke lykkes KDI at ødelægge anlægget.

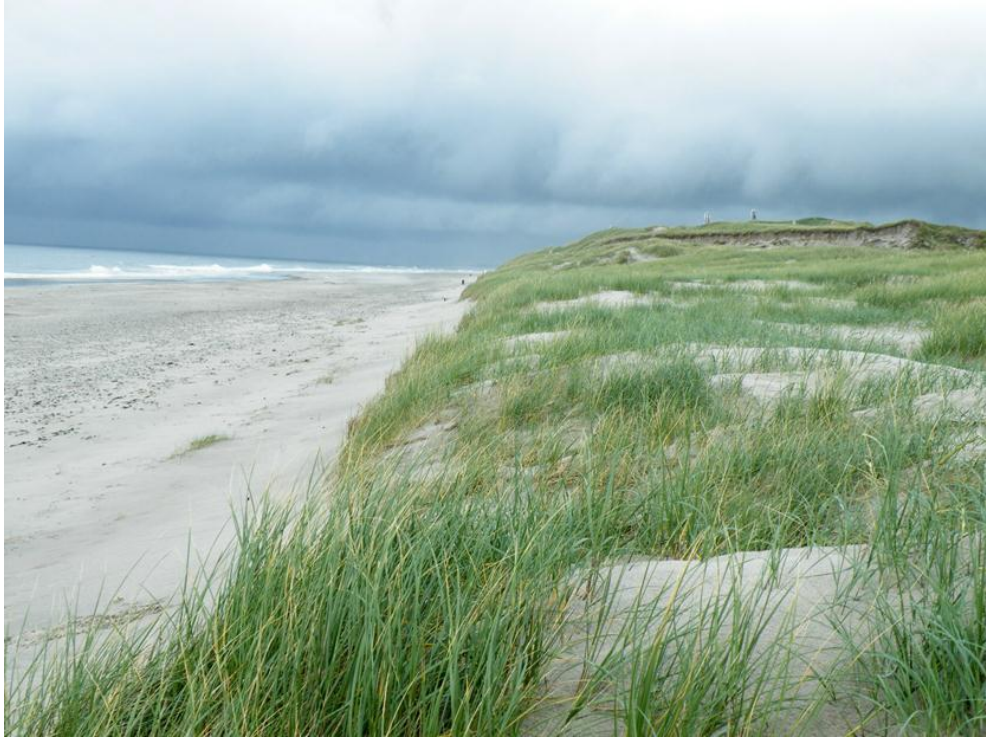
Billede af de nye klitter taget fra Station 7300 mod nord

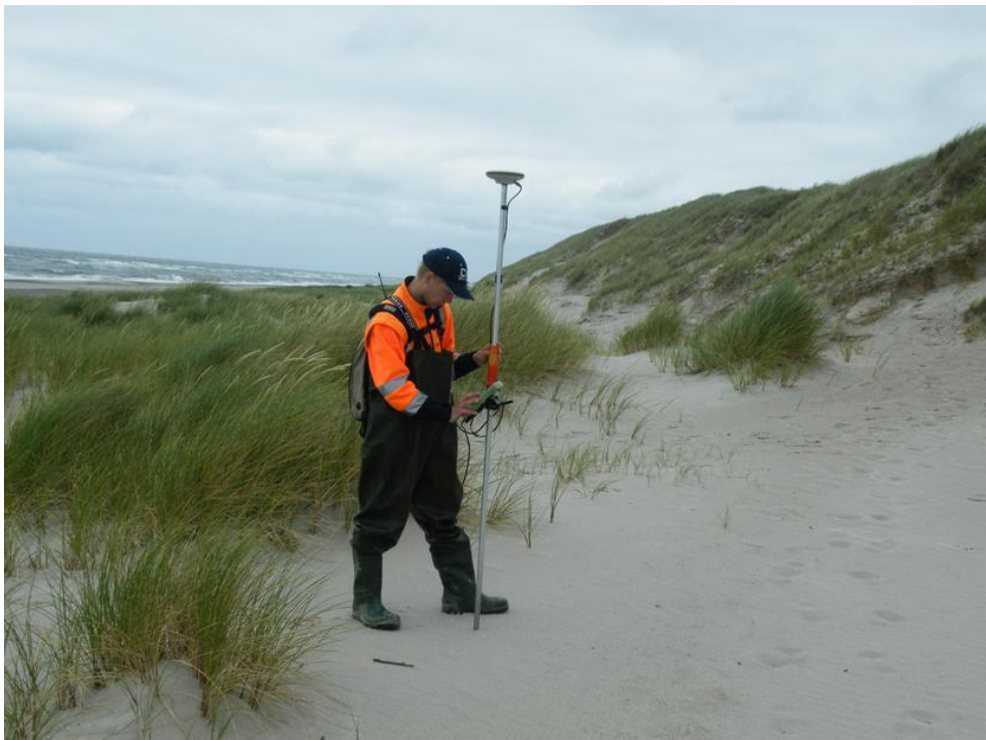
Der er stor klitfremrykning i rørområde 2, samt ref. 3 hvor der er læsidedillæg
Vi har i dag dokumentation for at hjælmeplanter kan gro 120 cm pr. år.
Her er koten 8,56 meter.

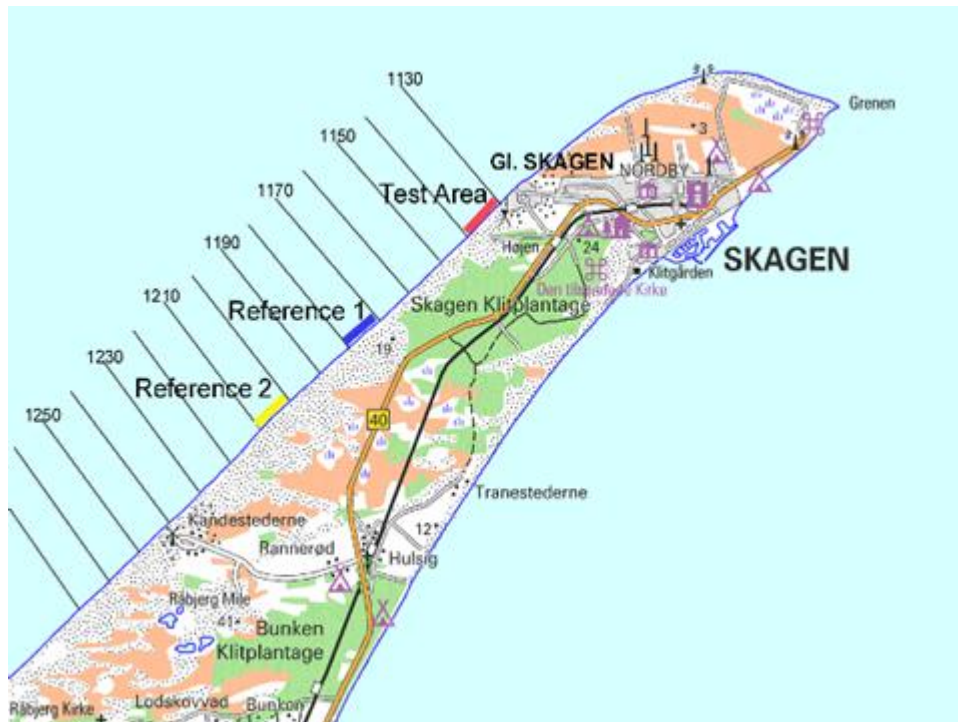
Forsøgsopstilling med SIC systemet 1999 – 2002 ved Skagen Klitplantage.
