KORTLÆGNING AF PCB I MATERIALER OG INDELUFT

SAMLET RAPPORT

10. DECEMBER 2013

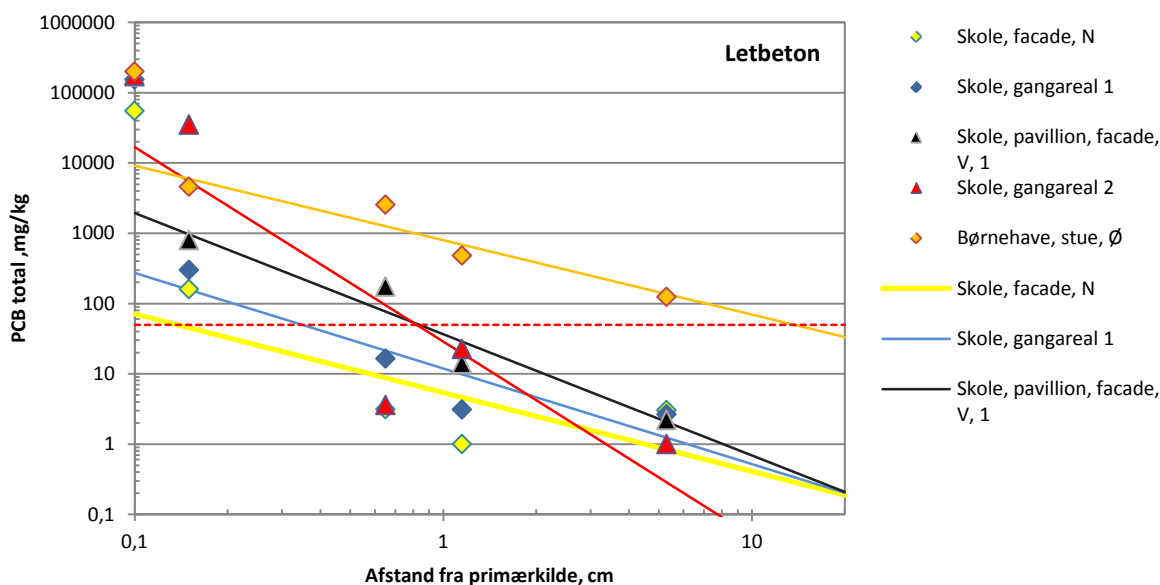
En enkelt af måleserierne har markant højere fald som beror på en enkelt høj værdi i 0,25 cm.

Figur 19 Målinger af PCB indtrængning i letbeton fra skole og børnehave. Koncentrationen i primærkilden (fugemasse) er vist som et målepunkt i 0,1cm og indgår ikke ved beregning af regressionslinjer. Indtegnede linjer er baseret på lineær regression på de logaritmisk transformerede data.

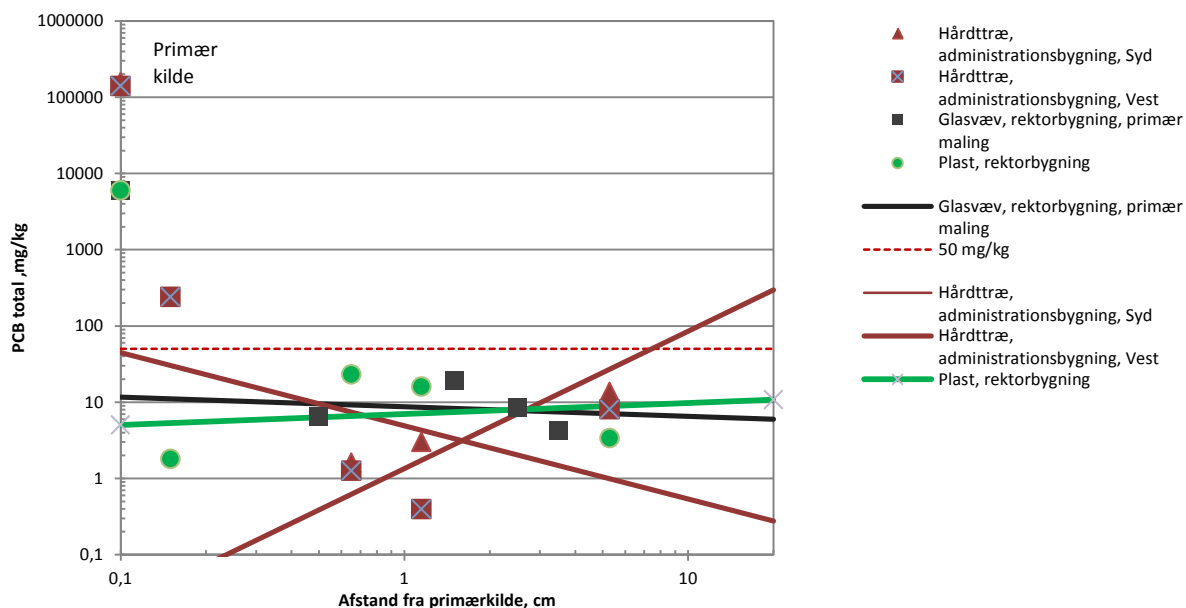
Figur 23 Målinger af PCB indtrængning i andre materialer fra forskellige bygninger og med forskellige primærkilder. Koncentrationen i primærkilden er vist som et målepunkt i 0,1cm og indgår ikke ved beregning af regressionslinjer. Hvis andet ikke er angivet, er primærkilden fugemasse. Indtegnede linjer er baseret på lineær regression på de logaritmisk transformerede data.

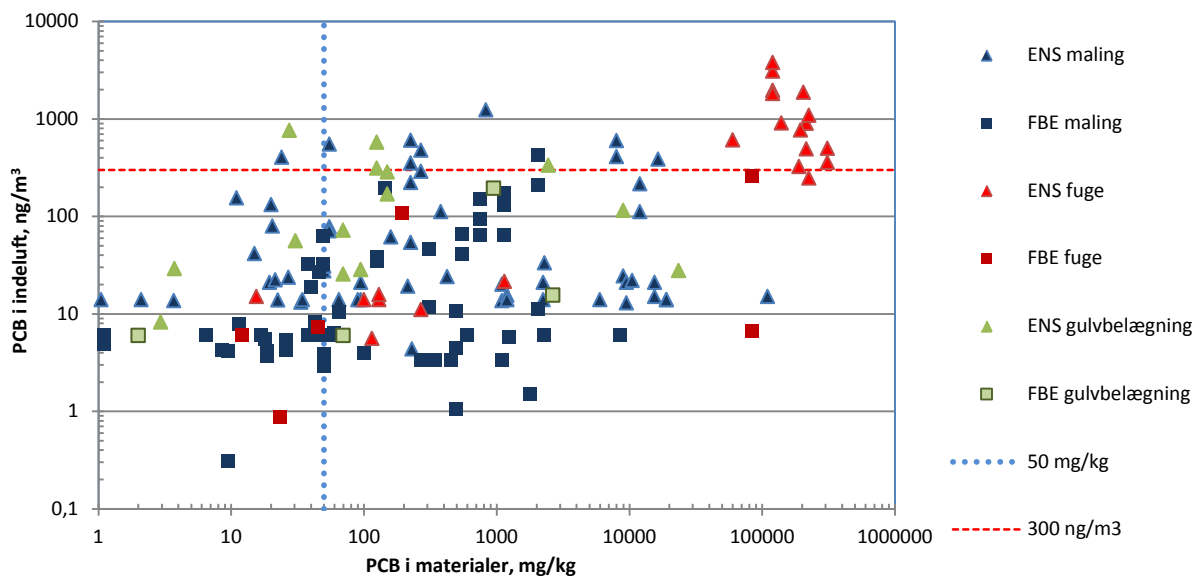
Figur 37 Sammenhørende værdier af PCB i indeluft og materialer fra henh. ENS og FBE kortlægningen. Værdier under detektionsgrænsen er angivet som 1 ng/m^3 , for at vises på figuren.

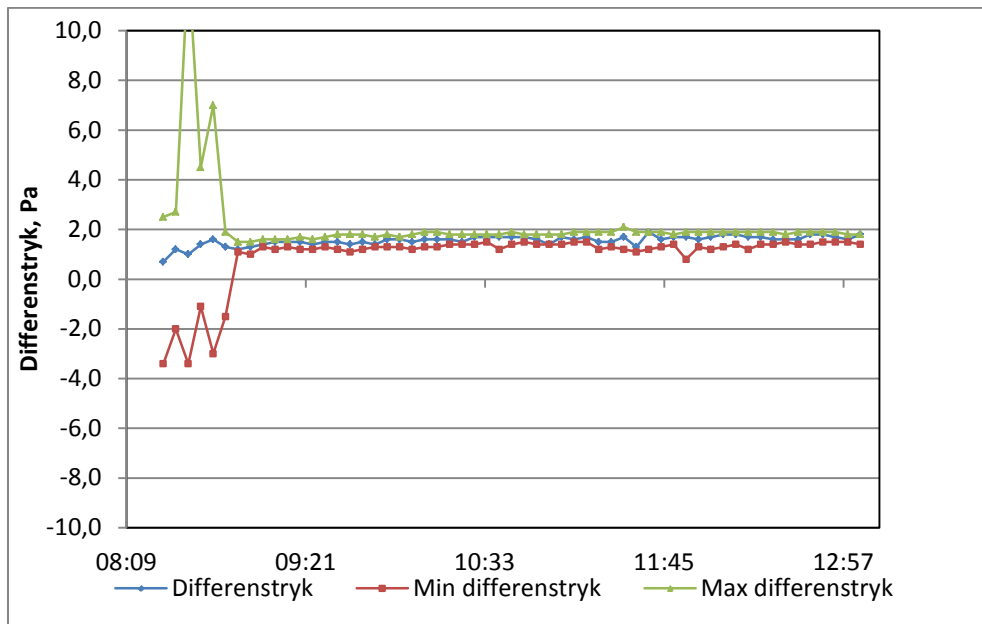
Figur 11 Trykdifferensmålinger over en måleperiode fra 8.26-13.00, målt mellem indeluft og hulrum i stueplan. Som det fremgår, er der svingende trykdifferens i bygningen i måleperioden, hvilket betyder, at der er perioder med overtryk og perioder med undertryk i bygningen. Negativ trykdifferens betyder, at der er undertryk i boligen. Grøn kurve er den højeste målte positive trykdifferens i perioden mellem to dataregistreringer. Rød kurve er den højeste målte negative trykdifferens i perioden mellem to dataregistreringer. Blå kurve er trykdifferensen, der er registreret i måleperioden.

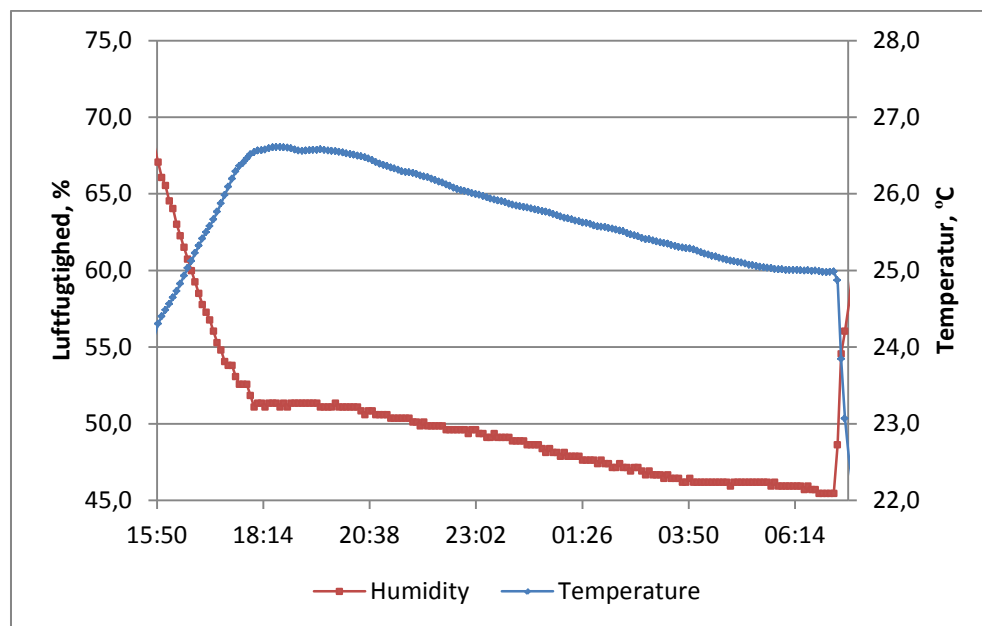
Figur 12 Variation af temperatur og luftfugtighed under indeluftmåling i rum B.
