KORTLÆGNING AF PCB I MATERIALER OG INDELUFT

SAMLET RAPPORT

10. DECEMBER 2013

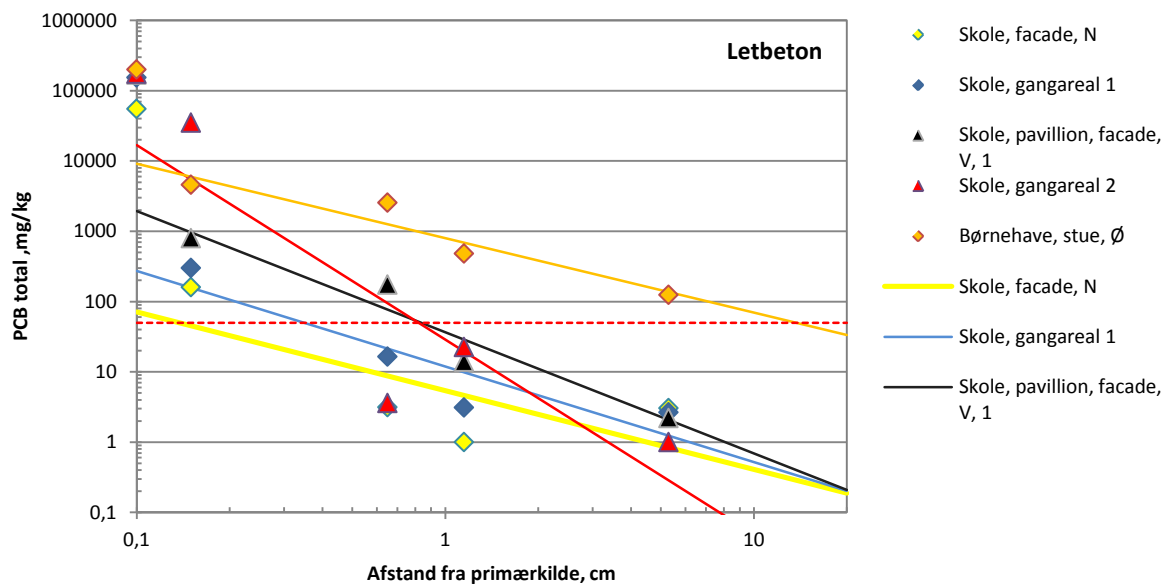
Figur 19 Målinger af PCB indtrængning i letbetonen fra skole og børnehaven. Koncentrationen i primærkilden (fugemasse) er vist som et målepunkt i 0,1 cm og indgår ikke ved beregning af regressionslinjerne. Indtegnede linjer er baseret på lineær regression på de logaritmisk transformerede data.

En enkelt af måleserierne har markant højere fald som beror på en enkelt høj værdi i 0,25 cm.

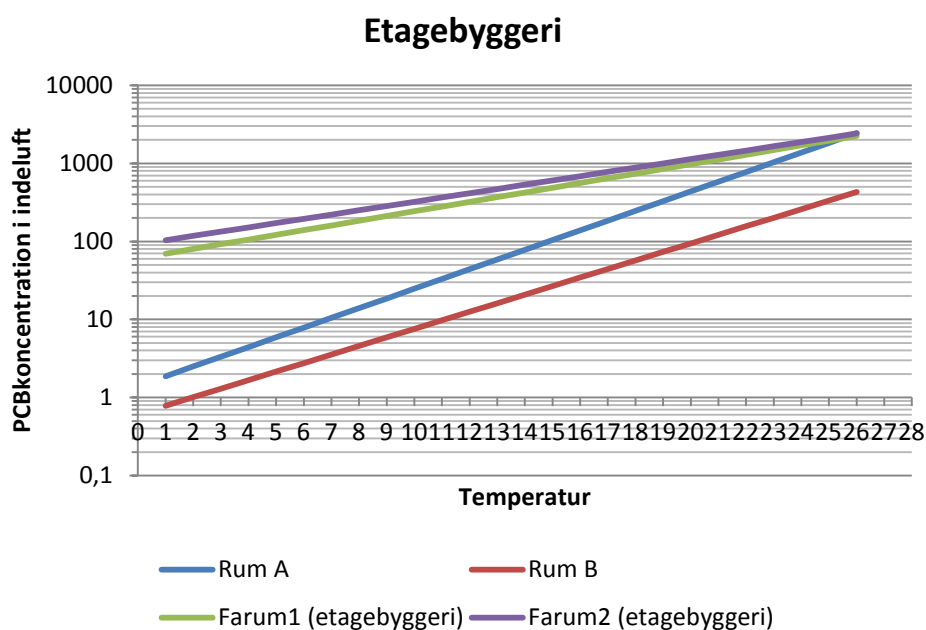
Figur 29 Indeluftkoncentrationen som funktion af temperatur for etagebyggeri med kælder. De to kurver for rum A og B er baseret på to målepunkter hver, mens kurverne for Farum 1 og 2 er baseret på et omfattende datamateriale fra undersøgelserne i Farum Midtpunkt (Lundsgård et al., 2010, SBMI,2011).
