Opfølgning SIC Projektet

Skodbjergene Juli 2012

Anlægget overgik til permanent drift i januar 2008
og besigtiges her af Trafikudvalget igen d. 28 februar 2009

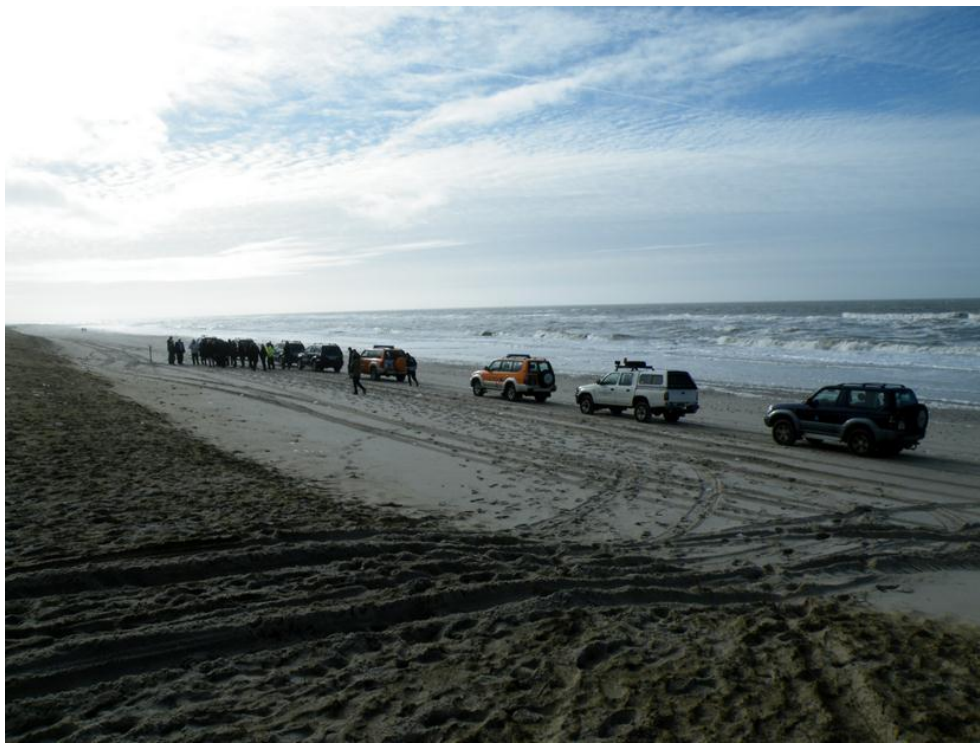
I forbindelse med Trafikudvalgets besøg blev referencelinjen fra januar 2005 markeret med landmålerstokke på stranden

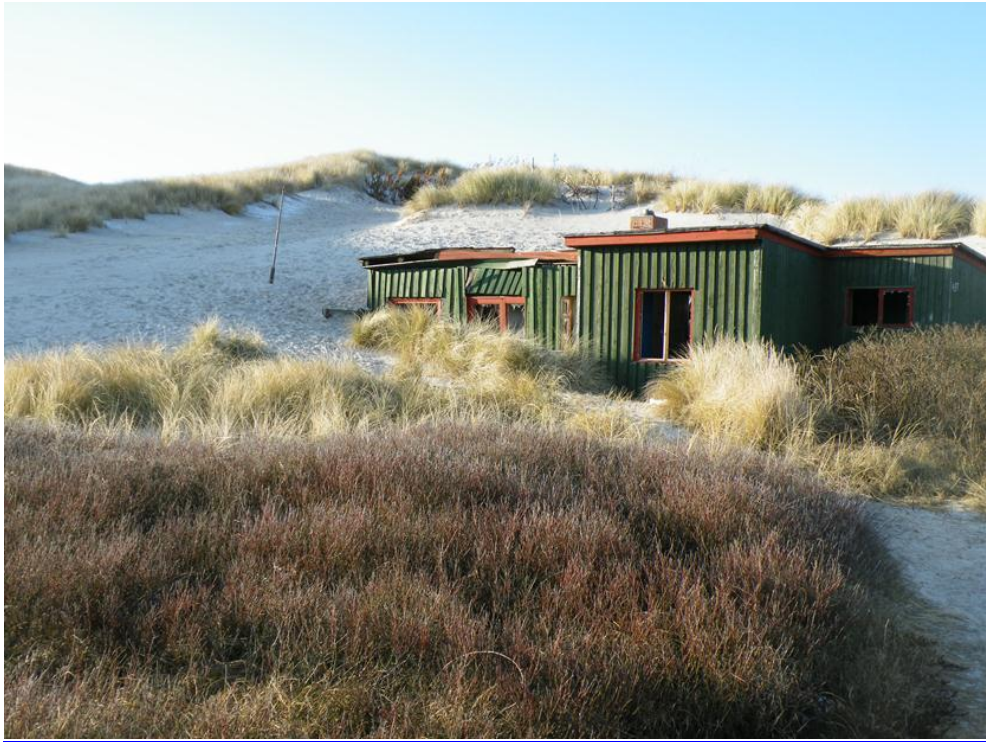
Læsidetillæg i referenceområde 3

Trafikudvalget havde stor focus på læsidetillægget i referenceområde 3

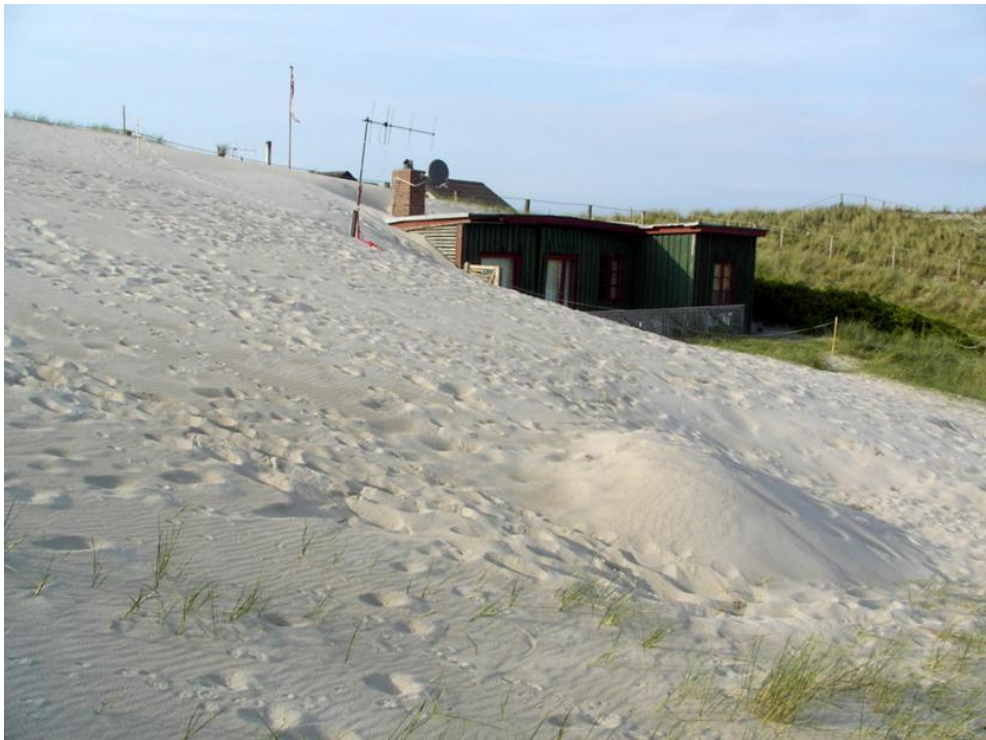
Her ser vi situationen opdateret d. 21. maj 2009

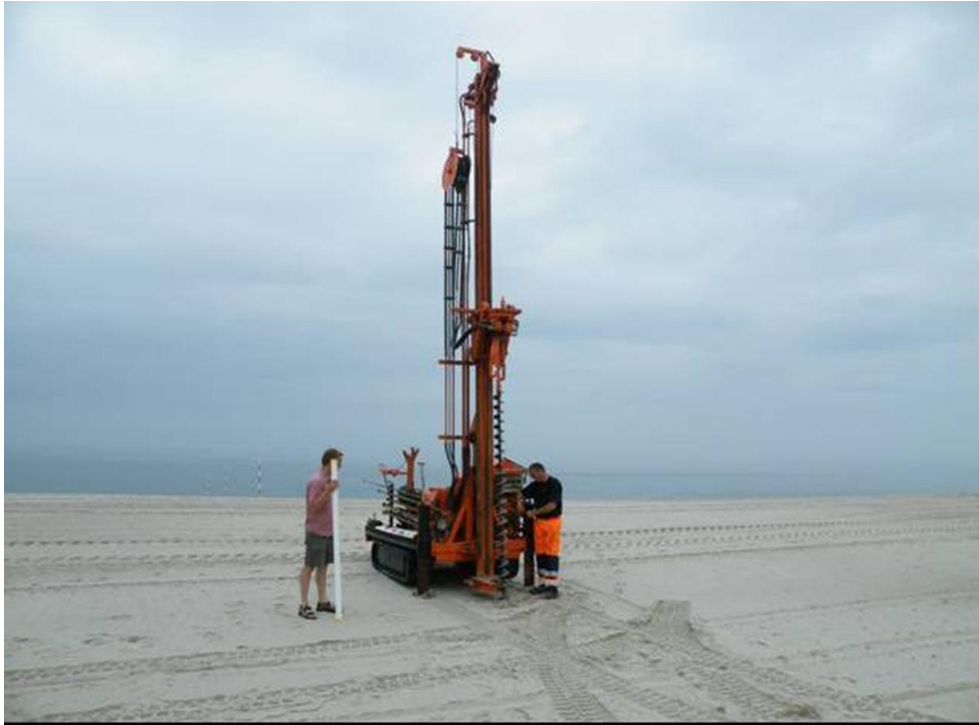
Vedligeholdelse og udvidelse juli 2009

Anlægget blev udbygget fra St. 2500 til St. 5500 og samtidig opmålt af Landinspektørgåden i Ringkøbing.

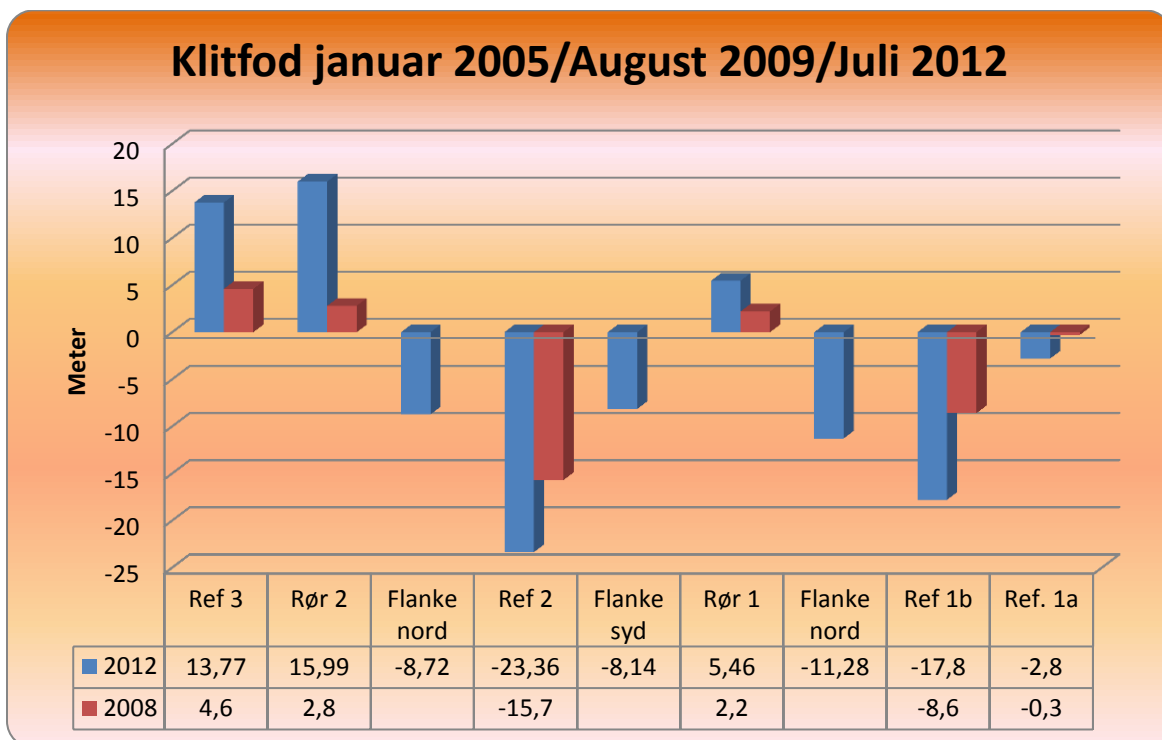
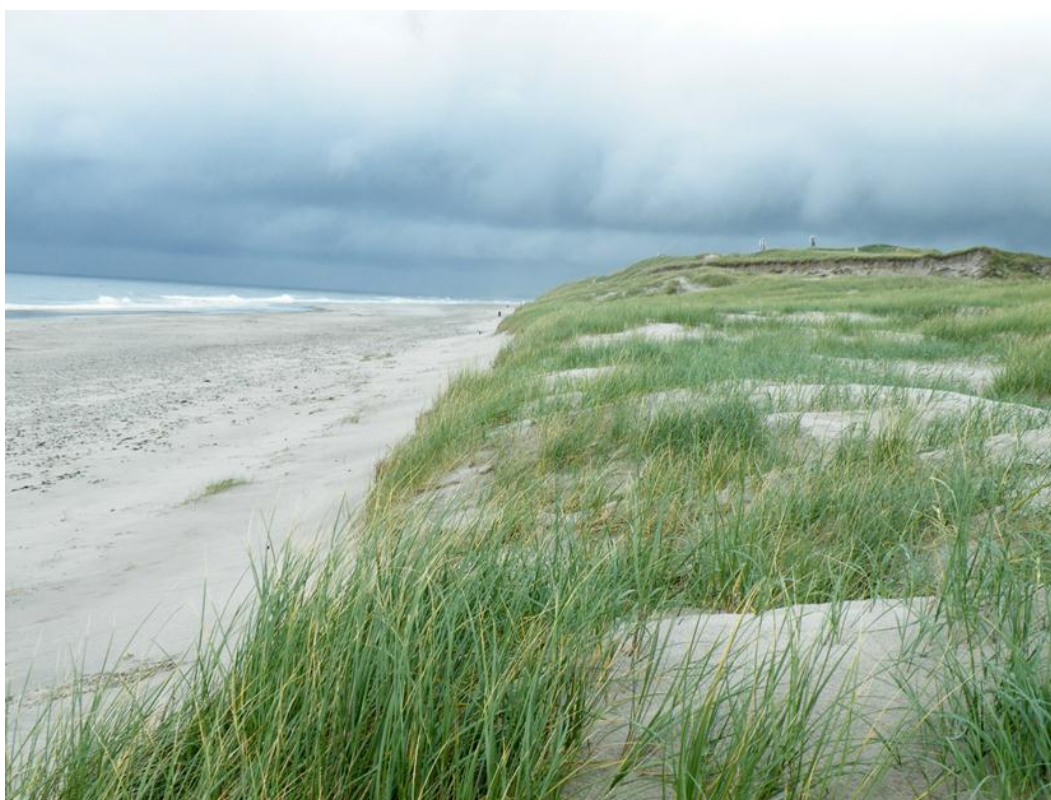
Billede taget fra Station 7300 mod nord

Der er nu klitfremrykning fra station 0 til Station 8000, mens erosionen fortsætter i Referenceområde 1 og deraf følgende flanke effekt in i det nordlige rørområde.
