KORTLÆGNING AF PCB I MATERIALER OG INDELUFT

SAMLET RAPPORT

10. DECEMBER 2013

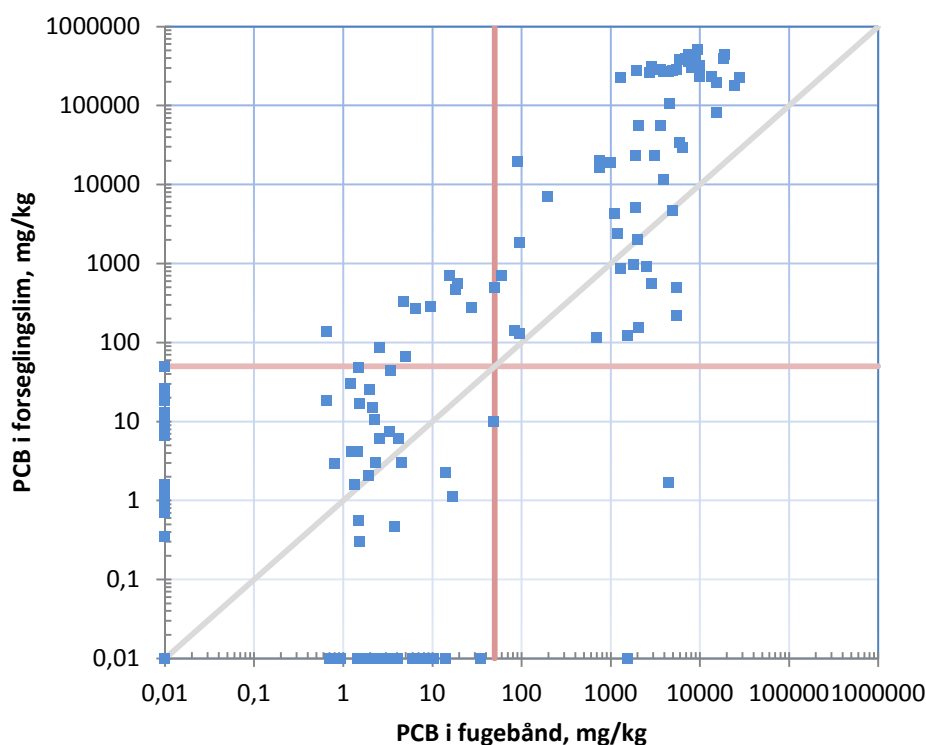
Figur 15 Sammenhæng mellem PCB i forseglingslim og fugebånd. Bemærk logaritmisk skala. 50 mg/kg er markeret med røde linjer. Den grå linje er en hjælpelinje for aflæsning af figuren. Målinger under detektionsgrænsen er her angivet som 0,01 mg/kg for at kunne vises på en logaritmisk skala.

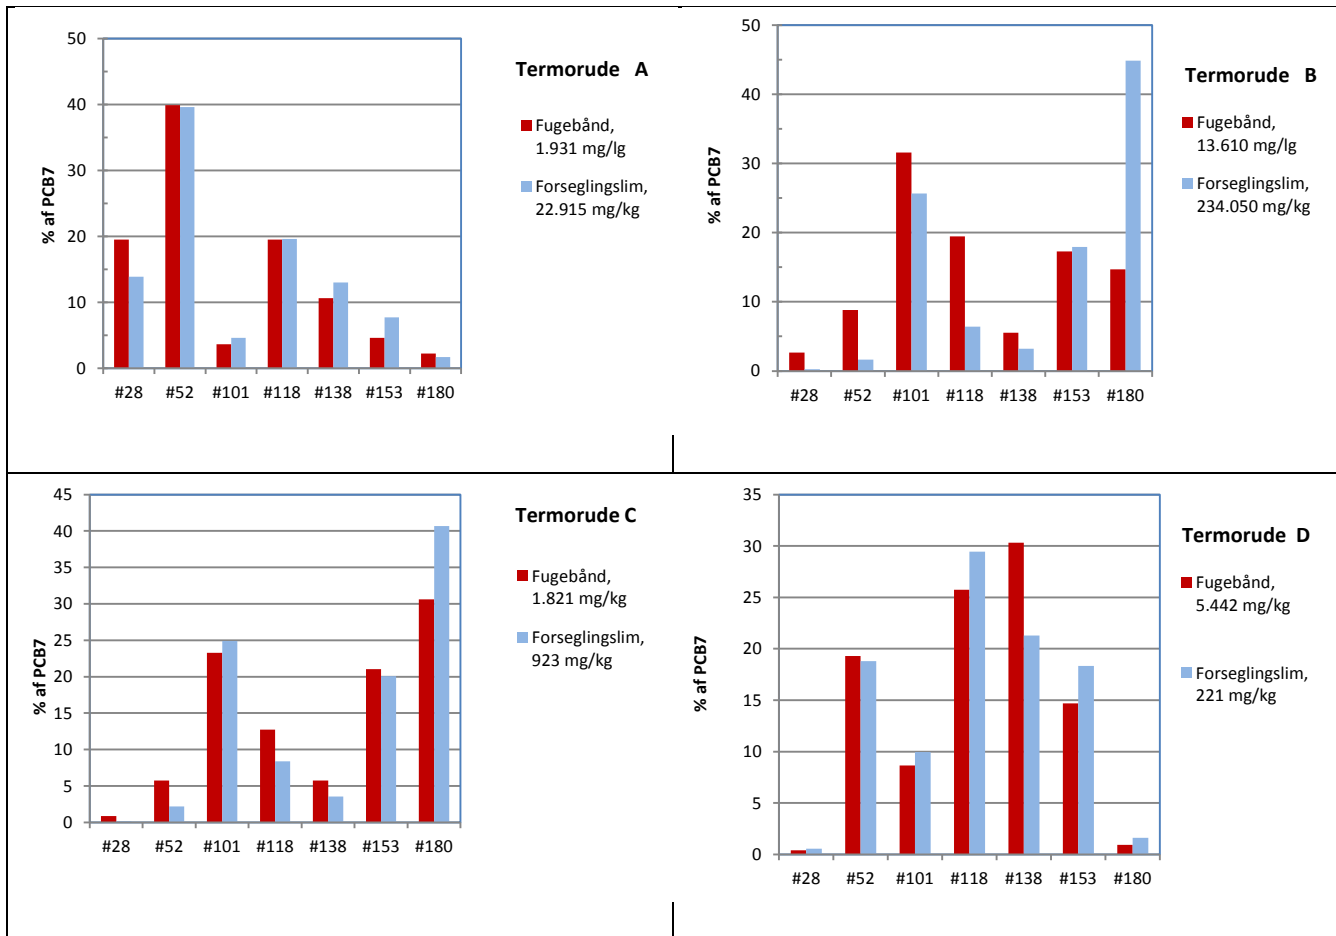
Figur 16 Sammenhæng mellem congenersammensætning i fugebånd og forseglingslim.

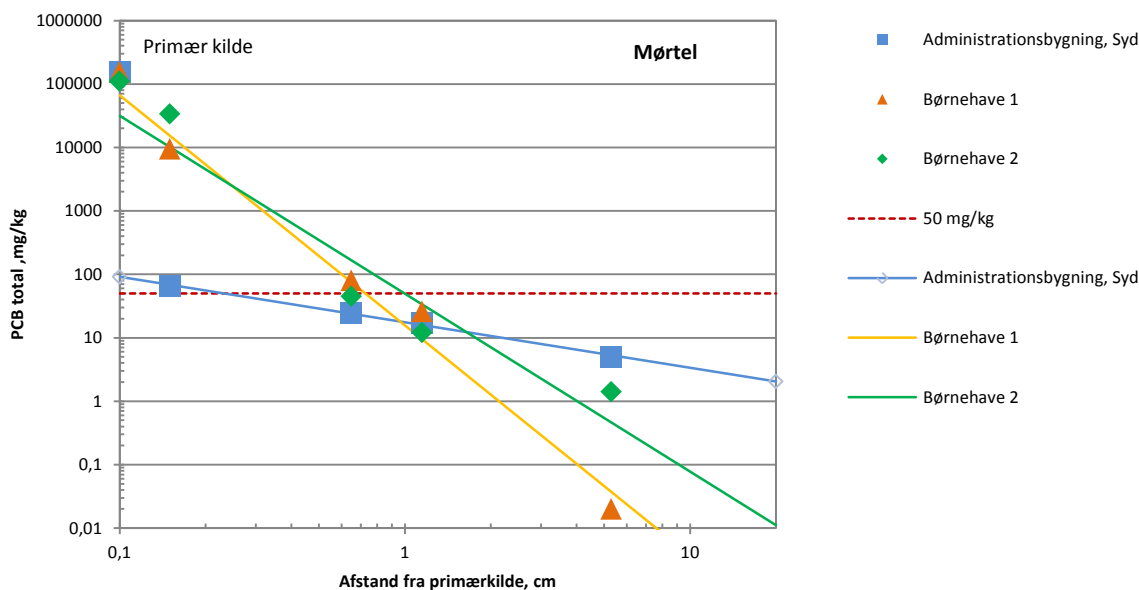
Figur 21 Målinger af PCB indtrængning i mørtel fra 2 forskellige bygninger. Koncentrationen i primærkilden (fugemasse) er vist som et målepunkt i 0,1cm og indgår ikke ved beregning af regressionslinjer. Indtegnede linjer er baseret på lineær regression på de logaritmisk transformerede data.

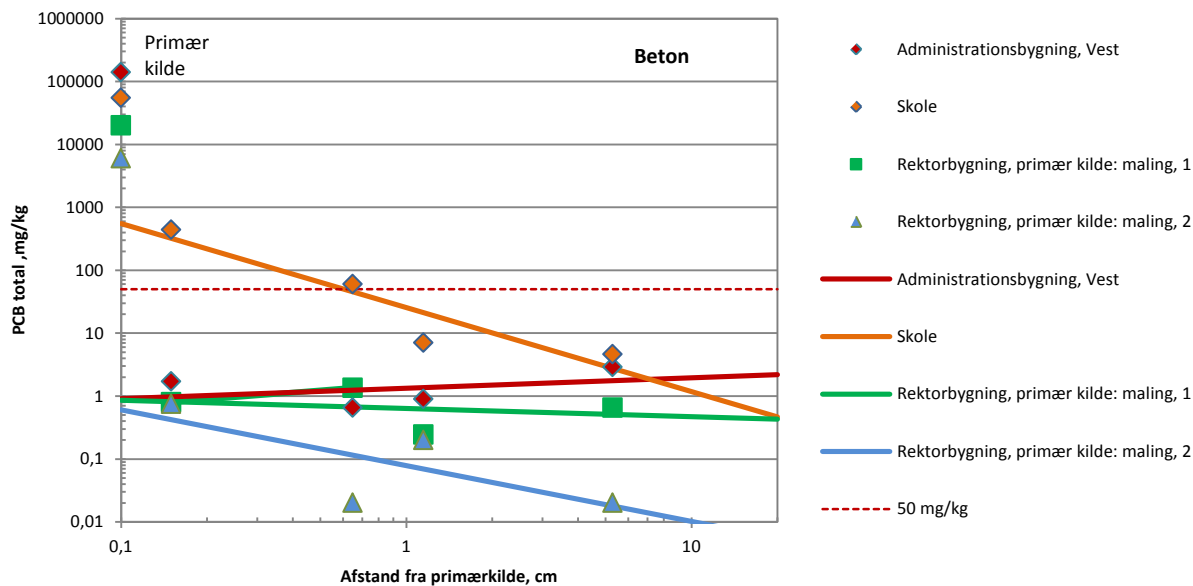
Figur 22 Målinger af PCB indtrængning i andre beton fra forskellige bygninger og med forskellige primærkilder. Koncentrationen i primærkilden er vist som et målepunkt i 0,1cm og indgår ikke ved beregning af regressionslinjer. Hvis andet ikke er angivet, er primærkilden fugemasse. Indtegnede linjer er baseret på lineær regression på de logaritmisk transformerede data.

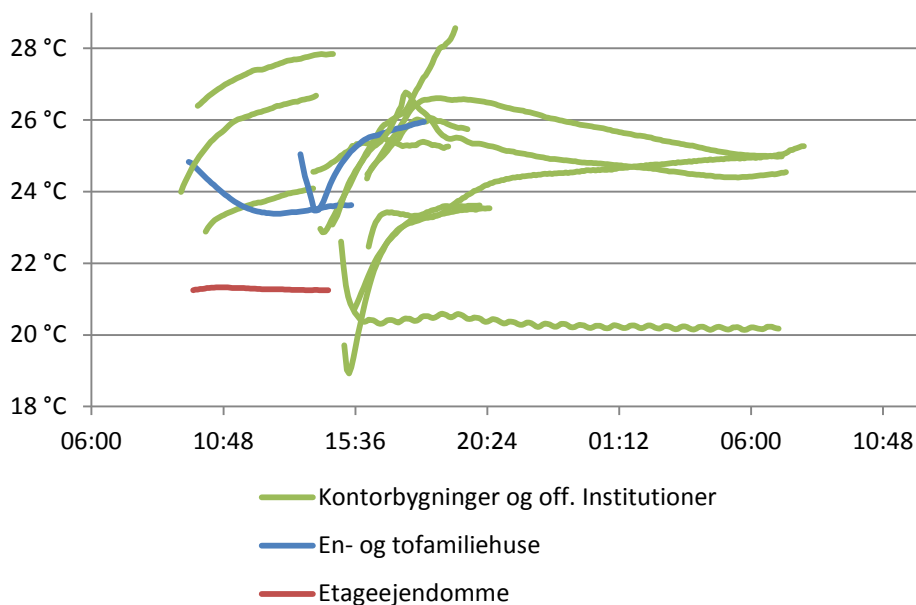
Figur 30 Datalogning af temperatur i rum A for de 15 højeste indeluftkoncentrationer.

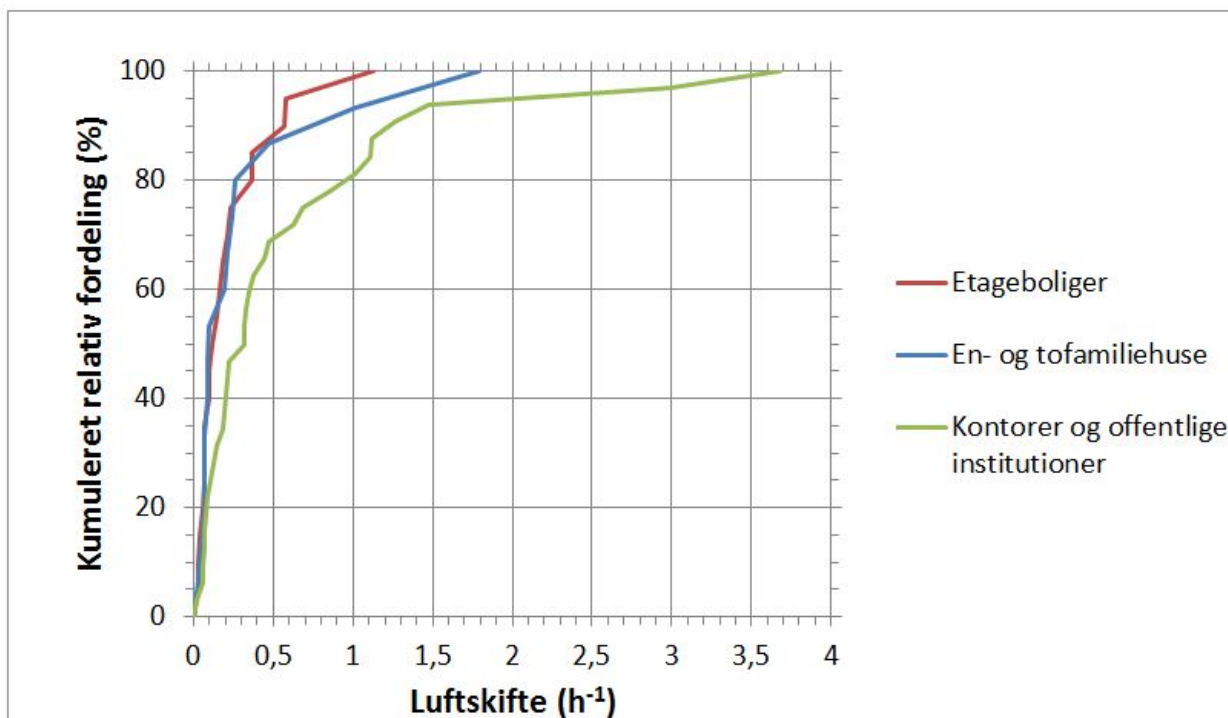
Figur B2- 2. Kumuleret, relativ fordeling af luftskifterne i de tre bygningskategorier.

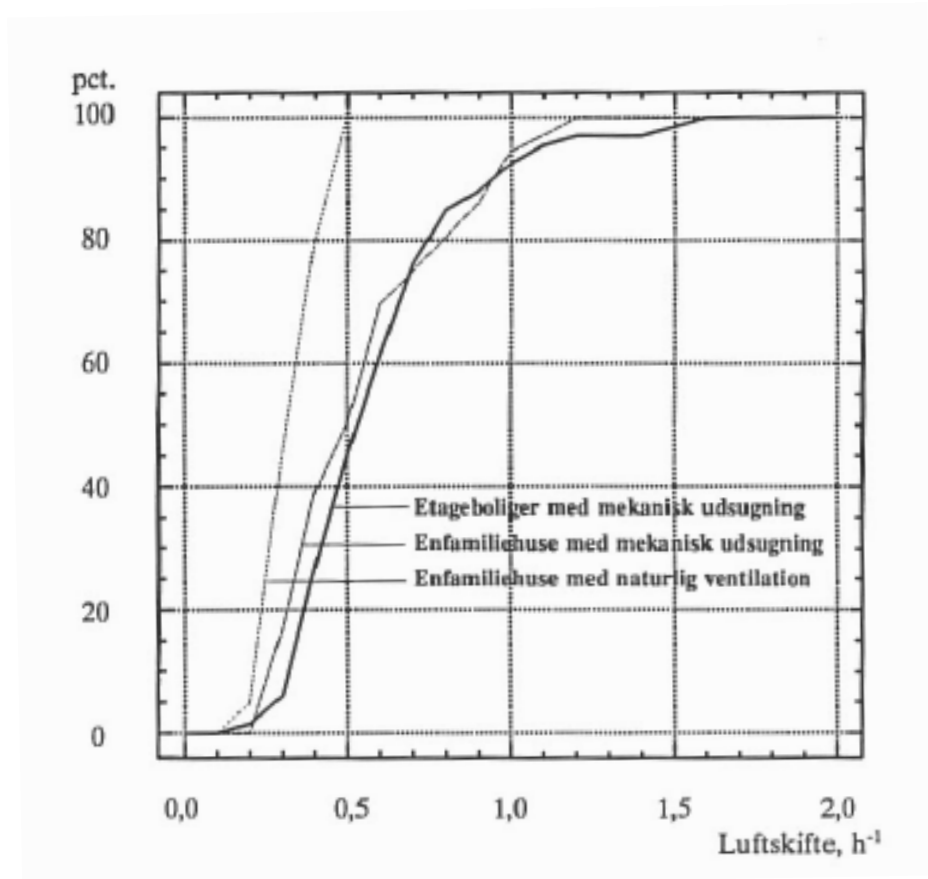
Figur B2-3. Kumuleret, relativ fordeling af udeluftskiftet i etageejendomme og enfamiliehusse.

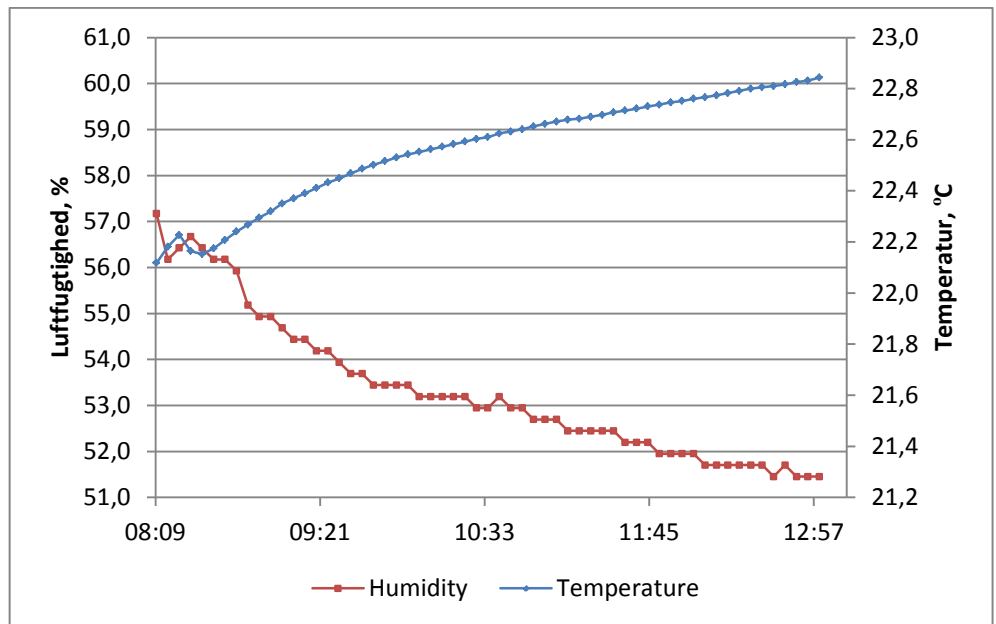
Figur 10 Variation af luftens temperatur og relative luftfugtighed under måling af luftskiftet og indeluftmåling i rum B foretaget i perioden mellem kl. 8.26 og 13.00 den 21. maj 2013.

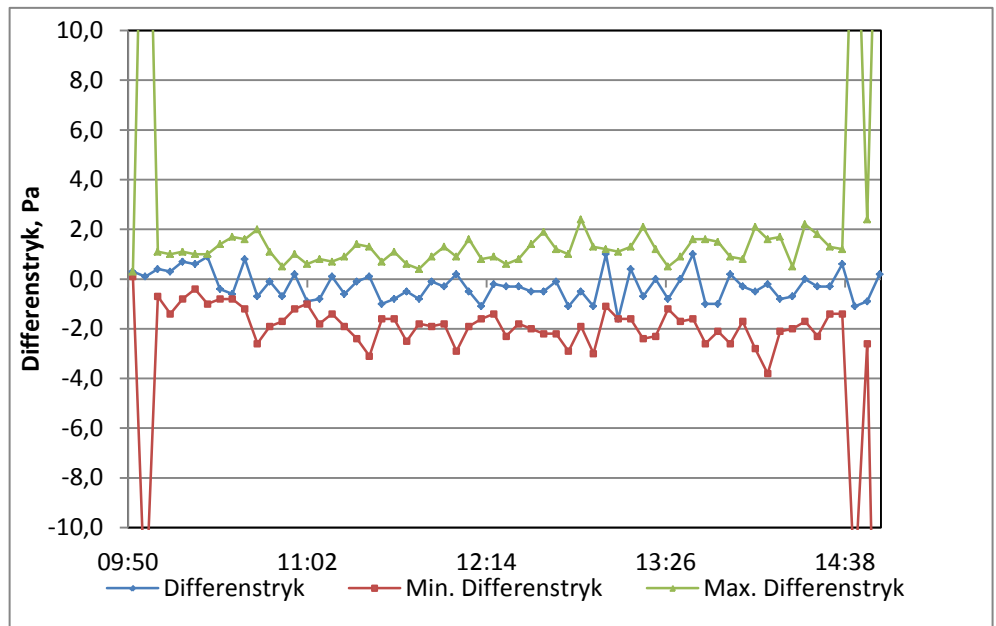
Figur 10. Trykdifferensmålinger over en måleperiode fra 9.48-14.48. Målt mellem indeluft og hulrum. Som det fremgår, er der svingende trykdifferens i bygningen i måleperioden, hvilket betyder at der er perioder med overtryk og perioder med undertryk i bygningen. Negativ trykdifferens betyder, at der er undertryk i boligen. Grøn kurve er den højeste målte positive trykdifferens i perioden mellem to dataregistreringer. Rød kurve er den højeste målte negative trykdifferens i perioden mellem to dataregistreringer. Blå kurve er trykdifferensen, der er registreret i måleperioden.

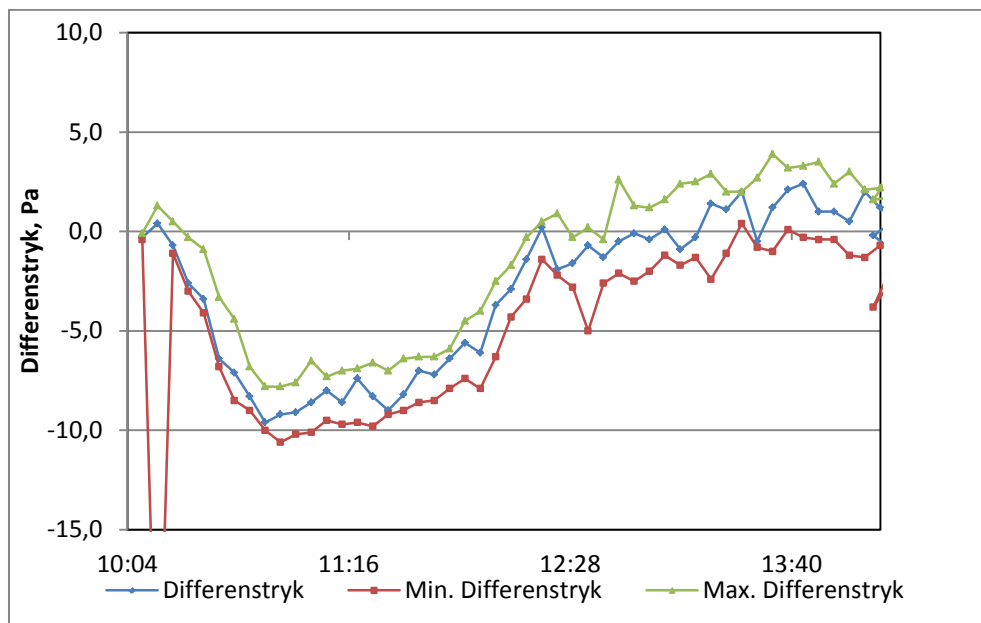
Figur 12 Trykdifferensmålinger over en måleperiode fra 10.08-14.08. Målt mellem indeluft og hulrum i rum B stueplan. Som det fremgår, er der svingende trykdifferens i bygningen i måleperioden, hvilket betyder at der er perioder med overtryk og perioder med undertryk i bygningen. Negativ trykdifferens betyder, at der er undertryk i boligen. Grøn kurve er den højeste målte positive trykdifferens. Rød kurve er den højeste målte negative trykdifferens. Blå kurve er trykdifferensen, der er registreret i måleperioden.
