Aktoversigt TS2060110-00447

Partshøring - agter inddragelse af godkendelse

Syn og godkendelse af sikkerhedsudstyr i busser

Afslutning af sag

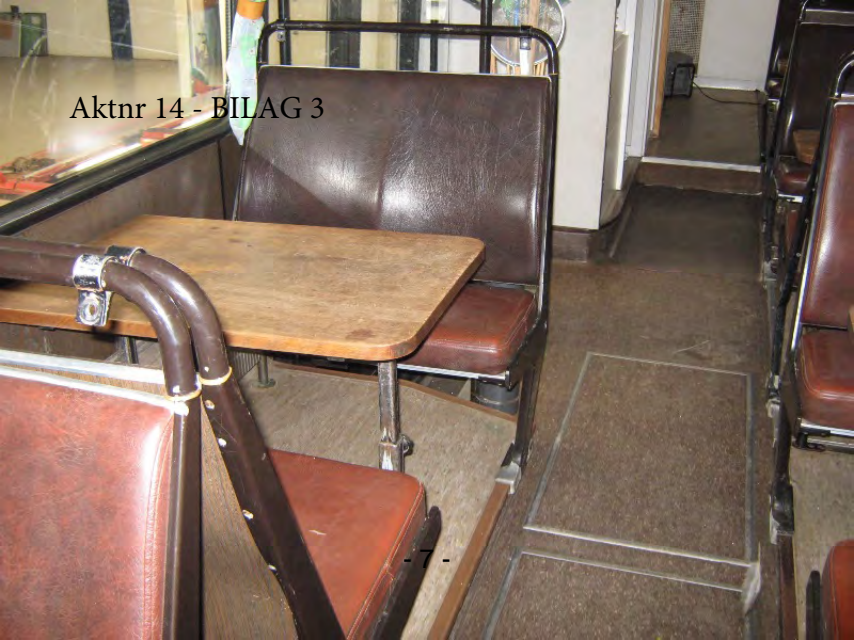
Aktnr 14 - BILAG 3

Vedhæftet billeder at bus med ovennævnte reg. nr. der i dag er synet og godkendt med afmonterede sikkerhedsseler.

Er godkendt med afmonterede sikkerhedsseler.
