Stående Byggepanel  
19. November 2019

## GAMMEL ALTAN

UBERETTIGET TRYGHED  
PÅ RENT JURIDISK GRUNDLAG

Jørgen Nielsen

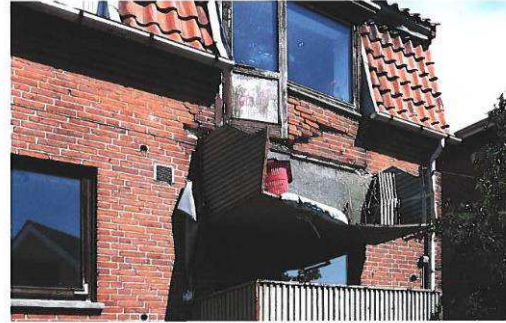
*Udbredt korrosion af indstøbte stålprofiler i udkragede betonaltaner kan medføre fare for personskade, fordi altanen kan kollapse, eller der kan falde løse betonstykker ned.*

*Billedet viser en nedstyrtet altan, hvor de bærende stålprofiler var gennemkorroderede.*
