Bilag 1

Flagermus ved Hovegård Højspændingsstation, Egedal Kommune

Bilag 1 til Miljøvurdering af forslag til bekendtgørelse om landsplandirektiv for to arealer til højspændingsstationer i hhv. Egedal Kommune og Gribskov Kommune

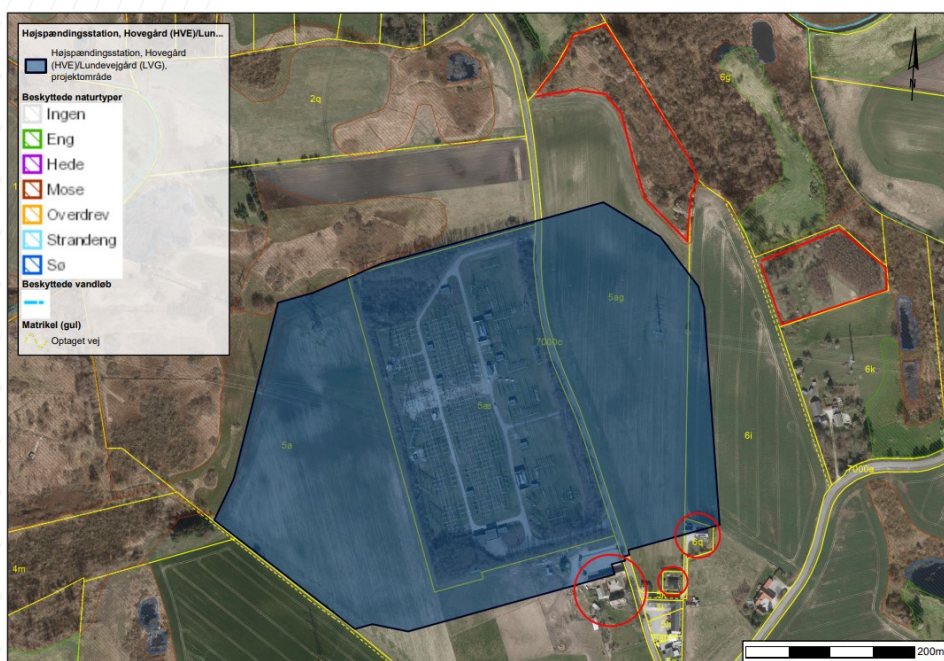
Figur 2.1: Figuren viser den eksisterende Hovegård Højspændingsstation samt afgrænsningen af området efter udvidelsen. De tre ejendomme, som nedrives, vises med røde cirkler. Områder der muligvis kan forbedres for flagermus, vises med rød markering (matr. 5ag og 6i Hove By, Smørum).

Landsplandirektivet muliggør opkøb af tre ejendomme på Lundevej til udvidelsen af Hovegård Højspændingsstation. De tre matrikler, bestående af Lundevej 8, 10 og 13, rummer træer og bygninger, som vil skulle fældes eller nedrives i anlægsfasen. Ejendommene, der kan blive opkøbt og nedrevet, er angivet i Tabel 1 og Figur 2.1.

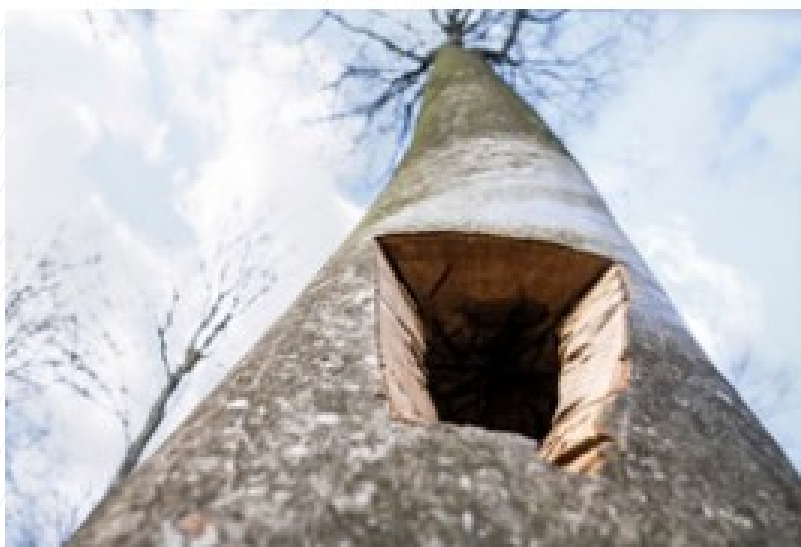
Figur 4.1: Prøvehul til flagermus, som er skåret i et bøgetræ i forbindelse med eksperimenter til veteranisering af træer. Teknikken betegnes "lagkage-veteranisering" Foto: Martin Kunzendorf (Nationalpark Skjoldungernes Land, 2021).

Veteranisering af andre nærliggende træer kan give nye rastemuligheder. Veteranisering kan ske ved, at hastigheden, hvormed træet nedbrydes, bliver øget, og der opstår naturlige sprækker. Det er uklart, hvor effektiv veteranisering og menneskeskabte huller i nærliggende træer er for flagermus. De enkelte eksempler, der har været på forsøgt brug af denne metoder, har ikke været succesfulde i at få flagermusene til at etablere sig i de nyoprettede rasteområder (Møller, et al., 2016). Der er dog nye metoder under afprøvning, som med en vis sandsynlighed hurtigt kan skabe nye rasteområder for flagermus i større raske træer. Et af de aktuelle eksperimenter er for nyligt beskrevet i nyhedsbrev fra Nationalparken "Skjoldungernes Land" (Nationalpark Skjoldungernes Land, 2021). Anvendelse af disse metoder kræver adgang til relativt store træer (> 50 cm DBH), som eksempelvis kan anvendes til såkaldt "lagkage veteranisering" (se Figur 4.1).

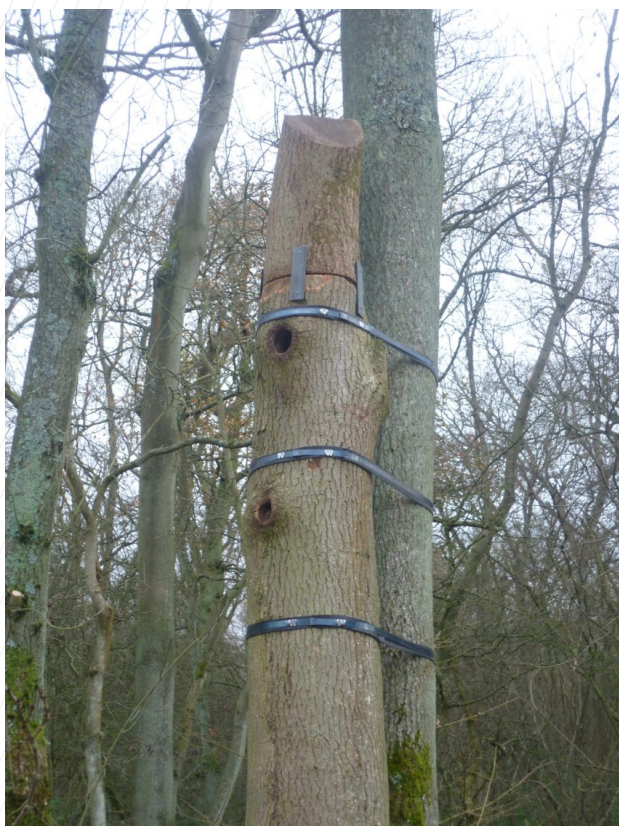
Figur 4.2: Eksempel på et projekt fra UK, hvor en stamme med flagermus blev flyttet til et nærliggende træ (Bat Conservation Trust, 2020). Tilsvarende projekter er lavet i Danmark.

Flytning og opspænding af eksisterende træstammer med den eksisterende rastekoloni kan være en velegnet mulighed, særligt på kort sigt og eventuelt i kombination med veteranisering af nærliggende træer. I 2011 lykkedes det at flytte en 3,4 meter lang træstamme med en ynglekoloni på op til 75 individer af brunflagermus indeni. Stammen blev hængt op i omtrent samme højde og med samme orientering som træets oprindelige placering på et nærliggende træ (se Figur 4.2). Træet har under den efterfølgende monitoringsperiode både i 2012 og 2013 huset tilsvarende ynglekolonier af brunflagermus. Andre studier tyder på at det har en vis vigtighed at flytte stammen med flagermusene indeni så de kan "imprinte" på lokalitetens nye placering. Generelt set mangler der fortsat viden om effektiviteten af denne metode.

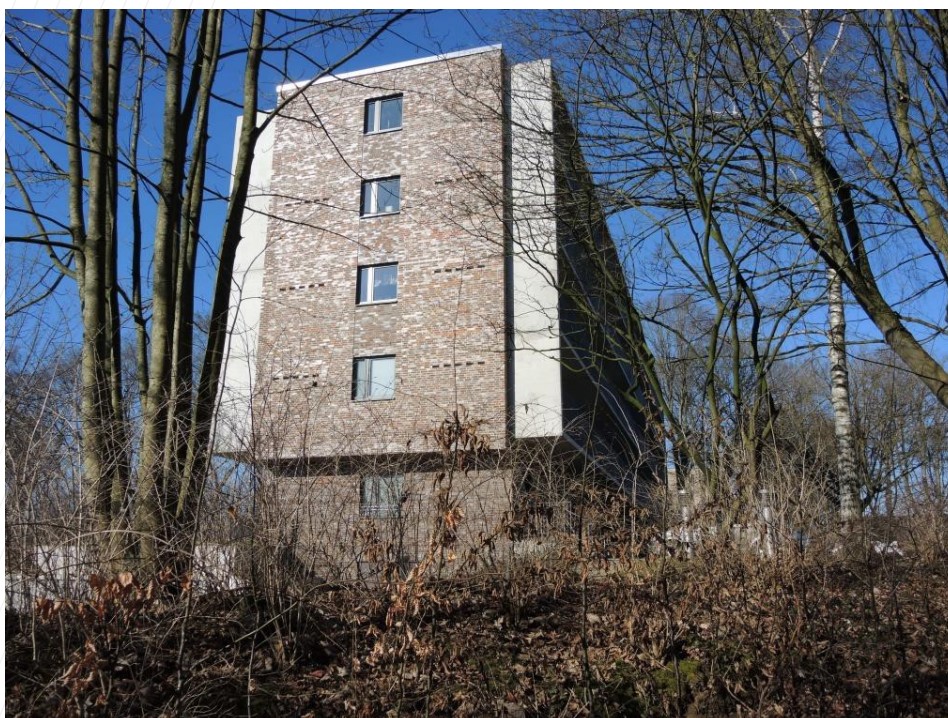
Figur 4.4 Eksempel fra Eckernförde (Tyskland) på åbninger til indbyggede flagermus rastesteder i bygning (Foto: Dorothea Barre).

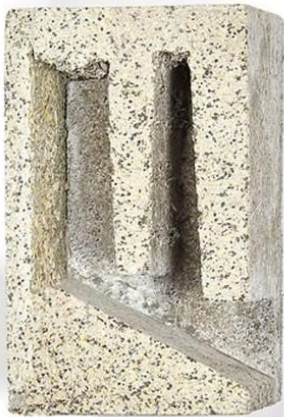
Figur 4.6. Eksempel fra producent på indbygningsstem til murværk med flagermus-rastesteder i to afstande fra åbningen (Hasselfeldt, 2022).

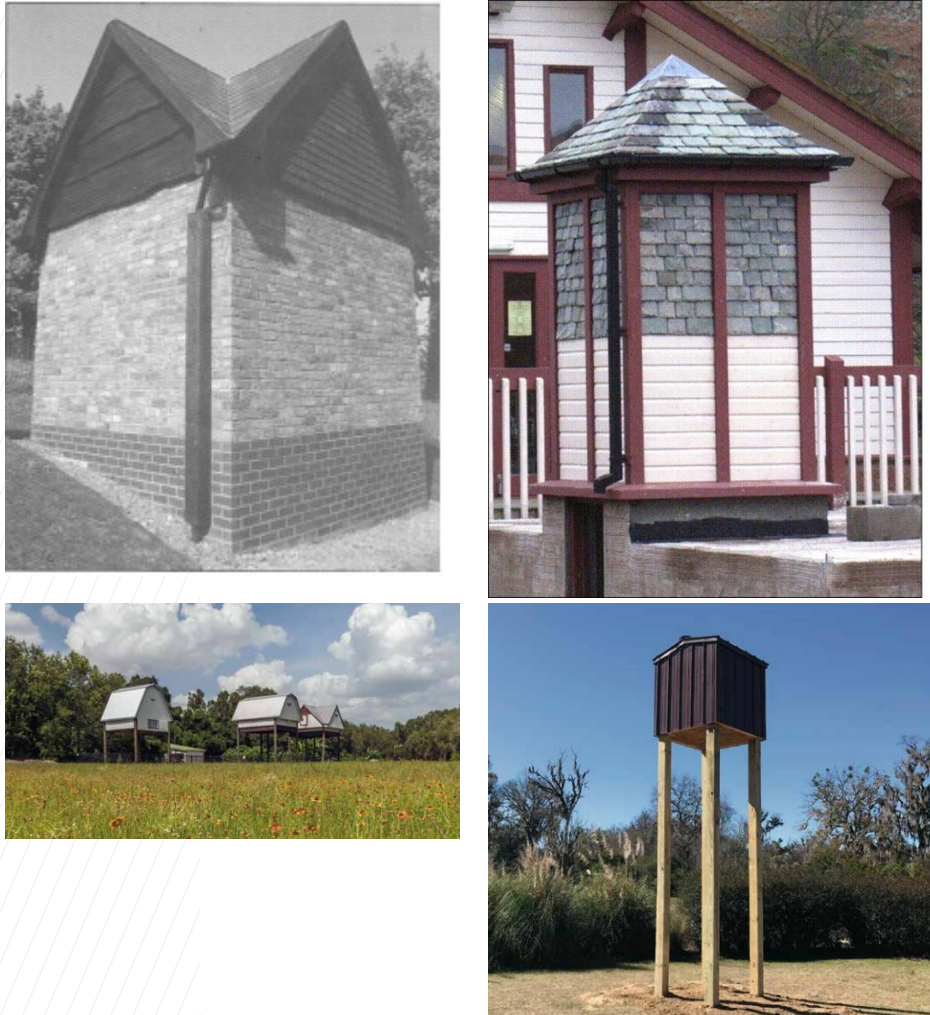
Figur 4.8: Eksempler på flagermus-huse. Øverst tv: Flagermushus bygget i sten (GLA Biodiversity Group; London Biodiversity Partnership; London Bat Group, 2005), øverst th: Flagermushus-‘tårn’ (Bat Conservation Trust, 2011), nederst tv: Florida Bat Barns, foto Florida Museum of Natural History (Bat Conservation International, 2019), nederst th: Lubee Bat Conservancy, foto Brian Pope/Lubee Bat Conservancy (Bat Conservation International, 2019).

Selv om der store forskelle på udformningen af flagermushusene, så gør mange af de samme koncepter sig gældende for disse flagermushuse som for tilpasninger af bygninger. Flagermushuset skal eksempelvis indeholde indgangshuller/-sprækker på samme måde som ved tilpasninger af bygninger. Indersiden af flagermushuset kan f.eks. beklædes med krydsfinerplader eller lignende, med et mellemrum på få centimeter (15-20 mm), for at sikre tætsiddende ophæng for flagermusene (Bat Conservation Trust, 2011). I større flagermushuse (særligt hvis de bygges af sten) kan de samme metoder tages i brug, som ved tilpasning af bygninger. Dette kan eksempelvis omfatte etablering af hulmure, ophængte plader på tagspærene, sprækker ved tagisolationen og særlige indbygningssten (Marnell & Presetnik, 2010; GLA Biodiversity Group; London Biodiversity Partnership; London Bat Group, 2005).

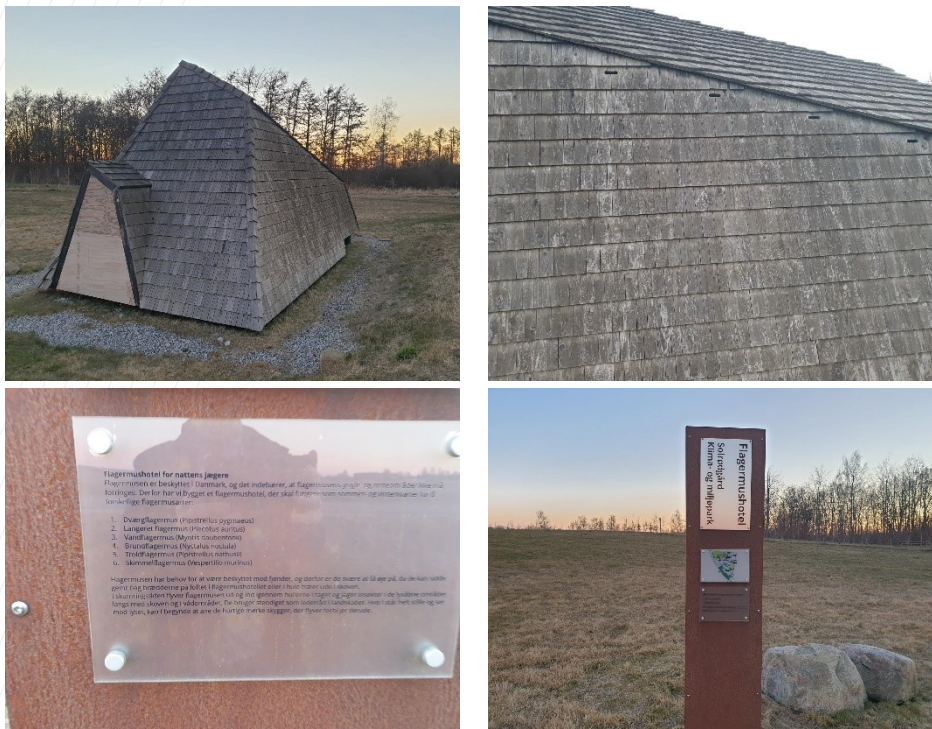
Figur 4.9: Flagermushotel i Solrødgård Klima- og Miljøpark. Foto: NIRAS, 2022.

Udover at tilpasse nye bygninger til at leve op til flagermusenes behov, kan man også bygge mindre, dedikerede konstruktioner, som flagermusene kan benytte som yngle- eller overvintringskolonier. Disse konstruktioner kan variere meget fra opskalerede fritstående versioner af flagermuskasser til mindre bygninger, som lever op til flagermusenes behov. Eksempler på forskellige typer af flagermus-huse fremgår af Figur 4.8. De viste fotos er fra udlandet, men der er også enkelte eksempler på, at der er blevet opstillet flagermushuse i Danmark. I Hillerød Kommune blev der i forbindelse med Solrødgård Klima- og Miljøpark etableret et såkaldt flagermushotel som et levested for de gamle saltlader, der var en del af Hillerød Kommunes gamle materielgård, og som blev nedrevet i 2015 (Hillerød Forsyning, 2015). Fotos af flagermushotellet i Solrødgård Klima- og Miljøpark fremgår af Figur 4.9.

- Der skal etableres et 'flagermus-hus' på hver af de 3 matrikler forud for nedrivning af bygninger. Flagermus-huset kan eksempelvis etableres i stil med eksemplet i Figur 4., eller det kan få en anden udformning – efter rådgivning fra en flagermusspecialist. Flagermushusene etableres uden for stationsområdet, men så tæt på beplantningsbæltet som muligt, og gerne inden for det område, der er vist med blå skravering på Figur 5.2. Eventuelle flagermus i området kan potentielt anvende beplantningsbæltet rundt om stationen som ledelinje, og dermed vil de få nem adgang til og fra flagermushusene.

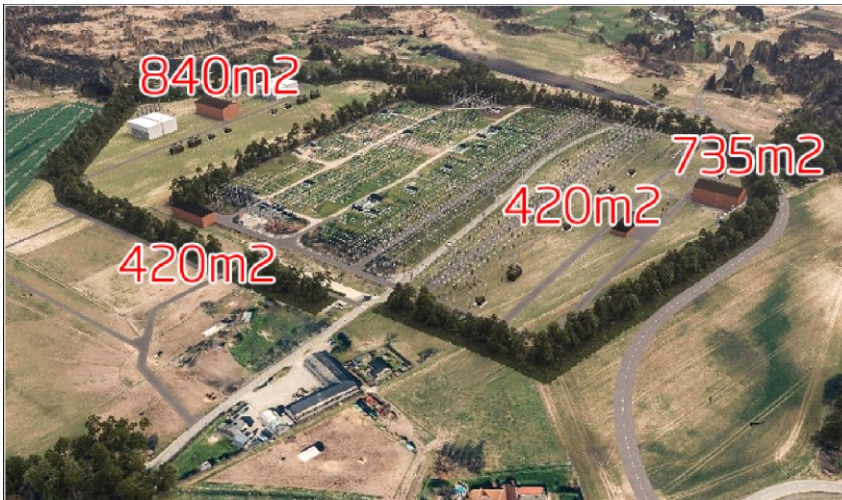
Figur 5.1: Oversigt (visualisering) over den forventede indretning af Hovegård Højspændingsstation.

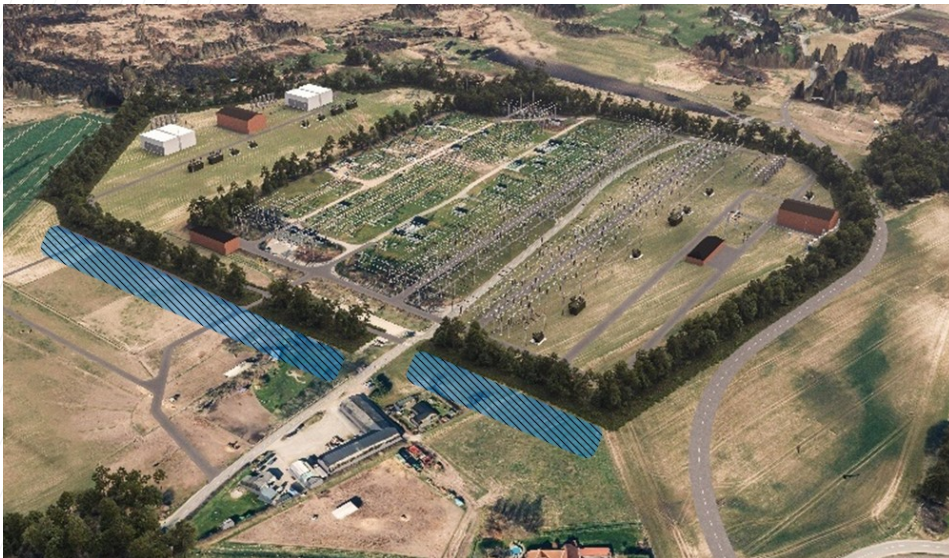
Figur 5.2: Blå skravering viser det område, som de tre flagermushuse foreslås placeret inden for.
